**Gedeputeerde Staten****Provinciale Staten van Zeeland**  
T.a.v. Statengriffie**onderwerp**  
Onderzoeksrapport duikincident Zeelandbrug**kenmerk**  
18931984

## **Beknopte rapportage duikincident Zeelandbrug**

Incident met duikers bij werkzaamheden aan pijler 1,  
"Duiklocatie 32 – Pijlers Zeelandbrug"

Zierikzee, 26 september 2018

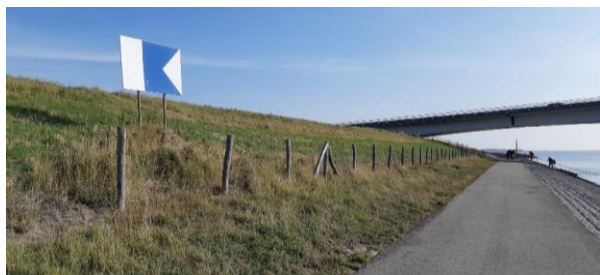
Foto: Duikbord

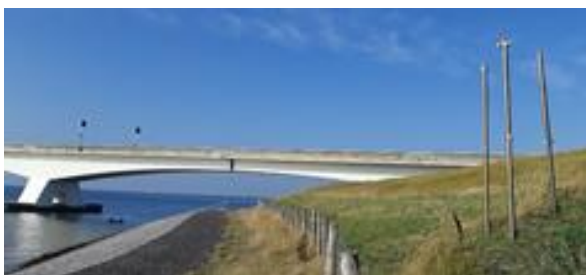
Aan de linkerzijde van de brug behoort ook een identiek bord te staan. De palen staan er wel, maar het bord ontbreekt.

Foto: Ontbreken duikbord

7. Als duidelijk wordt dat bepaalde signalen ontbreken (in dit geval bebording langs de vaarweg) is het raadzaam dit door te geven aan de beheerder ervan.

8. Om het ontbreken van bebording door bijvoorbeeld vandalisme tegen te gaan, zou de bebording ook als schildering aangebracht kunnen worden op de pijlers.

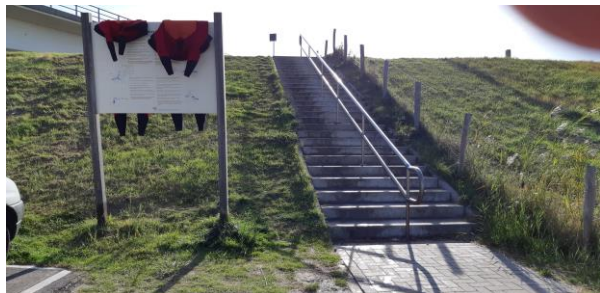
Foto: Opgang en informatiebord

6. In geval van een duikverbod is het raadzaam om het ook fysiek onmogelijk te maken om de duikstek te betreden. Dit kan bijvoorbeeld door trapopgangen te blokkeren met een bouwhek.

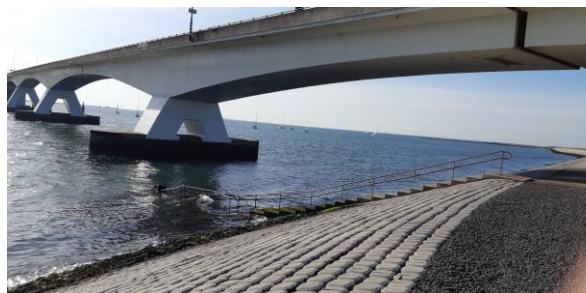
Foto: Pijler 1 en duikers op duiklocatie
