Inspectie en onderzoek pijler Stationsbrug Middelburg

Klant: Provincie Zeeland

Referentie: BG3900-RHD-XX--RP-Z-0002

Datum: 7 december 2018

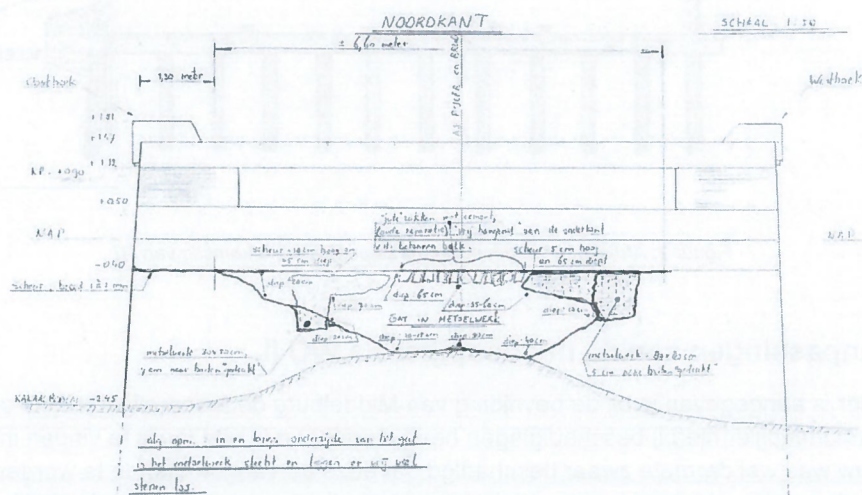
Figuur 3: Geconstateerde schade noordzijde middenpijler (uit [6])

Uit de bijgaande schetsen blijkt dat aan de Noordzijde van de pijler een groot gat zit in het metselwerk, waarbij de diepte is aangegeven van 55 tot 65 cm met op een enkele plek oplopend tot 70 cm. Ook zijn op een tweetal plekken grote stukken metselwerk enkele centimeters naar buiten "gedrukt"

Op de overgang van de betonkop naar het metselwerk is over een grote lengte (ongeveer 20% van de lengte) een reparatie uitgevoerd met jute zakken gevuld met cement, die vrij hangen aan de betonkop. In figuur 2 is de schets uit het onderzoeksrapport uit 1995 [6] toegevoegd.

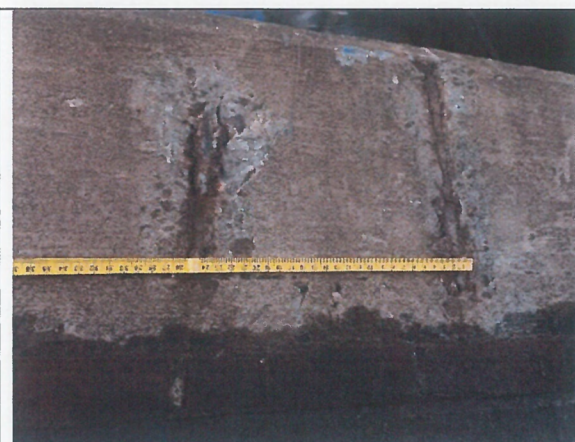
Locatie	Omschrijving	Foto
Alg.	De betonnen deklaag aan de zuidzijde vertoont twee betonschades met zichtbaar gecorrodeerde wapening met een afmeting van 30 x 12 x 1 cm (L x B x D).	figuur 0.1
Alg.	De betonnen deklaag vertoont diverse reparatieplekken, al dan niet met sporen van corrosie.	figuur 0.2
Alg.	Het oppervlak van de betonnen deklaag is uitgewassen en er zijn sporen van corroderende wapening zichtbaar.	figuur 0.6
Alg.	Een lintvoeg aan de zuidzijde vertoont een kier tot 3 mm over een lengte van ca 3 m. Mogelijk is het onderliggende metselwerk verzakt.	figuur 0.3
Alg.	De voegvulling tussen de betonnen deklaag en de hoekblokken is grotendeels verdwenen.	figuur 0.4
Alg.	De bevestigingen van de wrijfgording aan de noordzijde vertonen corrosie met zichtbare materiaalafname.	figuur 0.5
Alg.	De betonnen schil vertoont over het gehele oppervlak harde aangroei tot een dikte van 6 cm.	figuur 0.7
Alg.	De stalen profielen onder de betonnen schil vertonen uniforme corrosie met een roestproduct tot 4 mm.	figuur 0.7

De betonnen deklaag vertoont op diverse locaties betonschades met gecorrodeerde wapening. Mogelijk is dit het gevolg van een te lage betondekking in combinatie met een hoog chloridegehalte of carbonatatie diepte, echter is dit tijdens dit onderzoek niet onderzocht of aangetoond. Aan de bovenzijde van de betonnen deklaag zijn de wapeningsstaven reeds aan het corroderen, er is een duidelijk patroon van corrosiesporen aangetroffen. Ter plaatse van deze locaties kunnen in de nabije toekomst betonschades worden verwacht.

Figuur 0.1: Betonschade met zichtbare wapeningscorrosie.

Aan de hand van de inspectieresultaten wordt het volgende geadviseerd; de zichtbaar gecorrodeerde wapening dient te worden hersteld volgens "CUR-aanbeveling 115:2015 instandhoudingstechnieken – Repareren van beton" om betonschade in de toekomst te beperken/voorkomen.

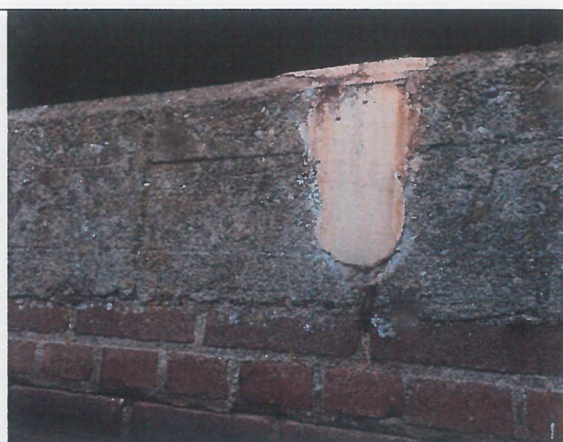
Figuur 0.2: Reparatieplekken met corrosiesporen.

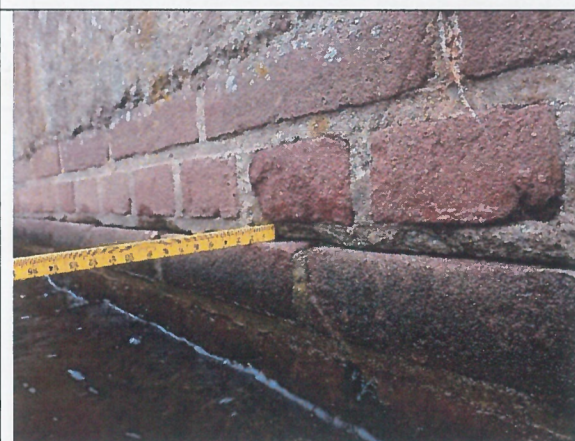
Het metselwerk is, voor zover zichtbaar in goede staat. Wel vertoont het diverse kleine afwijkingen. Zo is aan de westzijde een scheur ter plaatse van een lintvoeg aanwezig tot 3 mm. De voegvulling is gedeeltelijk nog aanwezig. Mogelijk is het onderliggende metselwerk verzakt. Vermoedelijk dateert dit metselwerk niet vanuit de aanlegperiode.

Figuur 0.3: Kierende lintvoeg.

Het metselwerk voor zover zichtbaar verkeert in redelijke staat, het is raadzaam de aanwezige scheur door de lintvoeg te herstellen en overig metselwerk te monitoren. Dit om schades en deformaties in de toekomst tijdig op te merken en de nodige maatregelen te treffen.

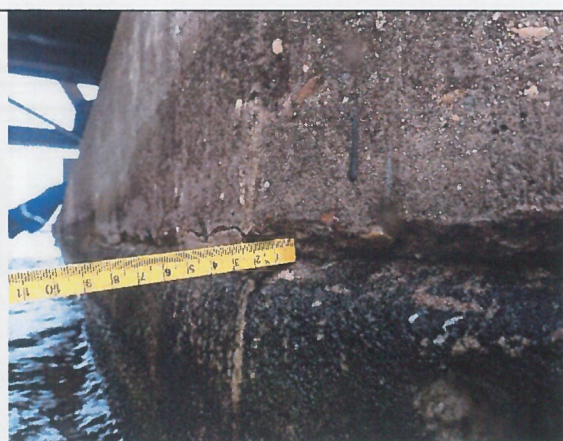
Figuur 0.4: Voegvulling verdwenen.

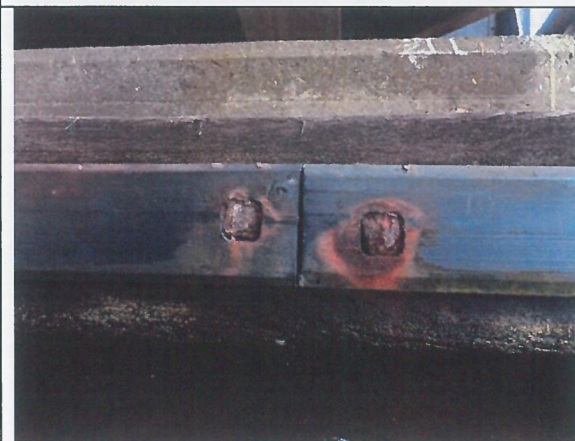
Figuur 0.5: Bevestiging wrijfgording gecorrodeerd.

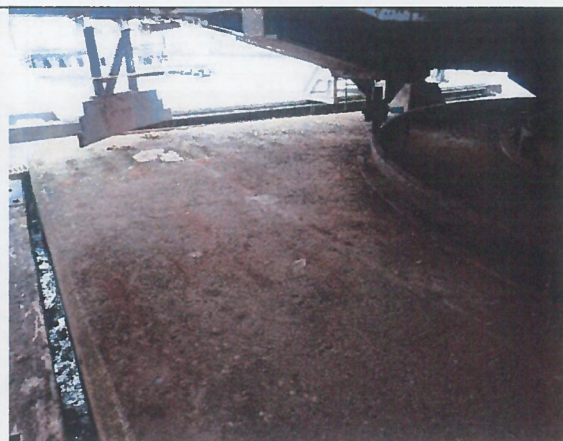
Figuur 0.6: Oppervlak met corrosie sporen.

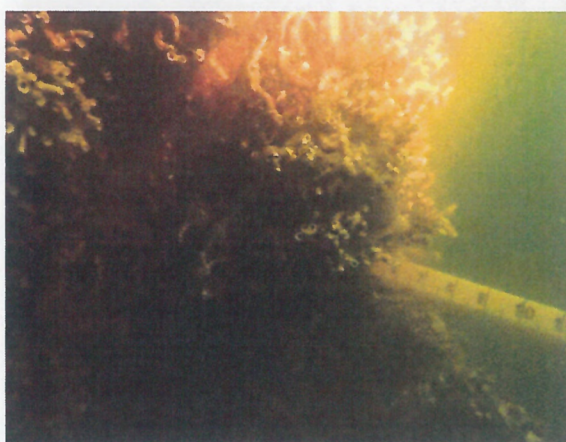
Alg.	Het metselwerk onder de betonnen schil vertoont over het gehele oppervlak aangroei tot een dikte van 6 cm.	figuur 0.7
Alg.	De bodem bestaat voornamelijk uit los zand. De hoogte van het zandpakket is zeer wisselend rondom de pijler, mogelijk als gevolg van baggerwerkzaamheden in de vaargeul.	figuur 0.7
Alg.	Op meerdere locaties is met behulp van een prikstok en afvoelen een betonnen werkvloer aangetroffen. De afmetingen variëren van 75 cm tot 120 cm buiten het metselwerk. Het oppervlak voelt zeer onregelmatig en de samenhang van het beton lijkt slecht, er is los toeslagmateriaal aanwezig.

Figuur 0.7: Harde aangroei tot 6 cm.

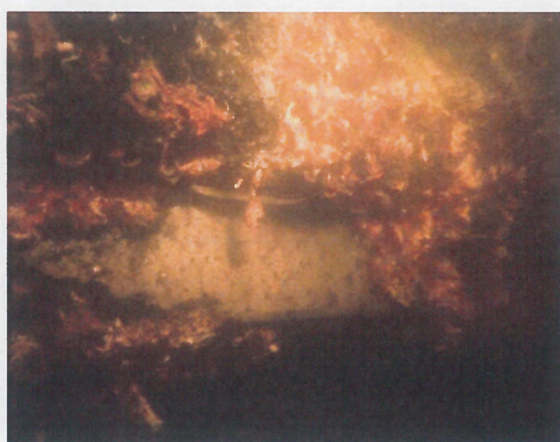
Figuur 0.8: Stalen profiel onderzijde betonnen schil.

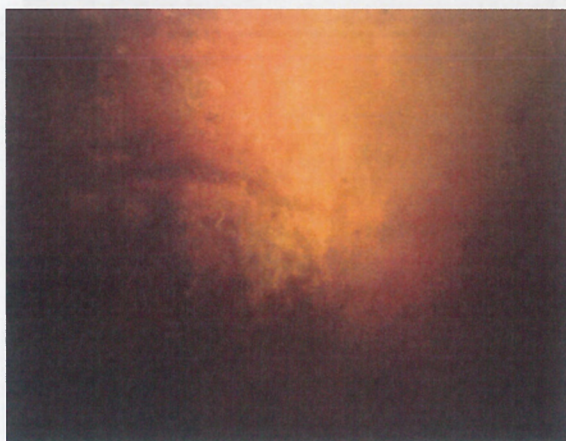
Figuur 0.9: Metselwerk onder betonnen schil.

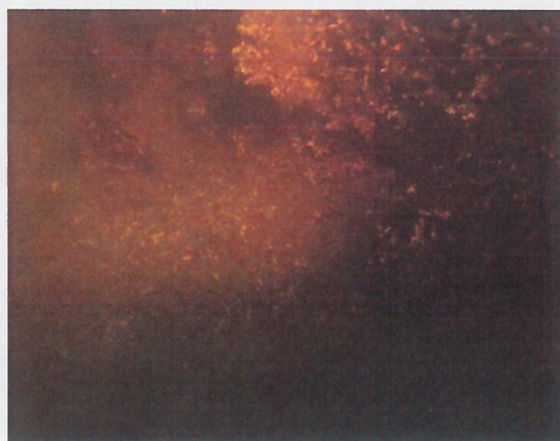
Figuur 0.10: Bodem bestaande uit zand.

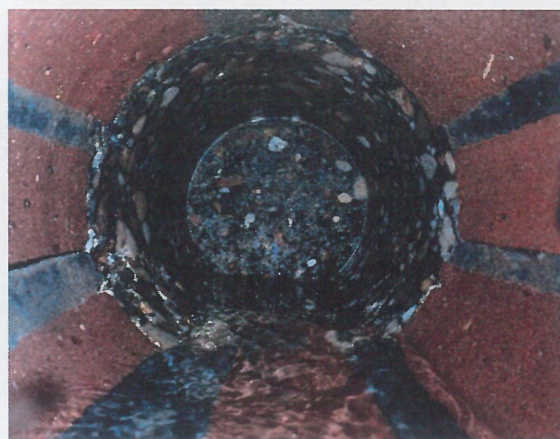
Figuur 0.12: Binnenzijde boorkern.

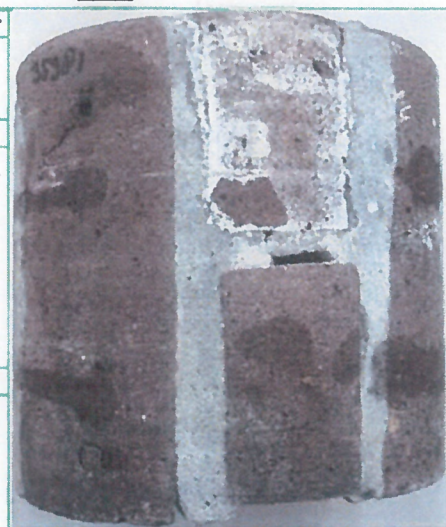
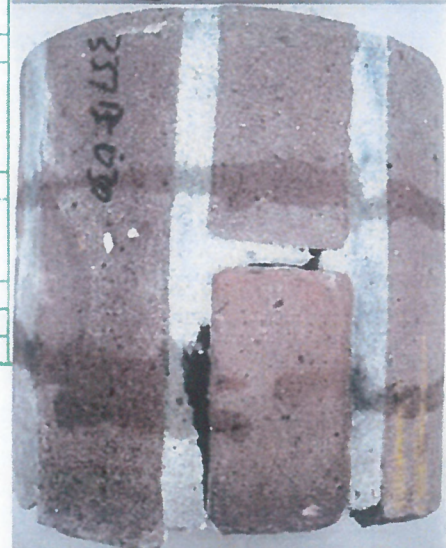
Het gebruikte bindmiddel in de metselmortel is kalk, de verdichting en hechting aan de steen is matig. De aanwezigheid van kalkpitten is gering en de samenhang van de metselmortel is normaal te noemen. De maximale luchtingsluiting in de metselmortel bedraagt 66 mm. Er is gebruik gemaakt van strengpers stenen waarin weinig koelscheuren aangetroffen zijn. De wateropname snelheid van de steen is normaal. Er is veel zoutuitbloei aangetroffen. De volumieke massa van het metselwerk is 2050 kg/m³ en de druksterkte is bepaald op 49,2 N/mm².

Opmerking nr. ↓
Merk:	1	
Diameter:	200 mm	
Lengte:	200 mm	
Metselmortel:		
Type bindmiddel:	kalk	
Verdichting:	matig	
Hechting aan steen:	matig	
Aanwezigheid kalkpitten:	weinig	
Samenhang metselmortel:	normaal	
Luchtinsluitingen maximaal:	66 mm	
Luchtinsluitingen hoeveelheid:	veel	
Opvulling holten (secundair):	aanwezig	
Voegmortel:		
Nagevoegd of doorgstreken:		1
Type bindmiddel:		
Verdichting:		
Hechting:		
Aanwezigheid kalkpitten:		
Samenhang voegmortel:		
Metselsteen:		
Afmetingen:	? mm ³	
Soort steen:	strengpers	
Aanwezigheid koelscheuren:	weinig	
Snelheid wateropname:	normaal	
Aanwijzingen aanwezigheid wateroplosbare zouten:		
Zoutuitbloei:	veel	
Aantasting mortel/steen:	weinig	
Overige:	niet aanwezig	
Aanwijzingen aanwezigheidsfysische aantasting:		
Aantasting zichtvlak:	niet aanwezig	
Opmerkingen:

1. Voegmortel niet te beoordelen

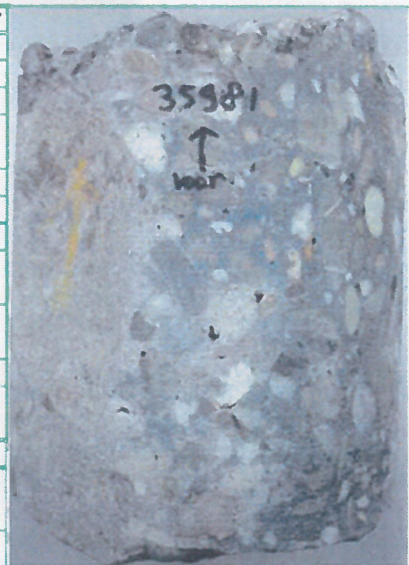
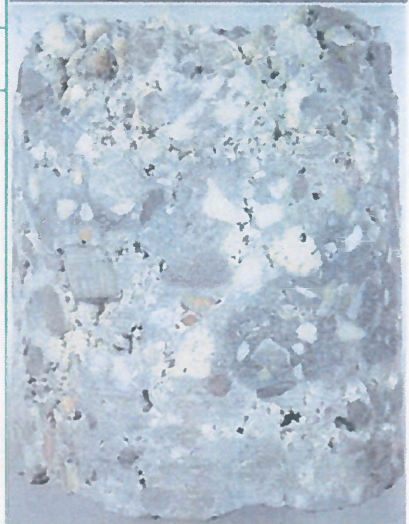
Het beton bestaat uit hoogoven cement met grind en vuurstenen tot maximaal 20 mm als toeslagmateriaal. De verdichting is slecht te noemen. De randen van het toeslagmateriaal vertonen verkleuring. Er zijn aanwijzingen voor sulfaat aantasting. De druksterkte is door beproeving vastgesteld op 82,5 N/mm².

Opmerking nr. ↓
Merk:	1	
Diameter:	200 mm	
lengte:	225 mm	
Cement:	hoogoven (blauwkleuring) grijskleuring gemiddeld: niet te bepalen mm	
Verdichting:	slecht	
Soort toeslagmateriaal:	grind en vuursteen	
Grootste korrel:	20 mm	
Wapening 1° laag:	geen	
Wapening 2° laag:	geen	
Dekking 1° laag:		
Scheurwijdte // oppervlak:	geen	
Scheurwijdte ⊥ oppervlak:	geen	
Opmerkingen:		
1	Kern afgebroken door toeslagmateriaal bij uitnemen, verkleuring randen toeslagmateriaal	
2	Opvulling holten, aanwijzing van sulfaat aantasting	
3	Zichtvlak is niet aanwezig
