Inspectie en onderzoek pijler Stationsbrug Middelburg

Klant: Provincie Zeeland

Referentie: BG3900-RHD-XX--RP-Z-0002

Datum: 7 december 2018

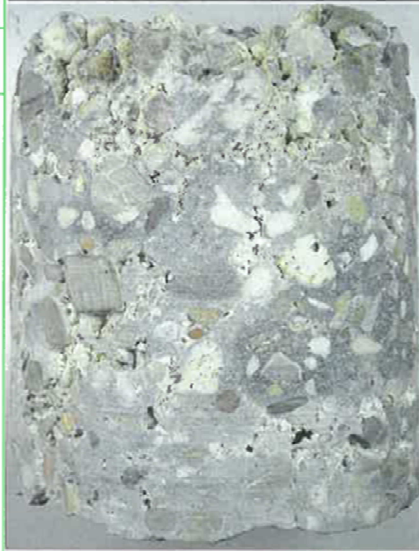
Opmerking nr. ↓
Merk:	1
Diameter:	200 mm
lengte:	225 mm
Cement:	hoogoven (blauwkleuring) grijskleuring gemiddeld; niet te bepalen mm
Verdichting:	slecht
Soort toeslagmateriaal:	grind en vuursteen
Grootste korrel:	20 mm
Wapening 1^o laag:	geen
Wapening 2^o laag:	geen
Dekking 1^o laag:	
Scheurwijdte // oppervlak:	geen
Scheurwijdte ⊥ oppervlak:	geen
Opmerkingen:	
1	Kern afgebroken door toeslagmateriaal bij uitnemen, verkleuring randen toeslagmateriaal
2	Opvulling holten, aanwijzing van sulfaat aantasting
3	Zichtvlak is niet aanwezig
