Inspectie en onderzoek pijler Stationsbrug Middelburg

Klant: Provincie Zeeland

Referentie: BG3900-RHD-XX--RP-Z-0002

Datum: 7 december 2018

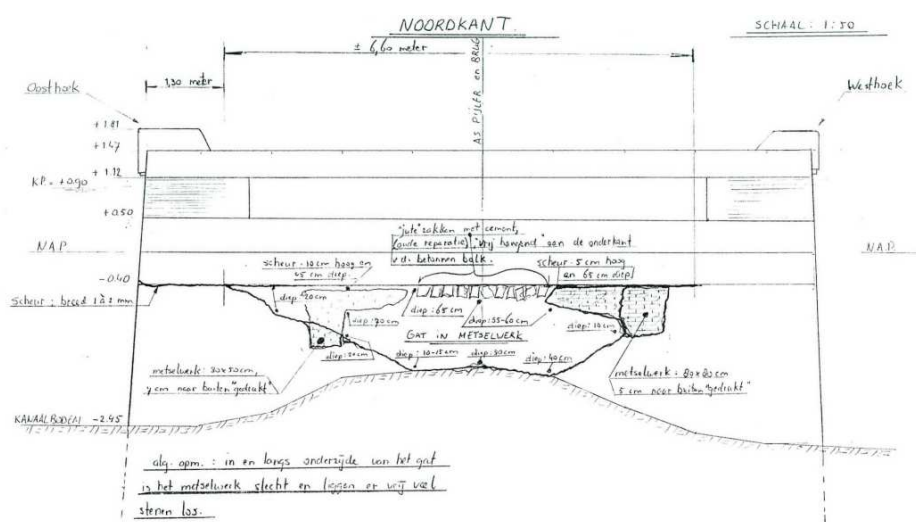
Uit de bijgaande schetsen blijkt dat aan de Noordzijde van de pijl een groot gat zit in het metselwerk, waarbij de diepte is aangegeven van 55 tot 65 cm met op een enkele plek olopend tot 70 cm. Ook zijn op een tweetal plekken grote stukken metselwerk enkele centimeters naar buiten “gedrukt”

Op de overgang van de betonkop naar het metselwerk is over een grote lengte (ongeveer 20% van de lengte) een reparatie uitgevoerd met jute zakken gevuld met cement, die vrij hangen aan de betonkop.

Figuur 3: Geconstateerde schades noordzijde middenpijl (uit [6])

Uit andere schetsen die in het rapport zijn opgenomen blijkt dat ook aan de West- en de Oostzijde dergelijke beschadigingen voorkomen, zij het dat deze wat minder diep zijn. De grote beschadigingen aan de West- en Oostzijde bevinden zich in de noordelijke helft van de pijl.

Bij de meeste gaten in het metselwerk wordt de opmerking gemaakt dat in en langs de onderzijde van het gat het metselwerk slecht is en dat er veel stenen losliggen.

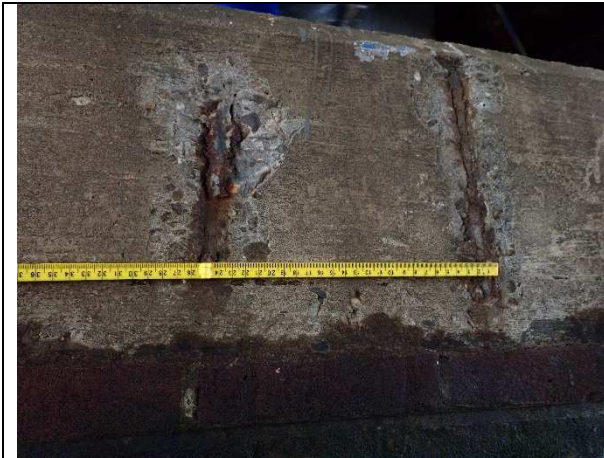
De betonnen deklaag vertoont op diverse locaties betonschades met gecorrodeerde wapening. Mogelijk is dit het gevolg van een te lage betondekking in combinatie met een hoog chloridegehalte of carbonatatie diepte, echter is dit tijdens dit onderzoek niet onderzocht of aangetoond. Aan de bovenzijde van de betonnen deklaag zijn de wapeningsstaven reeds aan het corroderen, er is een duidelijk patroon van corrosiesporen aangetroffen. Ter plaatse van deze locaties kunnen in de nabije toekomst betonschades worden verwacht.

Figuur 0.1: Betonschade met zichtbare wapeningscorrosie.

Aan de hand van de inspectieresultaten wordt het volgende geadviseerd; de zichtbaar gecorrodeerde wapening dient te worden hersteld volgens "CUR-aanbeveling 115:2015 instandhoudingstechnieken – Repareren van beton" om betonschade in de toekomst te beperken/voorkomen.

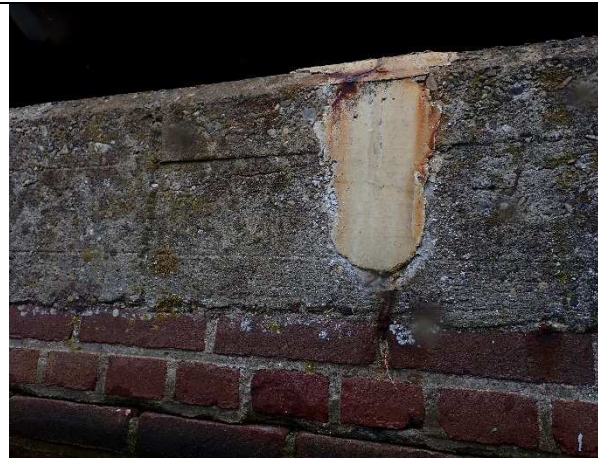
Figuur 0.2: Reparatieplekken met corrosiesporen.

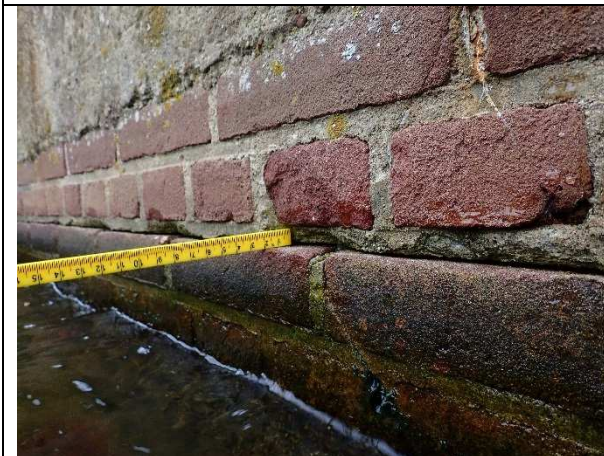
Het metselwerk is, voor zover zichtbaar in goede staat. Wel vertoont het diverse kleine afwijkingen. Zo is aan de westzijde een scheur ter plaatse van een lintvoeg aanwezig tot 3 mm. De voegvulling is gedeeltelijk nog aanwezig. Mogelijk is het onderliggende metselwerk verzakt. Vermoedelijk dateert dit metselwerk niet vanuit de aanlegperiode.

Figuur 0.3: Kierende lintvoeg.

Het metselwerk voor zover zichtbaar verkeert in redelijke staat, het is raadzaam de aanwezige scheur door de lintvoeg te herstellen en overig metselwerk te monitoren. Dit om schades en deformaties in de toekomst tijdig op te merken en de nodige maatregelen te treffen.

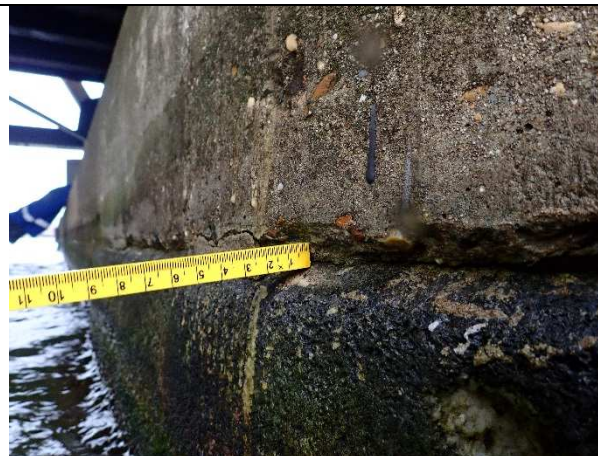
Figuur 0.4: Voegvulling verdwenen.

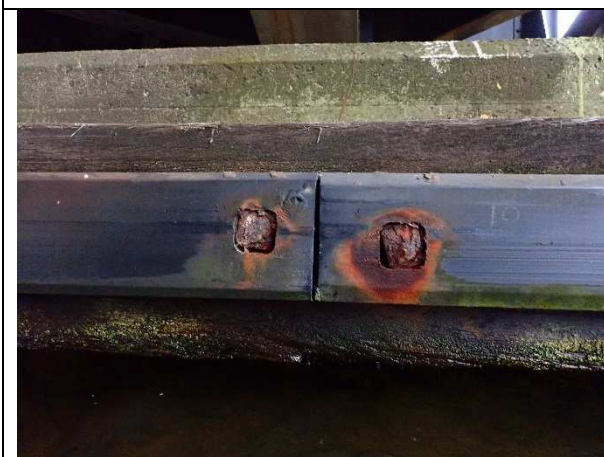
Figuur 0.5: Bevestiging wrijfgording gecorrodeerd.

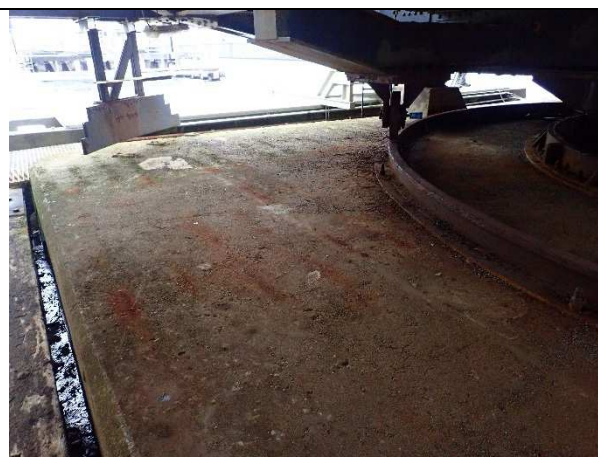
Figuur 0.6: Oppervlak met corrosie sporen.

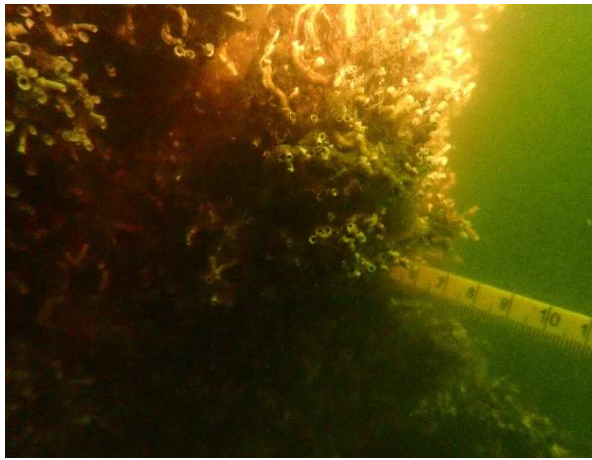
Figuur 0.7: Harde aangroei tot 6 cm.

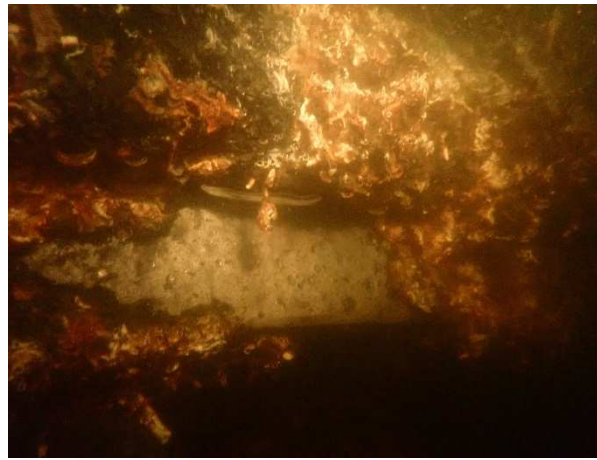
Figuur 0.8: Stalen profiel onderzijde betonnen schil.

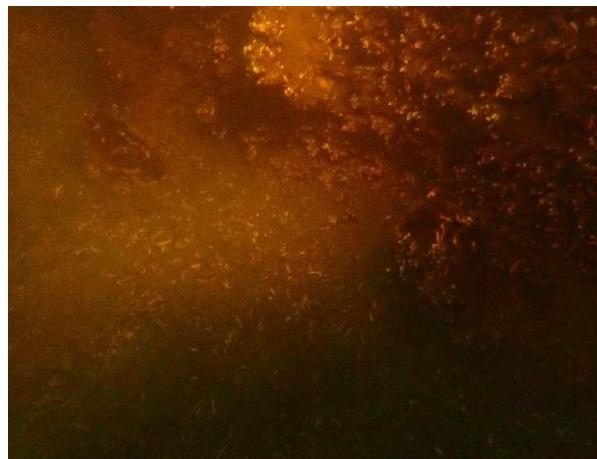
Figuur 0.10: Bodem bestaande uit zand.

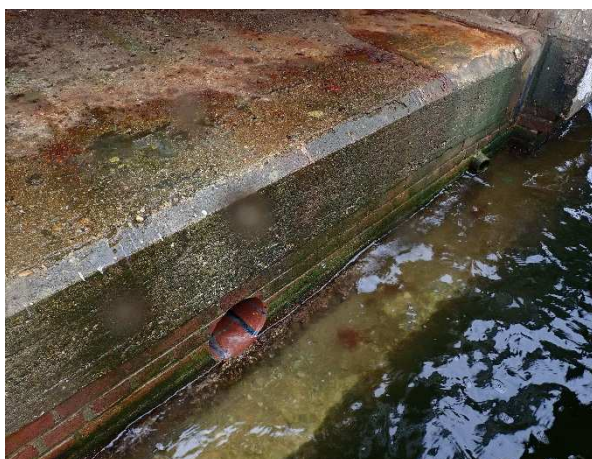
Figuur 0.11: Locatie boorkern.

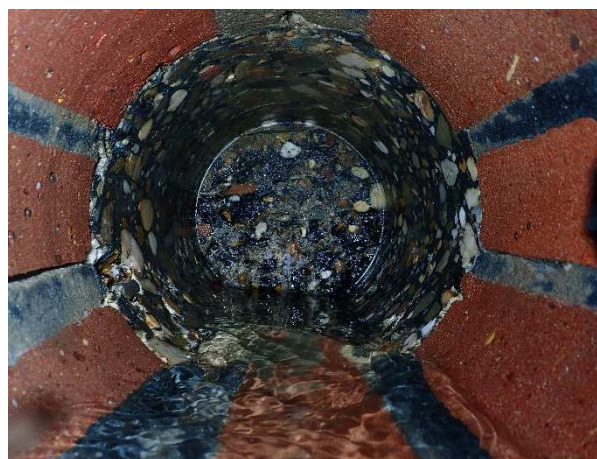
Figuur 0.12: Binnenzijde boorkern.

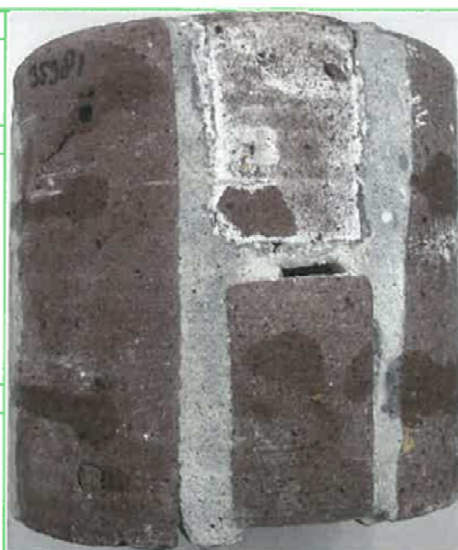
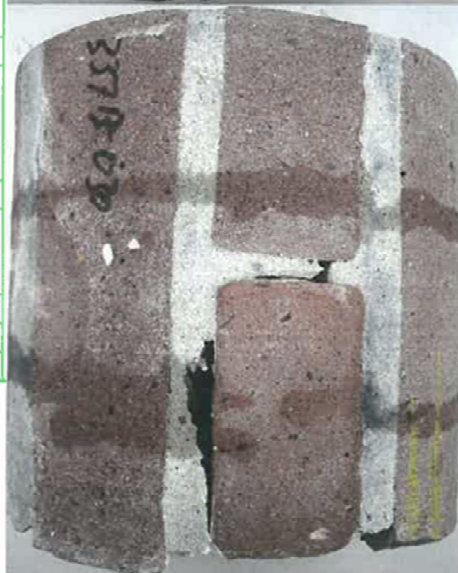
Opmerking nr. ↓
Merk:	1	
Diameter:	200 mm	
Lengte:	200 mm	
Metselmortel:		
Type bindmiddel:	kalk	
Verdichting:	matig	
Hechting aan steen:	matig	
Aanwezigheid kalkpitten:	weinig	
Samenhang metselmortel:	normaal	
Luchtinsluitingen maximaal:	66 mm	
Luchtinsluitingen hoeveelheid:	veel	
Opvulling holten (secundair):	aanwezig	
Voegmortel:		
Nagevoegd of doorgstreken:		1
Type bindmiddel:		
Verdichting:		
Hechting		
Aanwezigheid kalkpitten:		
Samenhang voegmortel:		
Metselsteen:		
Afmetingen:	? mm ³	
Soort steen:	strengpers	
Aanwezigheid koelscheuren:	weinig	
Snelheid wateropname:	normaal	
Aanwijzingen aanwezigheid wateroplosbare zouten:		
Zoutuitbloei:	veel	
Aantasting mortel/steen:	weinig	
Overige:	niet aanwezig	
Aanwijzingen aanwezigheid fysische aantasting:		
Aantasting zichtvlak:	niet aanwezig	
Opmerkingen:

1. Voegmortel niet te beoordelen

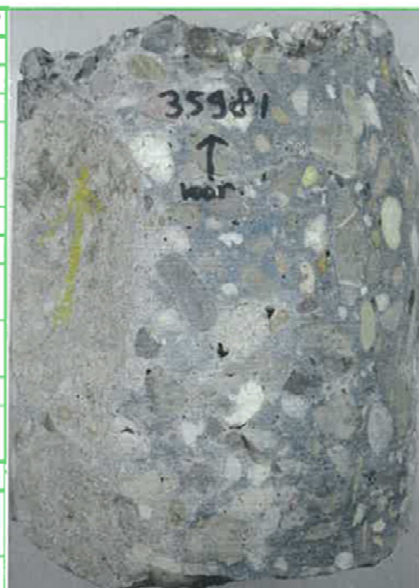
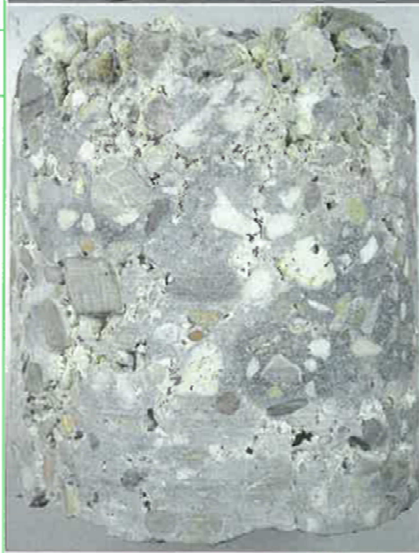
Opmerking nr. ↓
Merk:	1
Diameter:	200 mm
lengte:	225 mm
Cement:	hoogoven (blauwkleuring) grijskleuring gemiddeld; niet te bepalen mm
Verdichting:	slecht
Soort toeslagmateriaal:	grind en vuursteen
Grootste korrel:	20 mm
Wapening 1^o laag:	geen
Wapening 2^o laag:	geen
Dekking 1^o laag:	
Scheurwijdte // oppervlak:	geen
Scheurwijdte ⊥ oppervlak:	geen
Opmerkingen:	
1	Kern afgebroken door toeslagmateriaal bij uitnemen, verkleuring randen toeslagmateriaal
2	Opvulling holten, aanwijzing van sulfaat aantasting
3	Zichtvlak is niet aanwezig
