Schade Oostbuis Westerscheldetunnel

Resultaten van het onderzoek naar de veiligheid en de
(mogelijk) oorzaak - Publieke versie
N.V. Westerscheldetunnel

27-november 2023 - Public

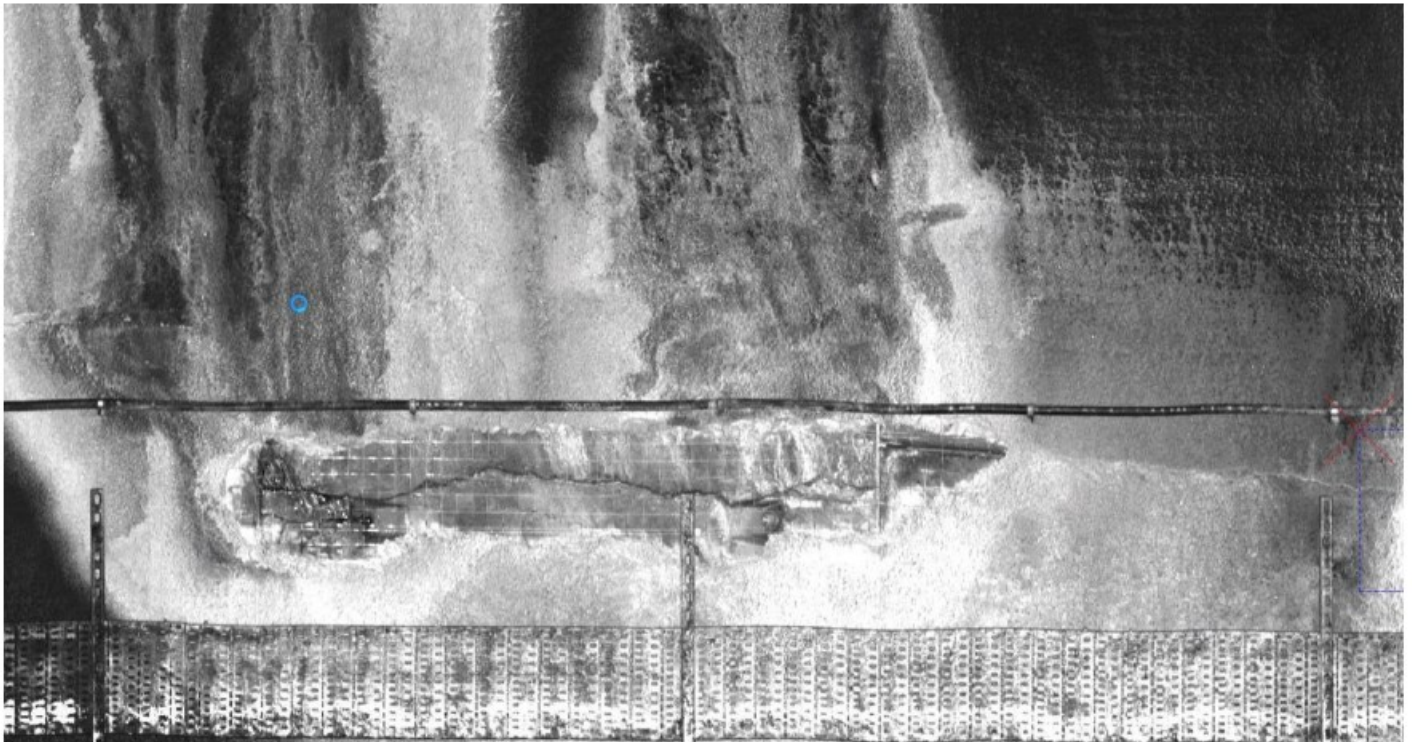
De belangrijkste scheur in ring 3297 (Figuur 2) heeft een gemeten wijde van c.a. 10mm en loopt van boutpocket⁴ naar boutpocket, wat een logische plek voor scheurvorming is omdat de boutpocket een verzwakking is van de betondoorsnede. Van de wapening in de scheur in ring 3297 is visueel middels endoscopie vastgesteld dat deze is gebroken (Figuur 3).

Figuur 2 Detail opname van de scheur/breuk in ring 3297(noot – de witte vlekken zijn het gevolg van het met water verwijderen van de hittewerkende bekleding om de scheur zichtbaar te maken).

De schade in ring 3297 geeft een overlast gevende lekkage⁵ die is vastgesteld op ca 0.6 liter/uur. Andere gevonden scheuren in de diverse segmenten zijn significant kleiner (orde van tiende van millimeters breedte/openstand van de scheur) en geven geen lekkage.

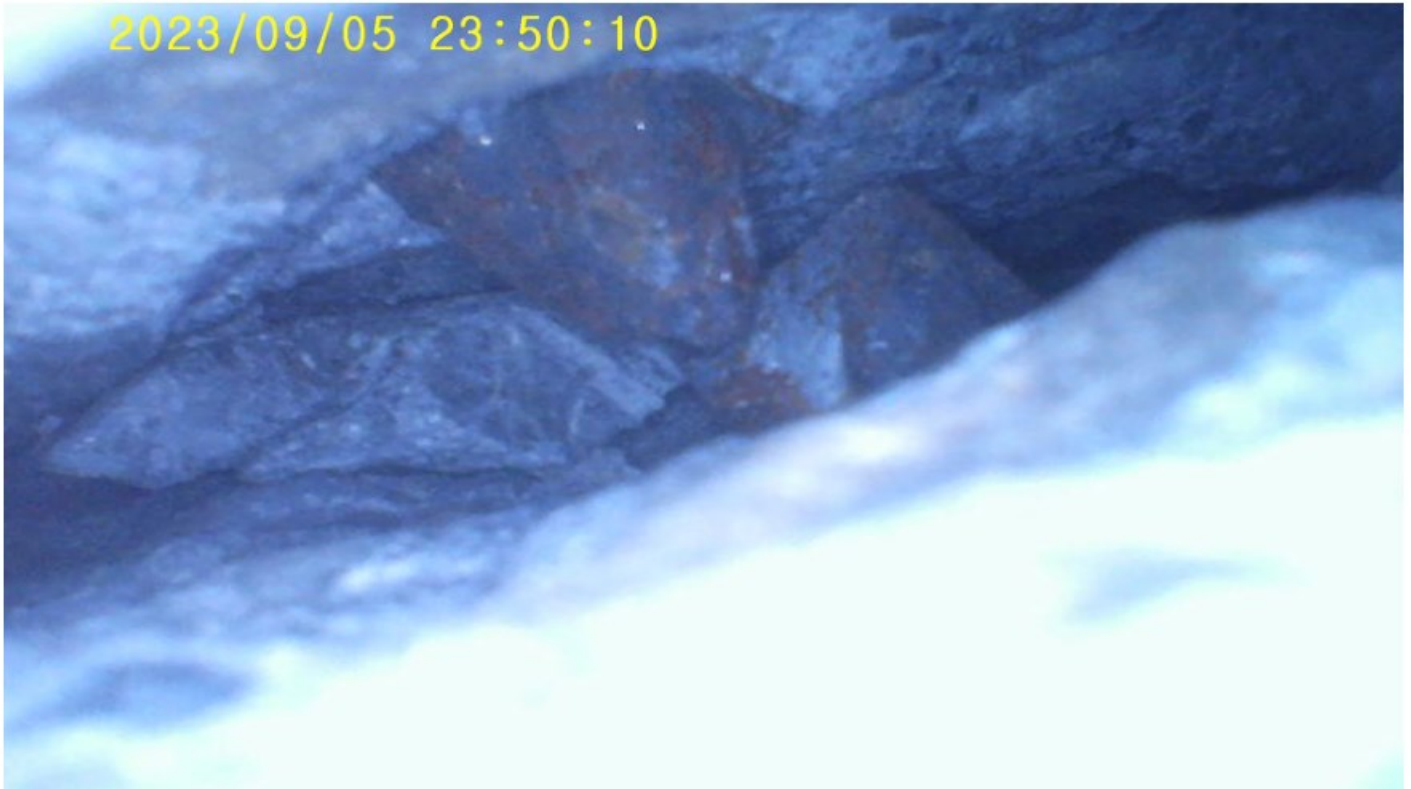
Figuur 3 Gebroken staaf in de breuk in ring 3297.

Kort nadat door lokaal hoge momenten een scheur ontstond, is de wapening in de scheur in het segment in ring 3297 gaan vloeien. De scheurwijdte werd niet meer beheerst door de wapening, maar was eerder het resultaat van de samenwerking tussen de ringen. De naast ring 3297 liggende ringen worden op dat moment vervorming gestuurd belast en laten een andere schadeontwikkeling zien met kleinere (mogelijk meerdere) scheuren.

Na het scheuren van het segment in ring 3297 blijkt dat de wapening onvoldoende in staat is om de scheurwijdte te beperken. De spanningen nemen dan direct snel toe, wat de wapening gevoelig maakt voor vermoeiing ten gevolge van temperatuurwisselingen en getij. De belastingafdracht op de kruin van de tunnel neemt met de tijd verder toe. Bij toenemende scheuropening begint de wapening te vloeien, en breken staven als gevolg van de cyclische belasting onder invloed van het getij en temperatuurwisselingen. De spanningswisselingen in de resterende staven neemt toe, waardoor ook deze breken.

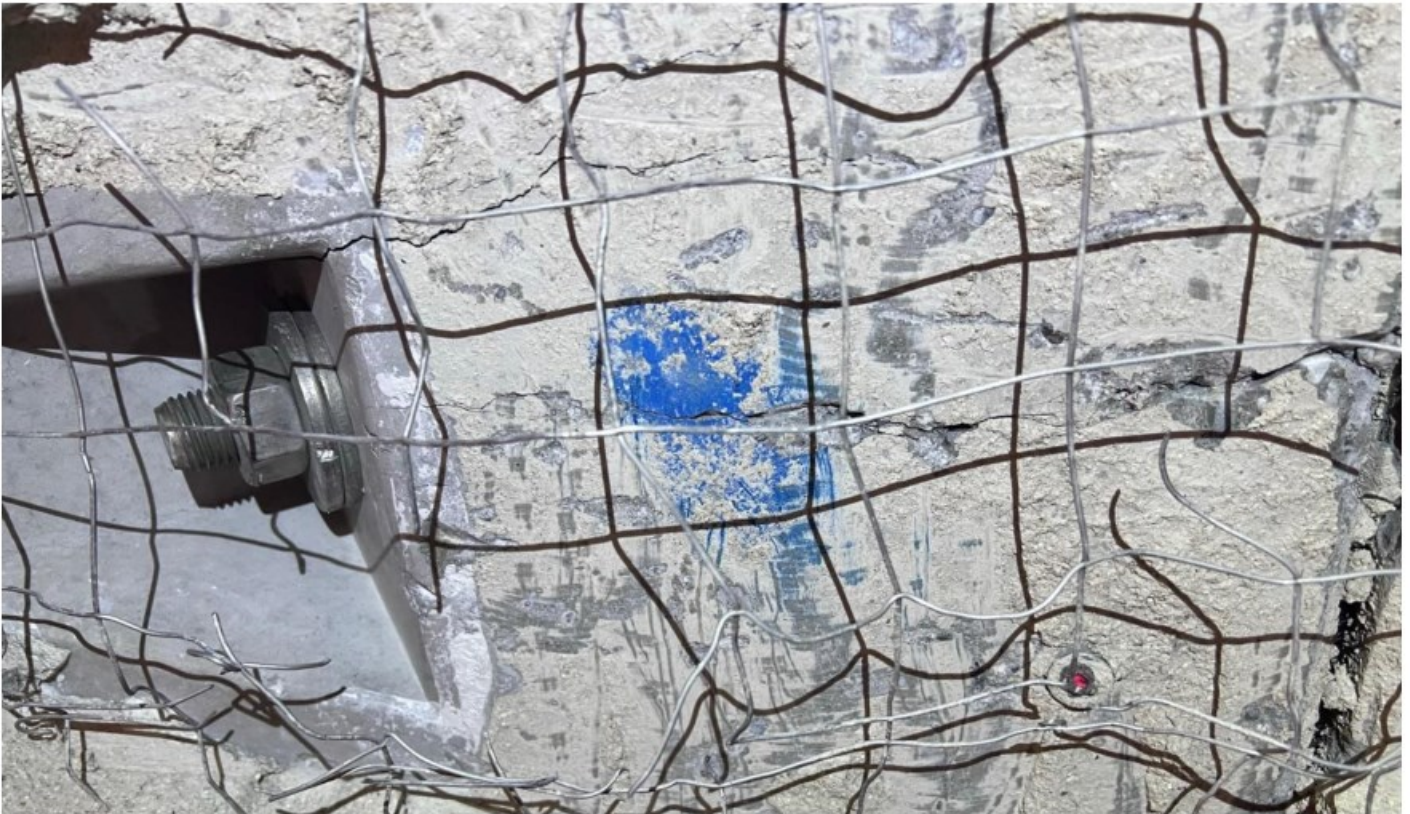
Van een aantal van de segmenten, waaronder ring 3297, is vastgesteld dat de boutpockets zijn uitgebroken. Dit toont zich door scheurvorming bij de boutpockets (Figuur 4).

Figuur 4 Detail van een boutpocket met scheurvorming zichtbaar. Het wapeningsgaas is onderdeel van de laag de hittewerende bekleding (die is wegehaald voor het onderzoek).

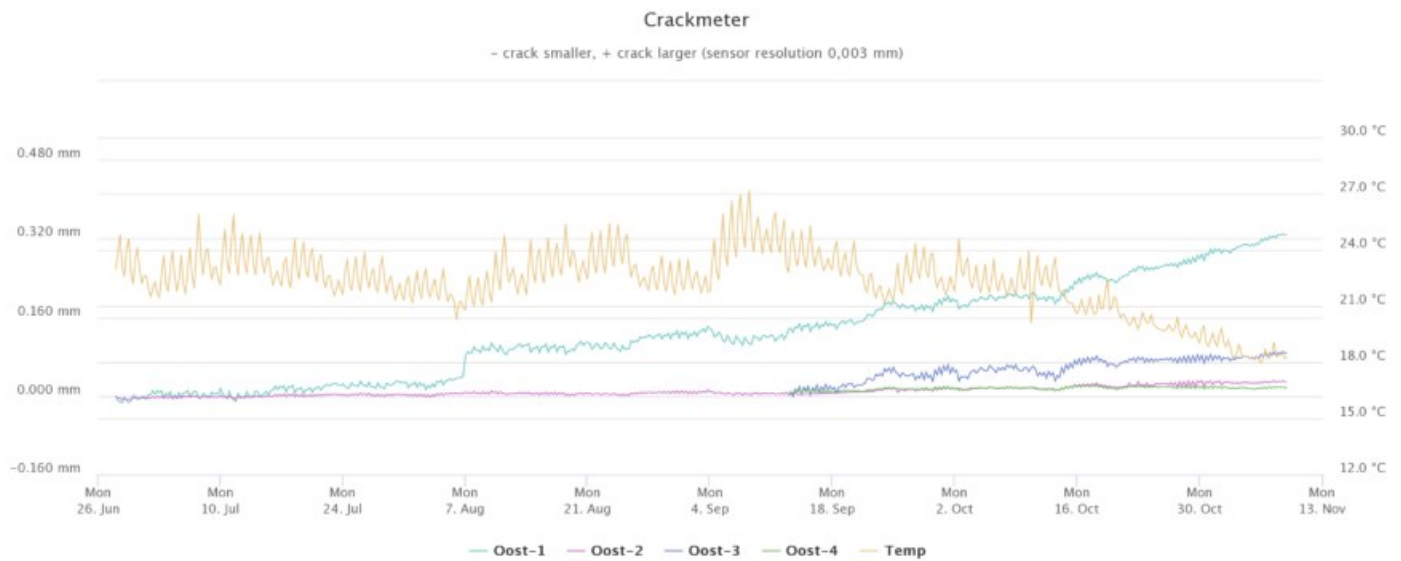
De monitoring van zowel de scheurwijdte als ook de vervormingsmetingen laten zeer geringe bewegingen zien wat een aanwijzing is voor een stabiele situatie. De scheurwijdte meetresultaten worden aantoonbare beïnvloed door het getij op de Westerschelde en temperatuur in de tunnel.

Figuur 5 Meetdata Scheurwijdte (resultaten tot 9 November 2023).

De diverse meetlocaties Oost-1 tot en met Oost-4 betreffende de vier geïnstalleerde meters waarbij Oost-1 de primaire schade (breuk) in ring 3297 betreft. Naast scheurwijdte wordt ook de temperatuur in de tunnel gemeten en weergegeven. Oost-2 en Oost-4 meten de wijdteontwikkeling over twee scheuren met beperkte initiële wijdte

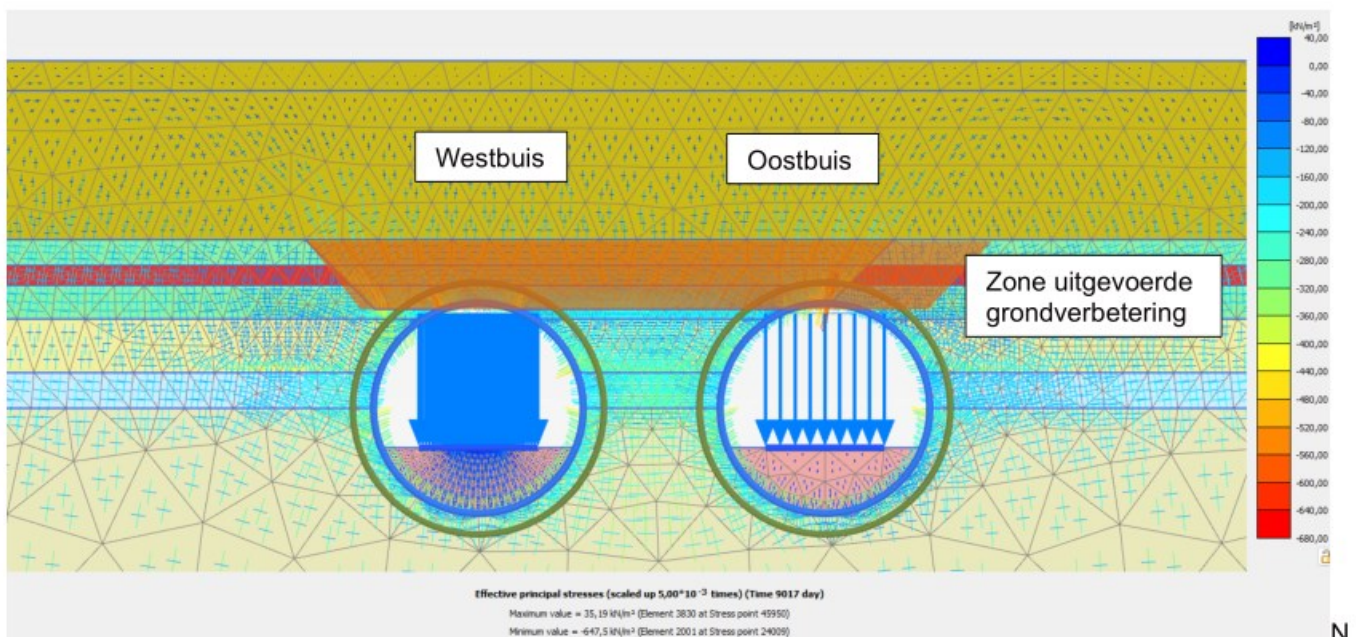
Uit de resultaten van de onderzoeken volgt dat vanwege zetting door kruip van samendrukbare grondlagen tussen en naast de twee tunnelbuizen, extra belasting uit de ophoging naar de bovenzijde van de tunnelbuis wordt toegetrokken. Hierdoor kan worden geconcludeerd dat een ongunstige positie van een grondverbetering in combinatie met zetting van de samendrukbare lagen mogelijk een belangrijke bijdrage aan het ontstaan van de schade levert.

Het is mogelijk dat de geometrie van de grondverbetering en het resterende deel van de kleilaag ongunstiger is ter plaatse van de Oostbuis waardoor alleen daar schade wordt waargenomen.

Figuur 6 Effectieve hoofdspanning in de ondergrond inclusief spanningsrichting – spanningsconcentratie bij de schadelocatie aan bovenzijde Oostbuis (betreft hier een van de ongunstigste scenario's van de ligging van de grondverbetering)

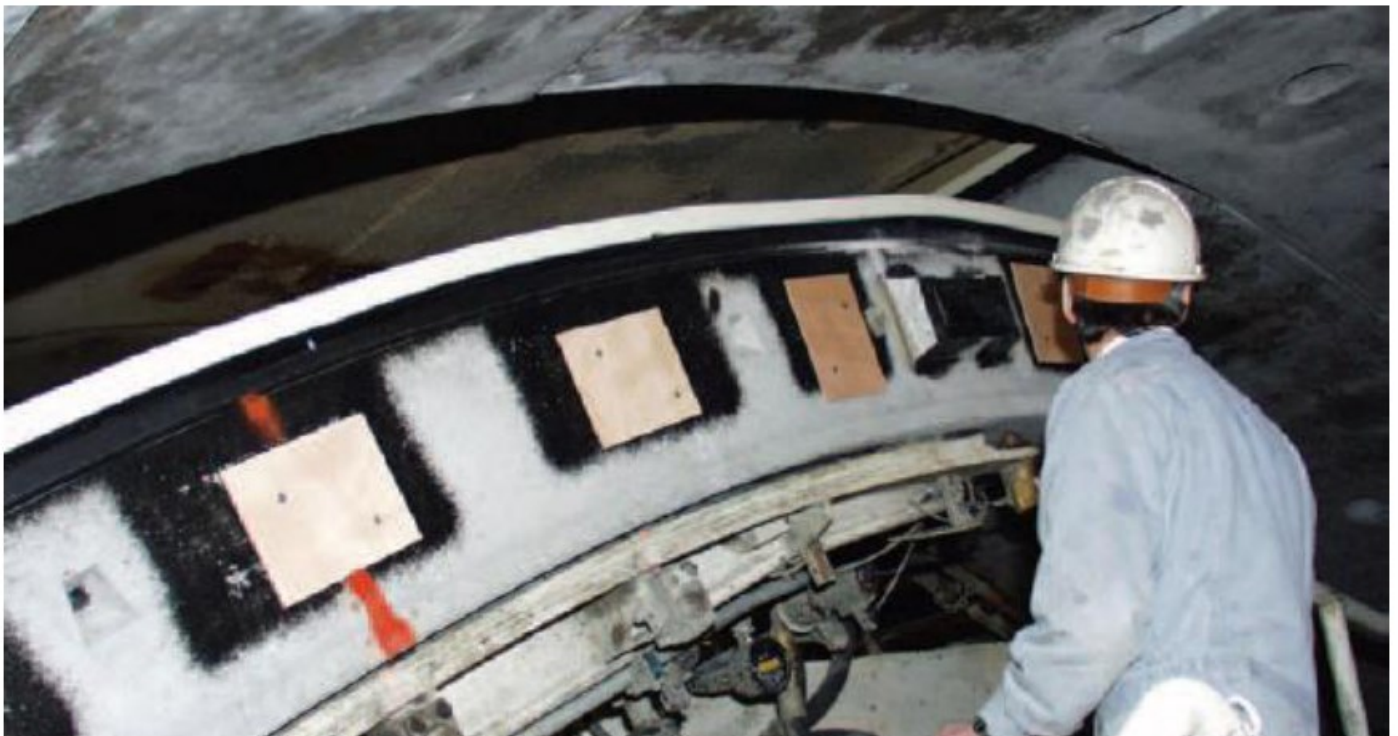
De toepassing van triplexplaatjes tijdens de bouw als vulmateriaal tussen de tunnelringen creëert een stijver ring gedrag wat tot verhoogde snedekrachten² leidt. In combinatie met de relatief ondiepe ligging nabij de toerit constructie in Ellewoutsdijk en de daardoor relatief lage momentcapaciteit van de segmenten treedt bij de toegenomen snedekrachten een overschrijding van het scheurmoment op. De toepassing van permanente gekromde bouten in de schadegone versterkt dit effect

De interactie tussen de ringen is in wekelijkheid stijver dan in het ontwerp aangenomen met grotere snede krachten tot gevolg. In het ontwerp is gerekend met 2 kom-nokverbindingen per segment per ringvoeg. In werkelijkheid zijn per segment per ringvoeg 8 triplexplaatjes aanwezig, per 2 gegroepeerd met daarnaast nog permanente bouten in de schadegzone. Hierdoor is sprake van een zeer stijf halfsteensverband, dat pas stijfheid verliest als een segment scheurt of wanneer de triplexplaatjes afschuiven.

Figuur 8 Toepassing van triplex als ringvoeg materiaal
