**Betreft**  
Definitieve rapportage 'Inventarisatie voormalige stortplaatsen Zeeland'

**INVENTARISATIE VOORMALIGE  
STORTPLAATSEN ZEELAND  
Gemeente Terneuzen  
Stortplaats Drinkgat nabij Bontepolder I  
(ZE/110/940)**

Deelrapport

Projectnummer: 3341410  
Projecttitel: Gemeente Terneuzen, stortplaats  
Drinkgat nabij Bontepolder I  
(ZE/110/940)  
Documenttitel: Deelrapport  
Publikatiedatum: 1 oktober 1997  
Opdrachtgever: Provincie Zeeland  
Directie Ruimte, Milieu en Water

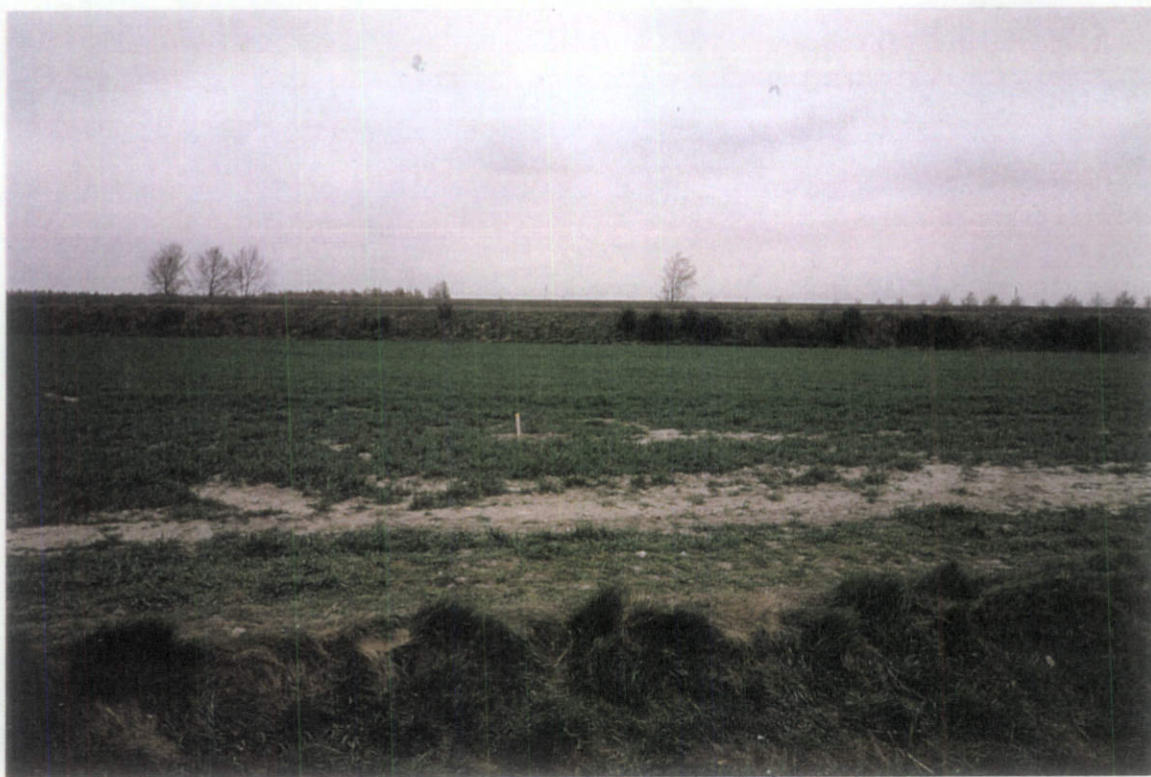
Foto 1

Voor de ligging van de stortplaats wordt verwezen naar het hoofdrapport, figuur "gemeente Terneuzen". Van de locatie zijn enkele foto's genomen, die zijn opgenomen in bijlage 4.
