Definitieve rapportage 'Inventarisatie voormalige stortplaatsen Zeeland'

**INVENTARISATIE VOORMALIGE  
STORTPLAATSEN ZEELAND  
Gemeente Terneuzen  
Stortplaats Kop Achterste kreek  
(ZE/110/937)**

Deelrapport

Projectnummer: 3341410  
Projecttitel: Gemeente Terneuzen, stortplaats  
Kop Achterste kreek (ZE/110/937)  
Documenttitel: Deelrapport  
Publikatiedatum: 1 oktober 1997  
Opdrachtgever: Provincie Zeeland  
Directie Ruimte, Milieu en Water

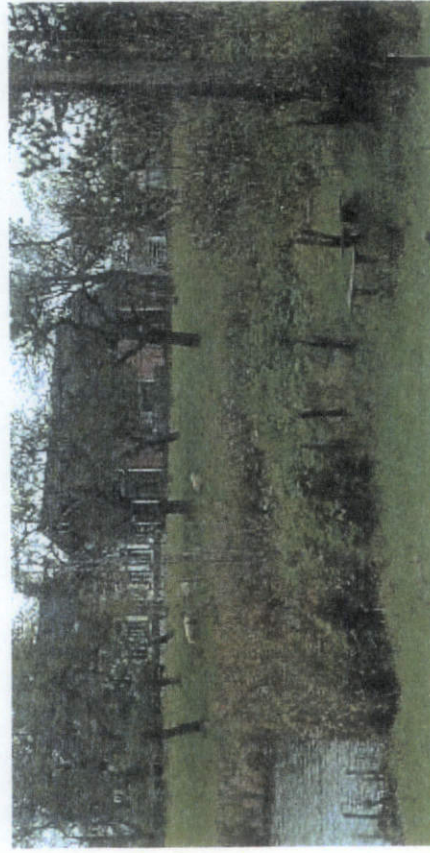
Fotonummer: Foto 3

omschrijving: Foto genomen ten noordoosten van de stort naar het zuid(west)en gericht. Op de achtergrond is de Achterste Kreek zichtbaar.
