**INVENTARISATIE VOORMALIGE  
STORTPLAATSEN ZEELAND  
Gemeente Terneuzen  
Stortplaats Lovenpolderstraat Oost  
(ZE/110/010)**

Deelrapport

1 oktober 1997

Projectnummer: 3341410  
Projecttitel: Gemeente Terneuzen, stortplaats  
Lovenpolderstraat Oost  
(ZE/110/010)  
Documenttitel: Deelrapport  
Publikatiedatum: 1 oktober 1997  
Opdrachtgever: Provincie Zeeland  
Directie Ruimte, Milieu en Water

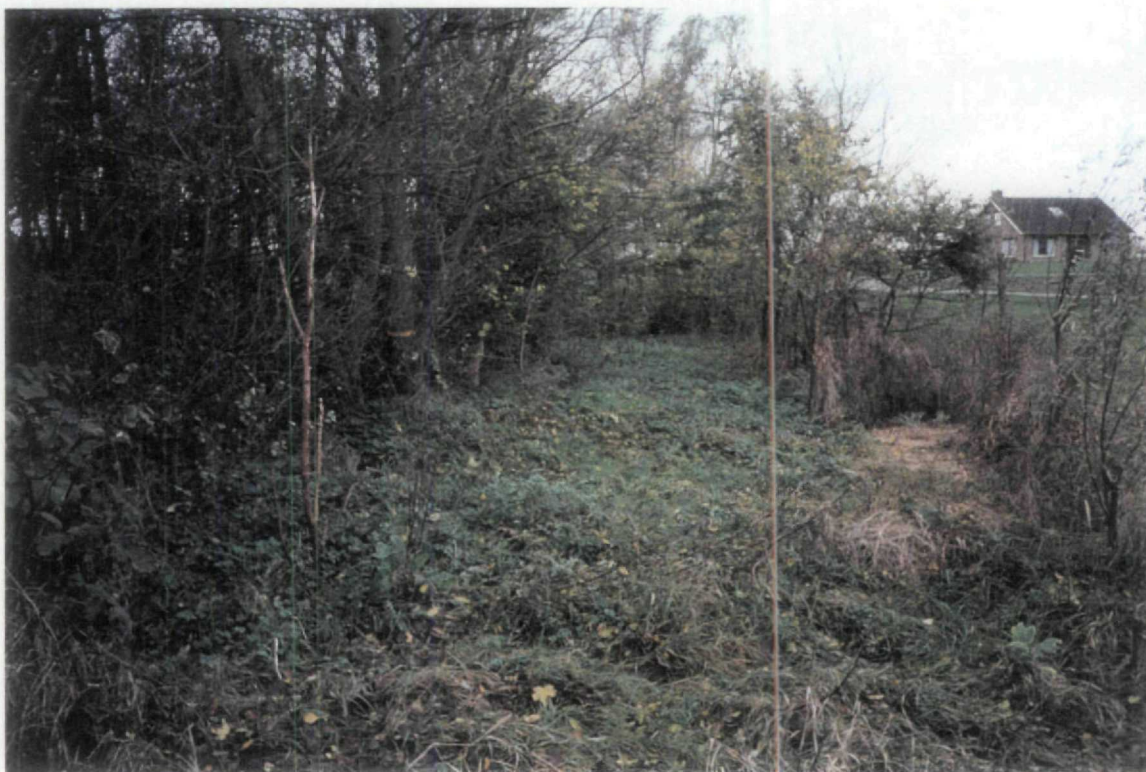
Foto 1

| Gemeente: | Sectie: | Nummer: | Zijde: | Maalveldhoogte (in M): | Opmerkingen: |
|---|---|---|---|---|---|
| Terneuzen | U | 270 | Noord | -1,21 | ter plaatse van foto 1 |

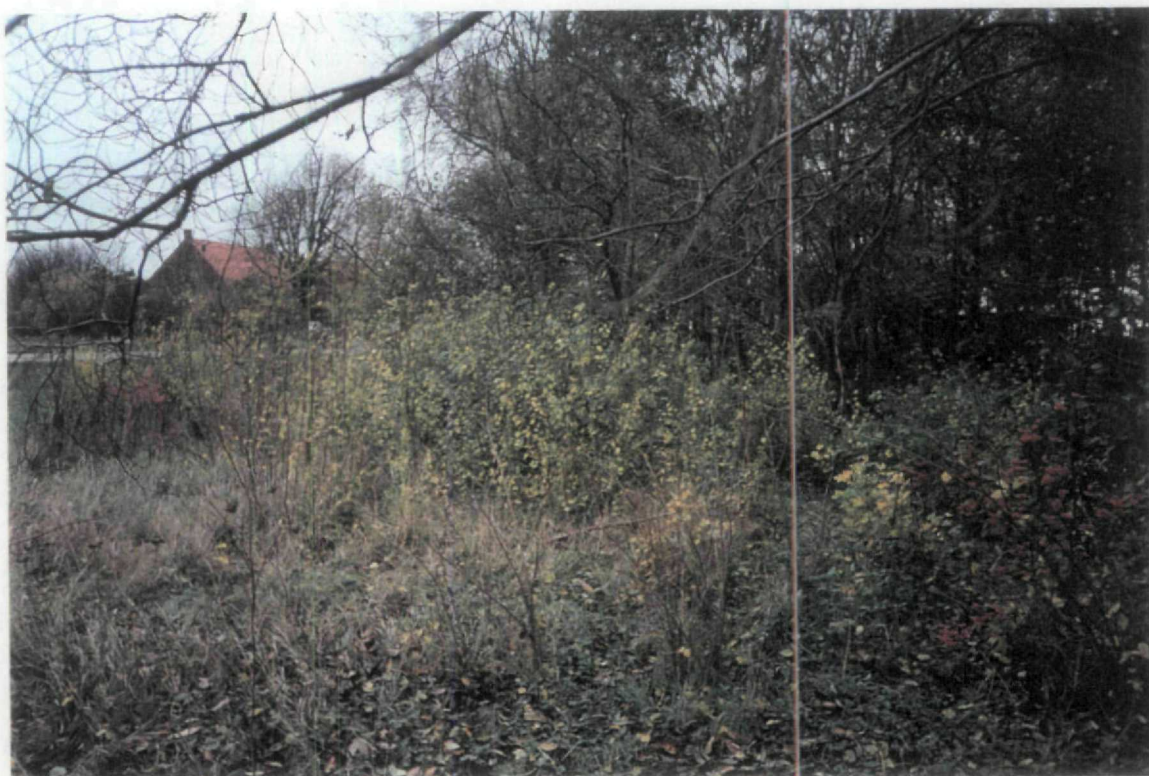
Foto 2

| Gemeente: | Sectie: | Nummer: | Zijde: | Maalveldhoogte (in M): | Opmerkingen: |
|---|---|---|---|---|---|
| Terneuzen | U | 270 | Zuid | -0,07 | ter plaatse van foto 2 |

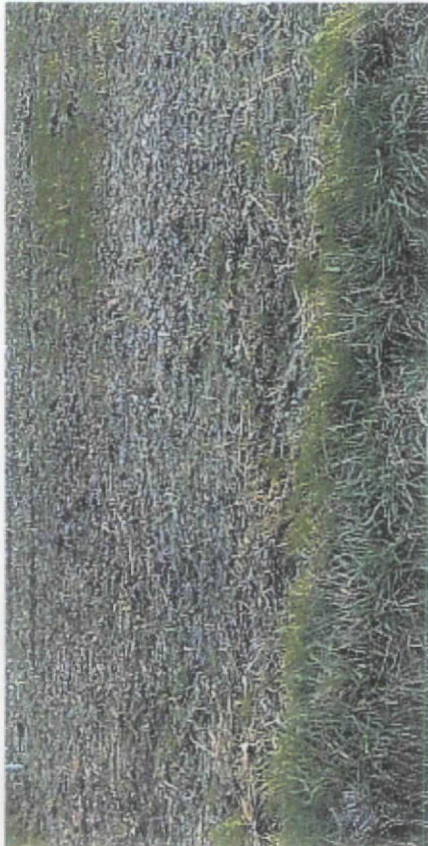
Fotonummer: foto 1

omschrijving: Foto genomen ten westen van de stort, vanaf de Lovenpolderstraat.

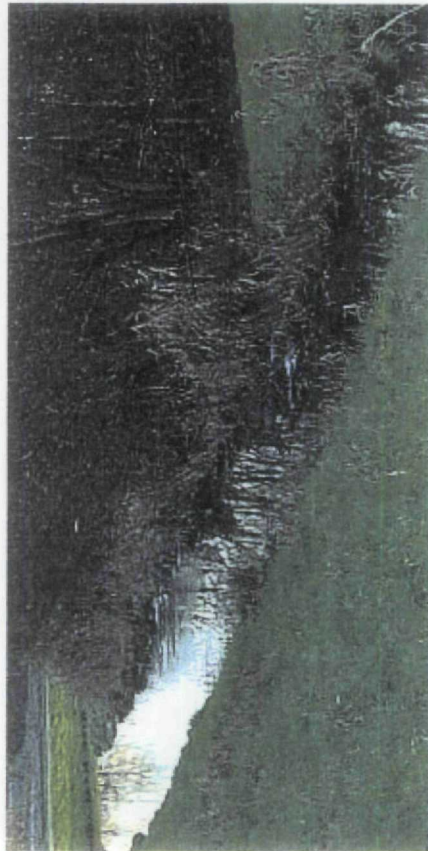
Fotonummer: foto 2

omschrijving: Foto genomen ten westen van de stort.

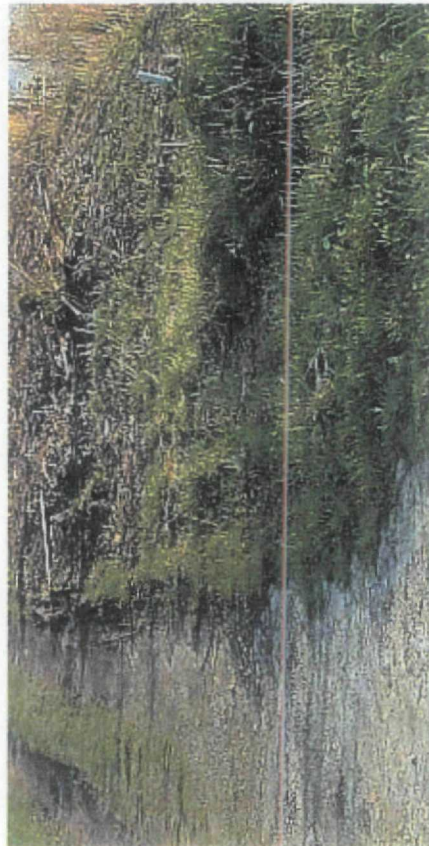
Fotonummer: foto 3

omschrijving: Foto genomen ten oosten van de stort.
