**INVENTARISATIE VOORMALIGE  
STORTPLAATSEN ZEELAND  
Gemeente Reimerswaal:  
Stortplaats Sluisweg Kruiningen  
ZE/090/916**

Deelrapport

Projectnummer: 33.4141.0  
Projecttitel: Gemeente Reimerswaal, stortplaats  
Sluisweg Kruiningen (ZE/090/916)  
Documenttitel: Deelrapport  
Publikatiedatum: 1 oktober 1997  
Opdrachtgever: Provincie Zeeland  
Directie Ruimte, Milieu en Water

# Eindrapport

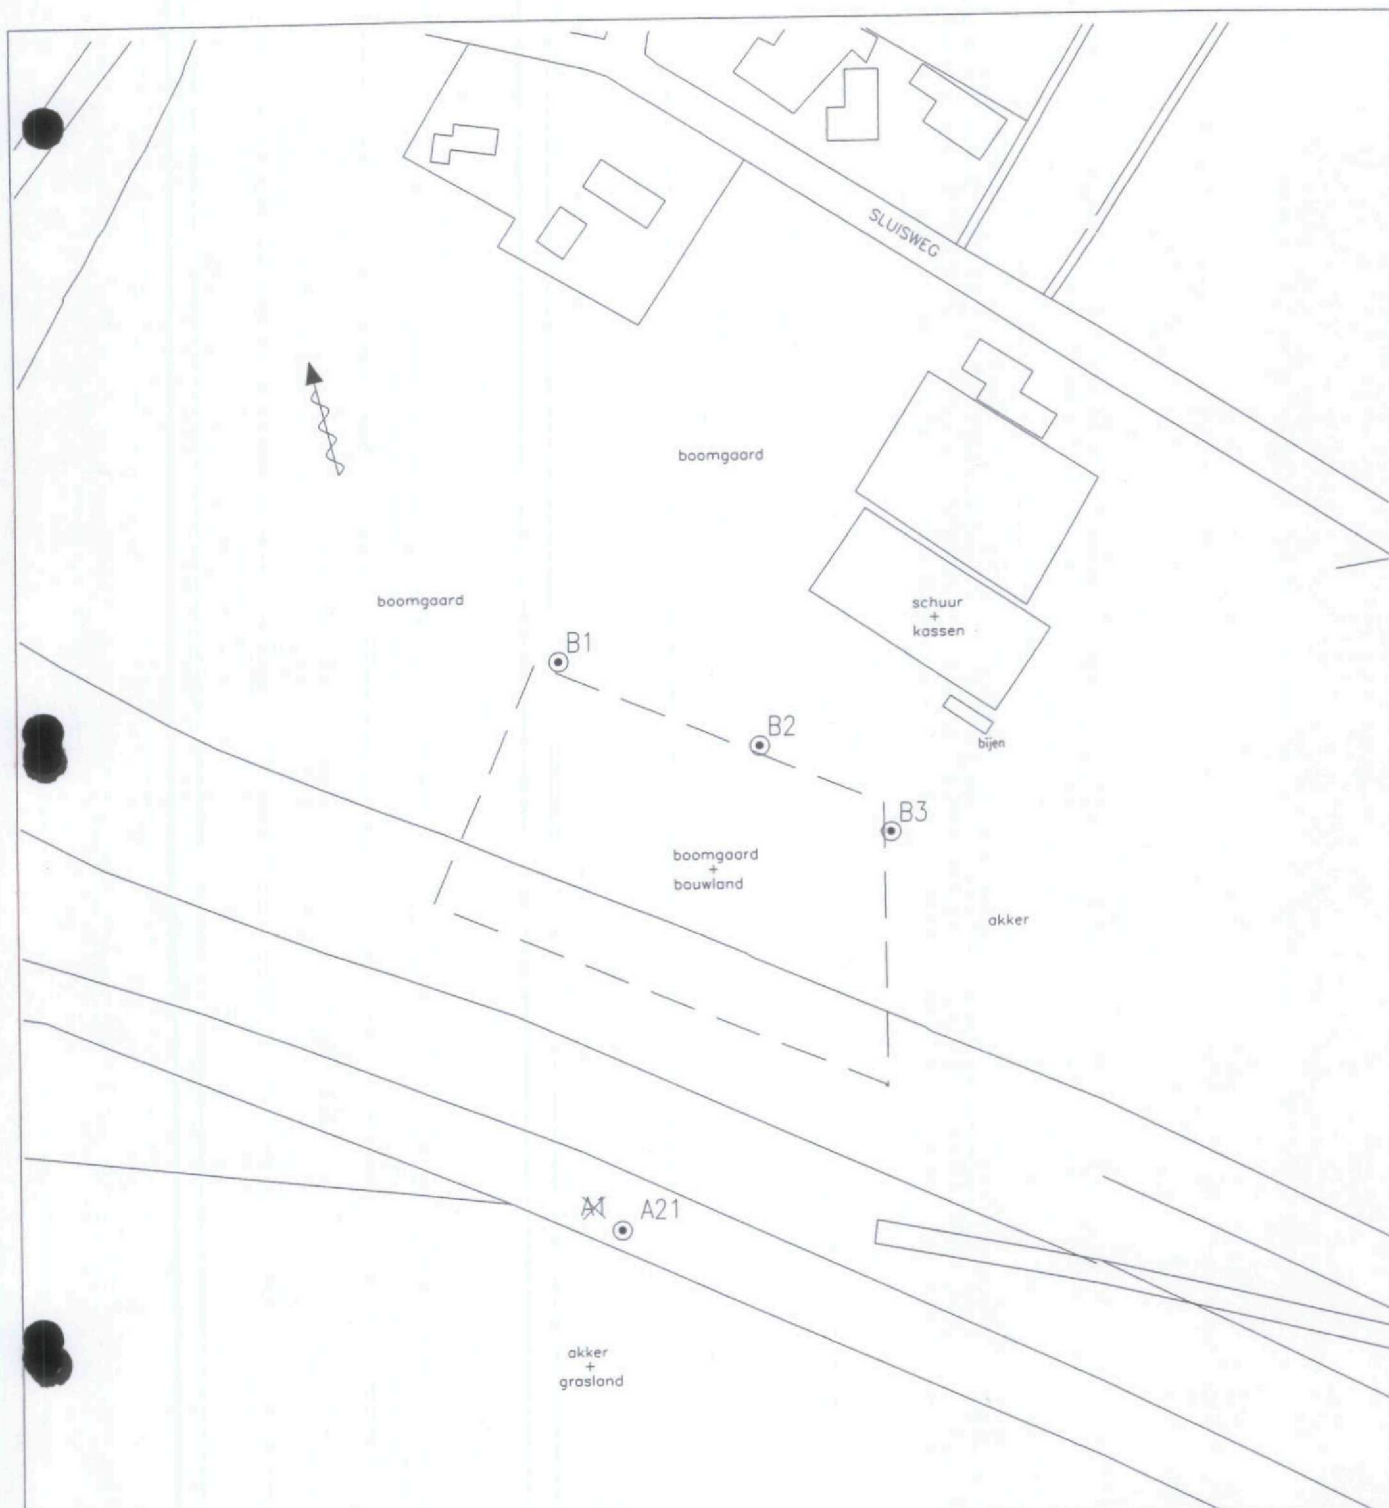
- Grens stortplaats
- Referentiepeilbuis
- Peilbuis stroomafwaarts
- Stromingsrichting grondwater
