Verkennd onderzoek gesloten stortplaatsen.

**INVENTARISATIE VOORMALIGE  
STORTPLAATSEN ZEELAND  
Gemeente Vlissingen  
Stortplaats Koopmansvoetpad  
ZE/130/901**

Deelrapport

1 oktober 1997

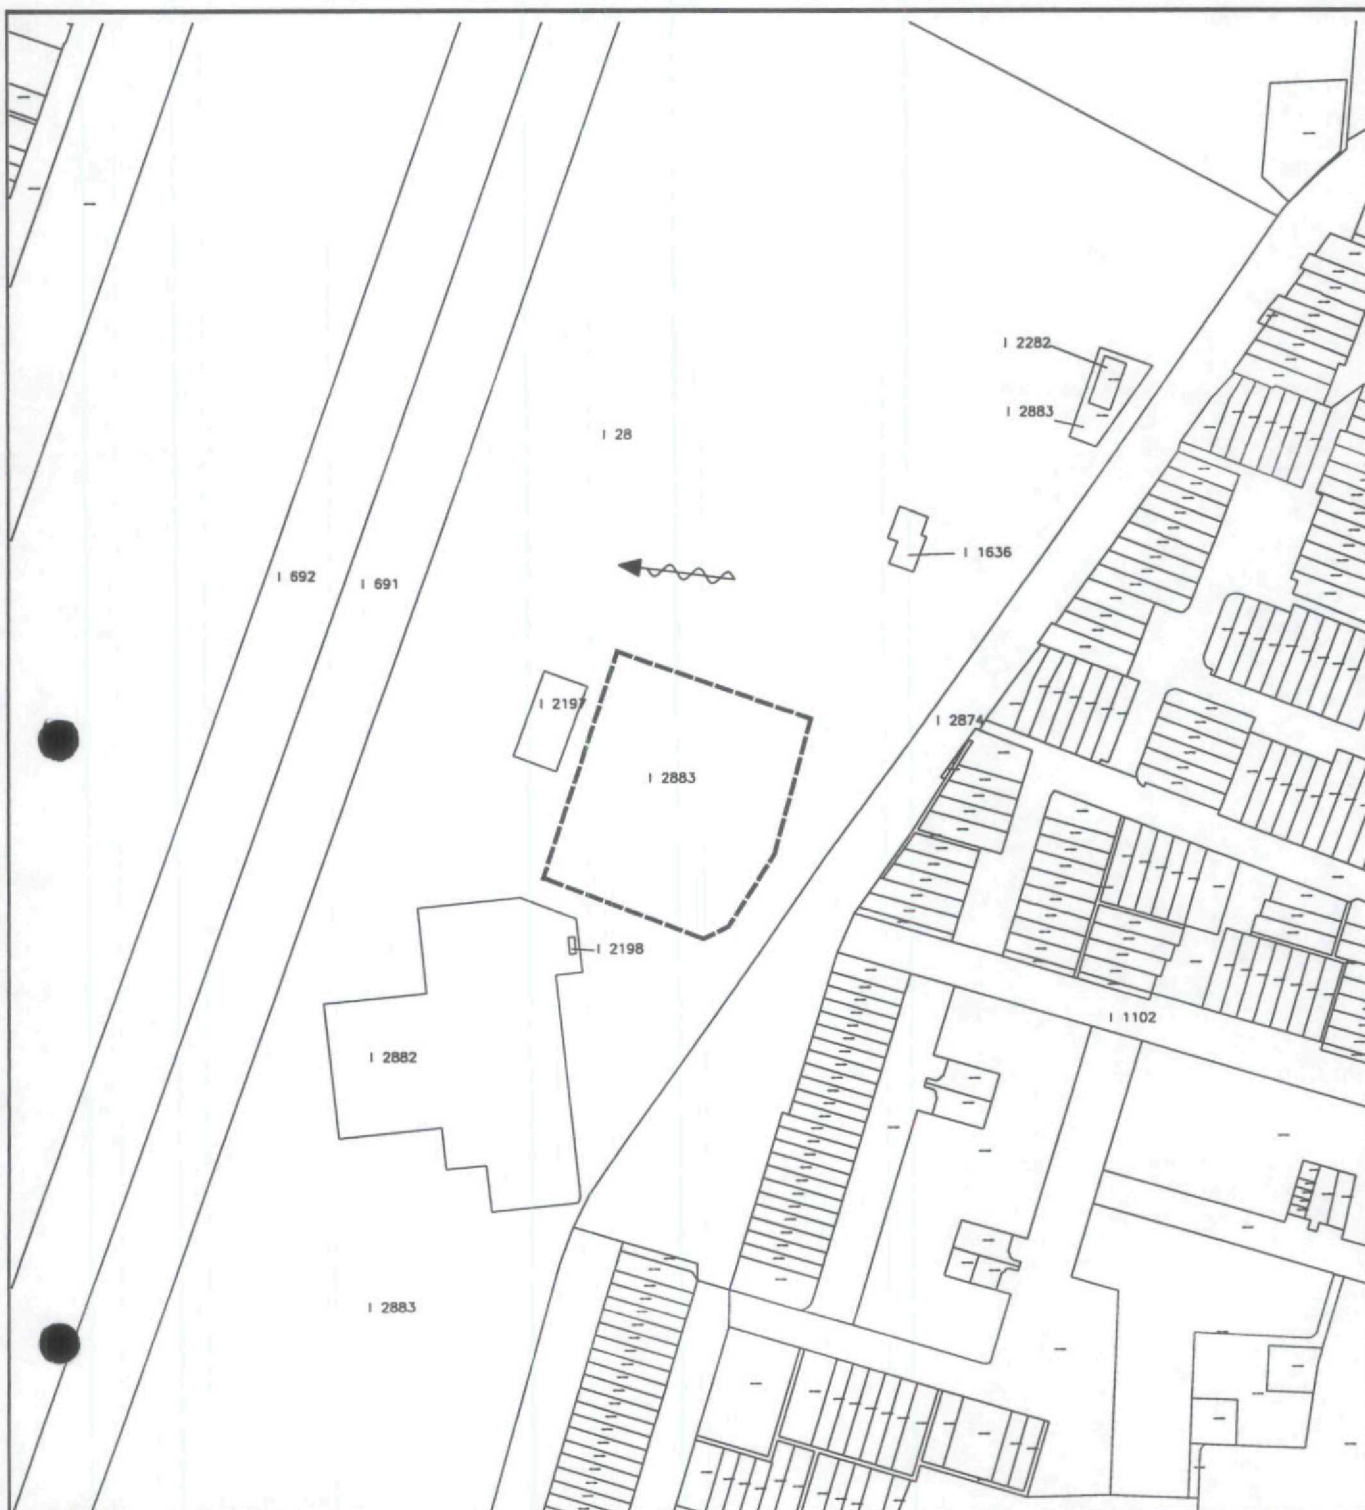
- Grens stortplaats
- Stromingsrichting grondwater
- Referentiepeilbuis
- Peilbuis stroomafwaarts
- Peilbuis door de stort
