**INVENTARISATIE VOORMALIGE  
STORTPLAATSEN ZEELAND  
Gemeente Vlissingen  
Stortplaats Westelijke Bermweg  
ZE/130/900**

Deelrapport

1 oktober 1997

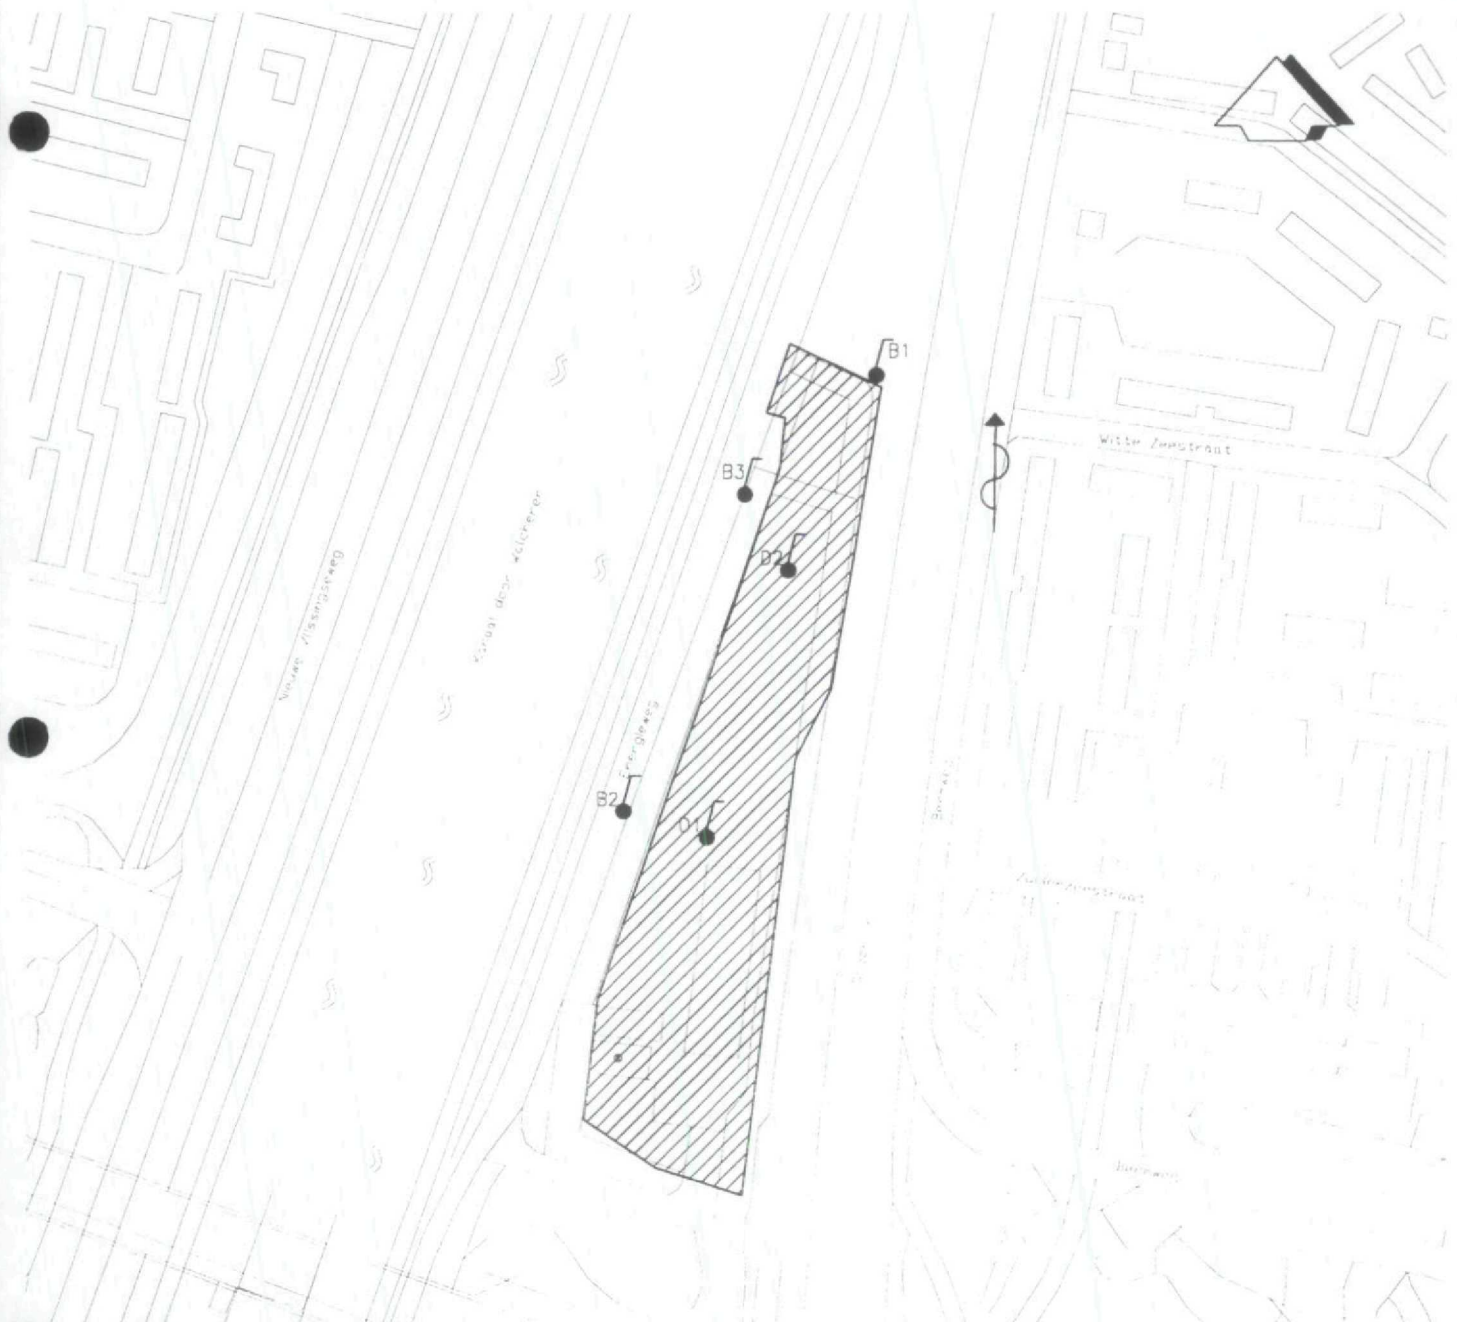
- A1 REFERENTIE PEILBUIS
- B1 STROOMAFWAARTSE PEILBUIS
- D1 PEILBUIS DOOR STORT

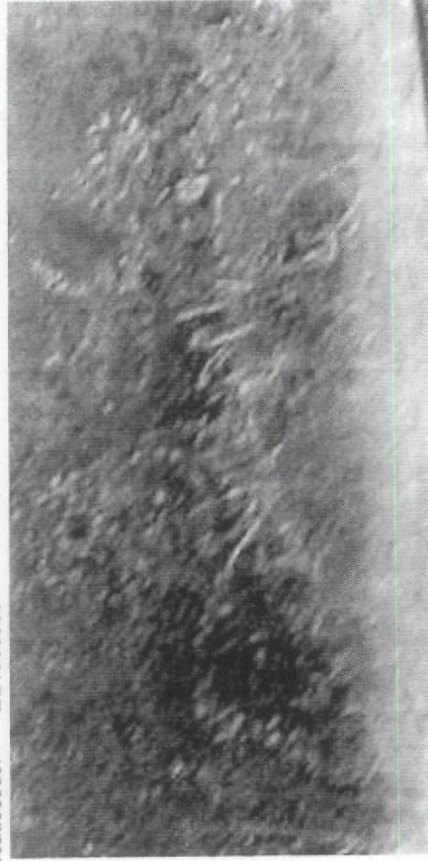
Fotonummer: 10

omschrijving: Vanuit het noordoosten genomen. Achter de bomen/struiken begint de locatie.
