Onderzoek coatingconstructie Stationsbrug Middelburg

Klant: Provincie Zeeland

Referentie: BG3900-RHD-ZZ-XX-RP-Z-001

Datum: 6 december 2018

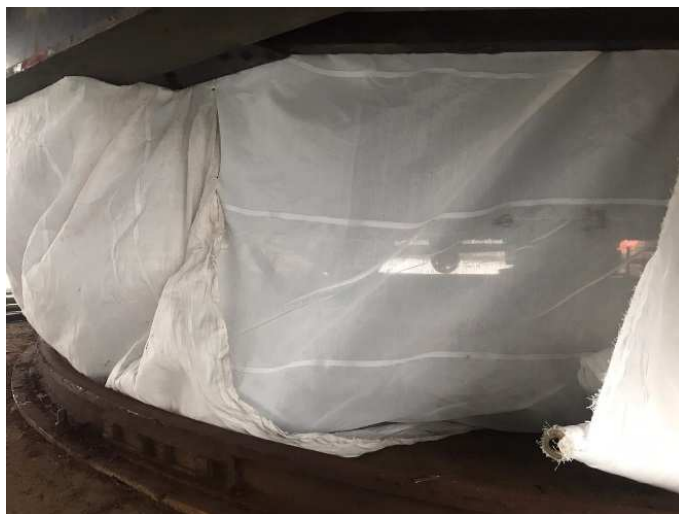
Figuur 3 De proeflocatie met ingepakt draaimechanisme

De proeflocatie is aan de onderzijde van de draaibrug, rond het draaimechanisme, op de pijler van de brug.

Er is gestraald op het substraat (zie figuur 3 & 4) met Silver 30 SpongeMedia™ (Artnr: SJM-S-30). Dit is een straalmiddel gebaseerd op Aluminiumoxide met grit # 30. Er is gestraald onder een druk van de straalketel van 5,2 bar (zie figuur 3), met een Saber (SBR) #8 straalpijp en een media toevoer van 2,6 bar.

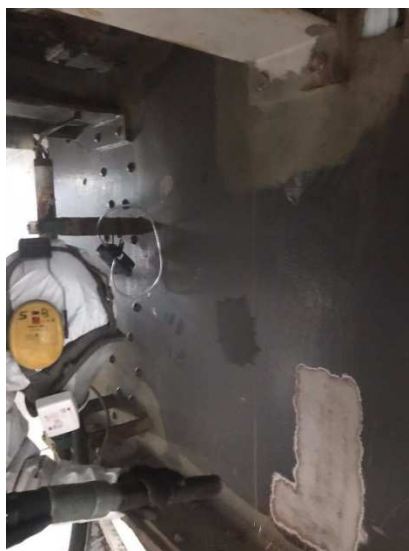
Figuur 4: Een gestraald proefvak.

Het eerste gestraalde deel van de constructie bleek geen Chrom VI houdende coating te bevatten. De straalnelheid was circa 8 tot 10m² per uur, bij een laagdikte van circa 450 μ.

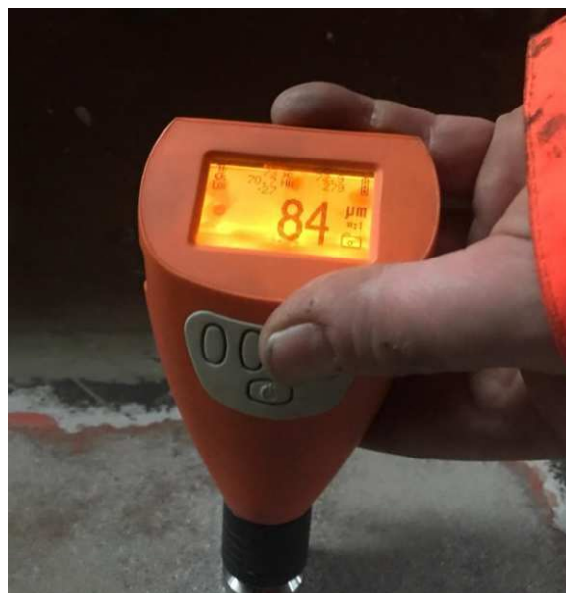
Op een tweede deel van de constructie, waar wel Chroom VI in bleek te zitten, is opnieuw gestraald. De straalsnelheid was circa 4 m² per uur, bij een laagdikte van circa 1900 μ.

Figuur 6: Laagdikte meting.

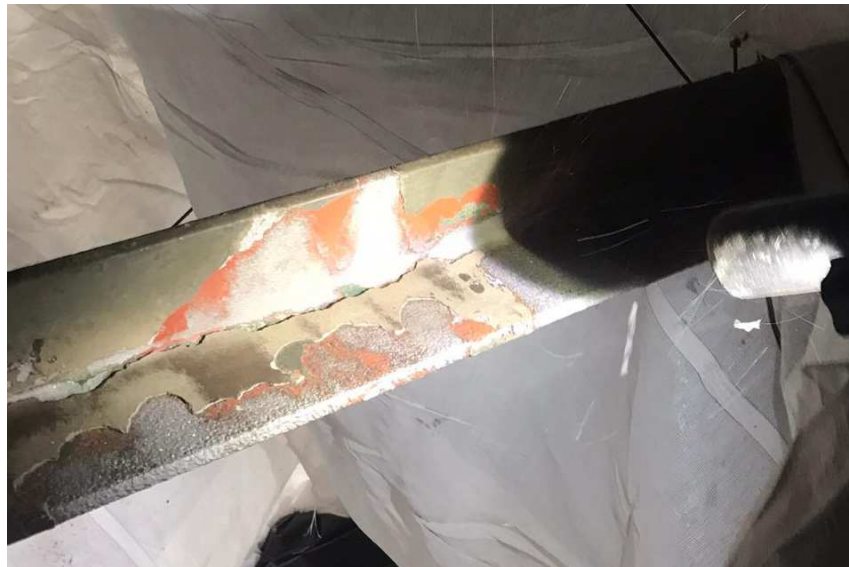
De gemeten ruwheid op het oppervlak was circa 85 μ. (andere gemeten waardes 89μ en 80μ). Voor een nauwkeurige waarde moeten er meer metingen worden genomen.

Figuur 7: Een gestraald onderdeel van de brug

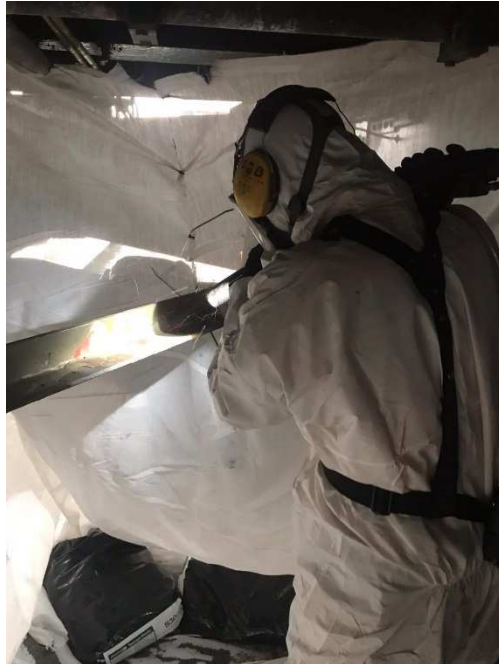
Figuur 8

2.3.1 Monsterlocaties

De monsters zijn genomen nabij de locatie waar het proefstralen heeft plaatsgevonden op

- 1^e Dwarsdrager ten oosten van het draaipunt (midden steunpunt)
- Nieuwe ingebracht profiel onder de rijbaan (Grijs)
- 1^e windverband ten zuidoosten van het draaipunt (zwart)
- Leuning zuidzijde
- Hanger zuidzijde

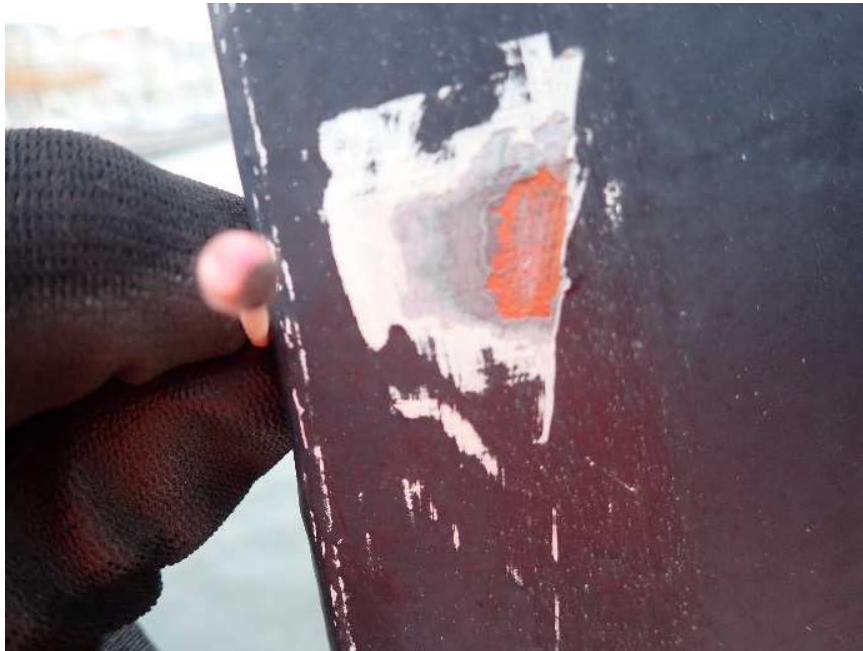
Figuur 10

Voor de uitvoering van de bepaling op aanwezigheid van Chromium VI en Lood is gebruik gemaakt van de testkits TK11 voor Chromium VI. Deze testkit bestaat uit geprepareerde wattenstaafjes en een vloeistof. Het betreft een kwalitatieve analyse (Ja/Nee, geen hoeveelheden mg/kg). Om te bepalen of er Chromium VI in de conserveringslagen aanwezig is heeft de inspecteur op een aantal plaatsen een insneden tot op de ondergrond gemaakt, welke vervolgens met een bevochtigd wattenstaafje getest zijn. Aanwezigheid van Chromium VI in de laag zal leiden tot een verkleuring van het wattenstaafje.

De pull off testen voor hechting zijn uitgevoerd volgens het principe van ISO 4624, pull off testen. Hierbij is een dolly van 20 mm met een epoxy lijm op het oppervlak geplakt. Na droging van de lijm (afhankelijk van type lijm) wordt de dolly rondom ingeboord om verspreiding van trekkracht te voorkomen en is deze met een Defelsko AT-tester van het oppervlak getrokken. Dit wordt gedaan door met een hydraulisch mechanisme een trekkracht op de dolly te zetten. Deze kracht neemt toe met 0,7 MPa per seconde. Op een gegeven moment breekt de dolly los van het oppervlak. Het getal van de trekkracht kan afgelezen worden op het display van het apparaat en het breukvlak van de dolly moet bepaald worden. Een adhesieve breuk is een breuk tussen 2 lagen en een cohesieve breuk is een breuk binnen een laag. Bij een opbouw van een verfsysteem in meerdere lagen geldt vervolgens:

Gebruikte lijm bij de pull off testen is Loctite 480 (zwart) en de droogtijd was gemiddeld 60 minuten. Dolly's- en de testlocaties zijn licht opgeschuurd met schuurpapier (grofheid 240) en vrijgemaakt van stof.

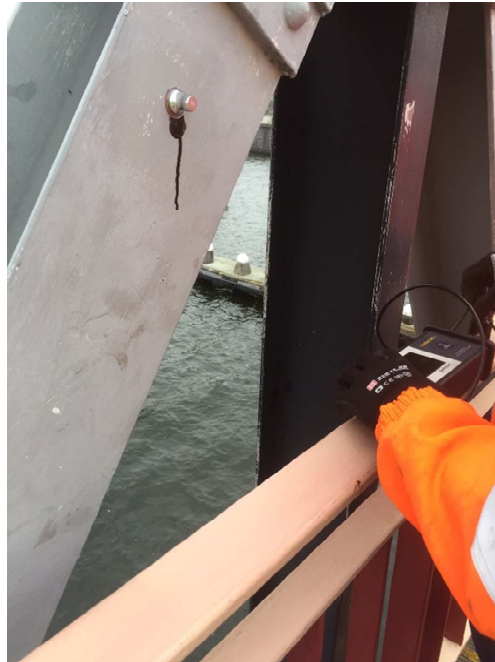
Figuur 11

Uit de straalproef blijkt ook dat het verfsysteem relatief bros is en zich makkelijk laat verwijderen. Gemeten laagdikte op de dwarsdrager liggen gemiddeld tussen 900 en 1200 micron (onder rijdek) en 400-600 micron op de hangers en de leuning (boven rijdek). Lokaal is de dikte 1900 micron (o.a dwarsdrager, nabij knooppunt)

Nummer	Locatie	MPa	Breukvlak
B.01	Leuning zuidzijde	4,51	Zeer gecompliceerd breukvlak: 10% lijm. 20% tussen oude toplaag en midcoat, 10% in primer en overige over de verschillende lagen
B.02	Hanger zuidzijde	7,41	100% cohesief in C (2 ^e laag)

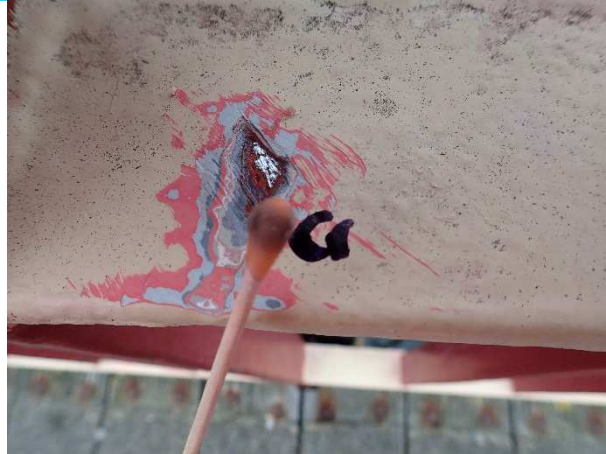
Foto 1: test op Chromo VI op de leuning. Geen rode verkleuring van het staafje, geen Chromo VI aanwezig op deze plaats.

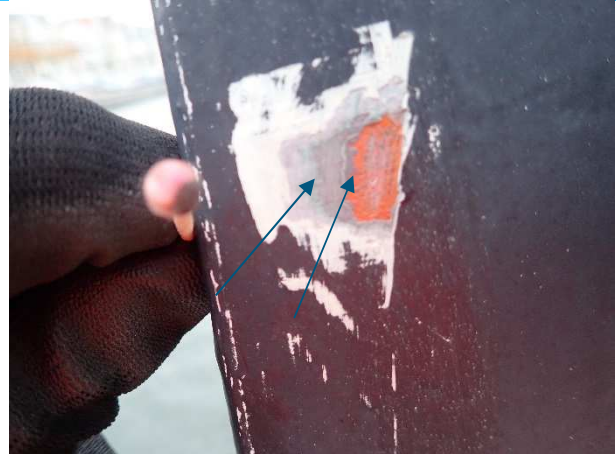
Foto 2: test op Chromo VI op hanger, staafje is (op foto moeilijk te zien) verkleurd als gevolg van aanwezigheid chromo VI, waarschijnlijk in de groene lagen (zie pijlen), oranje is overduidelijk loodmenie

In verband met aanwezigheid van Chromom VI en lood in de conserveringslagen welke vrij kunnen komen bij de voorbehandeling is het aan te bevelen om een stofdichte wegwerpoveral te gebruiken en de werknemers minimaal te voorzien van een stofmasker FFP-3. Daarnaast zal er was- en omkleedgelegenheid moeten zijn om bij iedere pauze en aan eind van de werkdag handen en aangezicht te reinigen en om te kleden zodanig dat er geen stof in de "schone" ruimten kan komen.

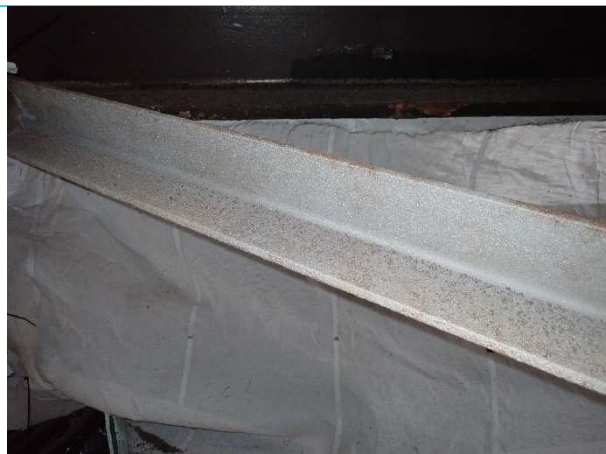
Foto 3: Gestraald windverband waarop Chromo VI is aangetroffen. Bij stralen zijn blootstellingsmetingen gedaan

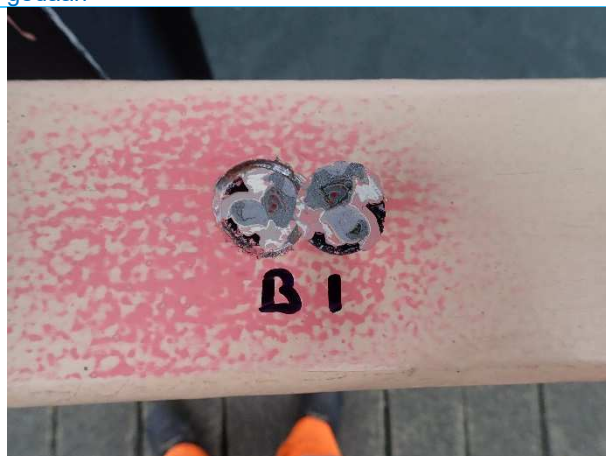
Foto 5: meetresultaat pull off test op leuning Zuidzijde. Waarde 4,51 MPa, gecompliceerd breukvlak a.g.v hoeveelheid lagen en onderlinge hechting

De hechtingsmetingen wijzen uit dat de huidige coatingconstructie geschikt wordt geacht voor een eventuele overlappingsbeurt. Hierbij zou mechanisch ontroest kunnen worden, de kale delen worden bijgewerkt en het geheel worden overlaagd. Op sommige plaatsen/onderdelen is de laagdikte dusdanig, dat overlagen een beperkte levensduur (ca. 10 jaar) zal hebben. Ook zijn diverse onderdelen dermate gecorrodeerd dat de voorkeur uitgaat naar geheel saneren en geheel van een nieuw coatingsysteem voorzien.

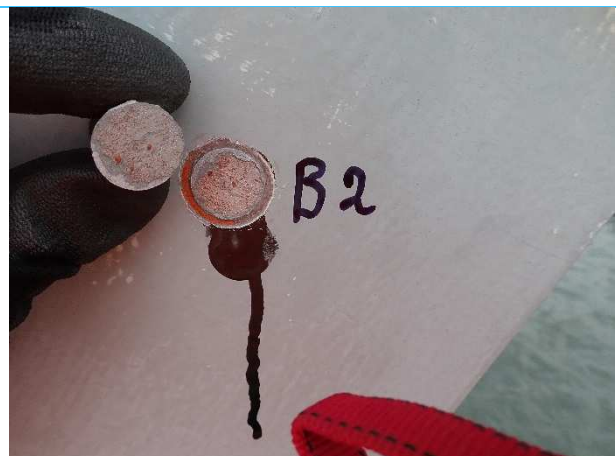
Foto 6, meetresultaat pull off op hoofddragconstructie boven rijbaan. 100% cohesief in 2^e laag (C)
