Betreft: Zuurstofloosheid Veerse meer  
Ons kenmerk: DVS/014-21

# Stille dood van het Veerse meer

Inventarisatie  
Zuurstofloosheid  
2020-2021

**Nederlandse Onderwatersport Bond | Commissie Deltagebied**

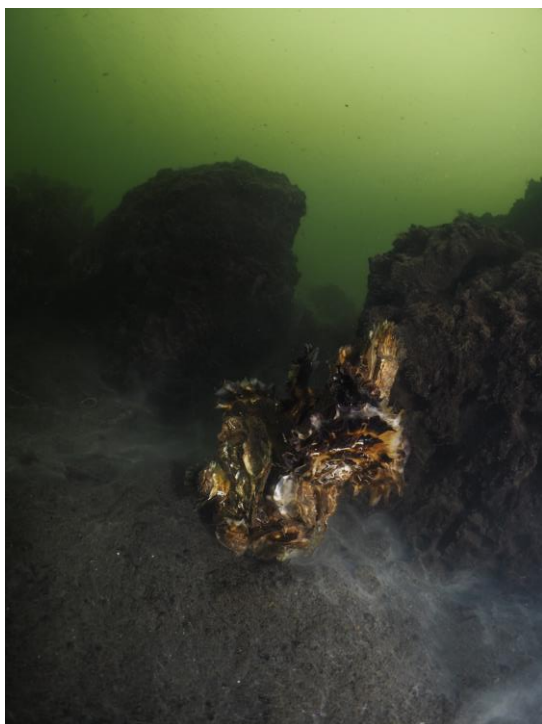
*Figuur 1. Al op 3 meter diepte vinden we eerste symptomen van zuurstof gebrek*

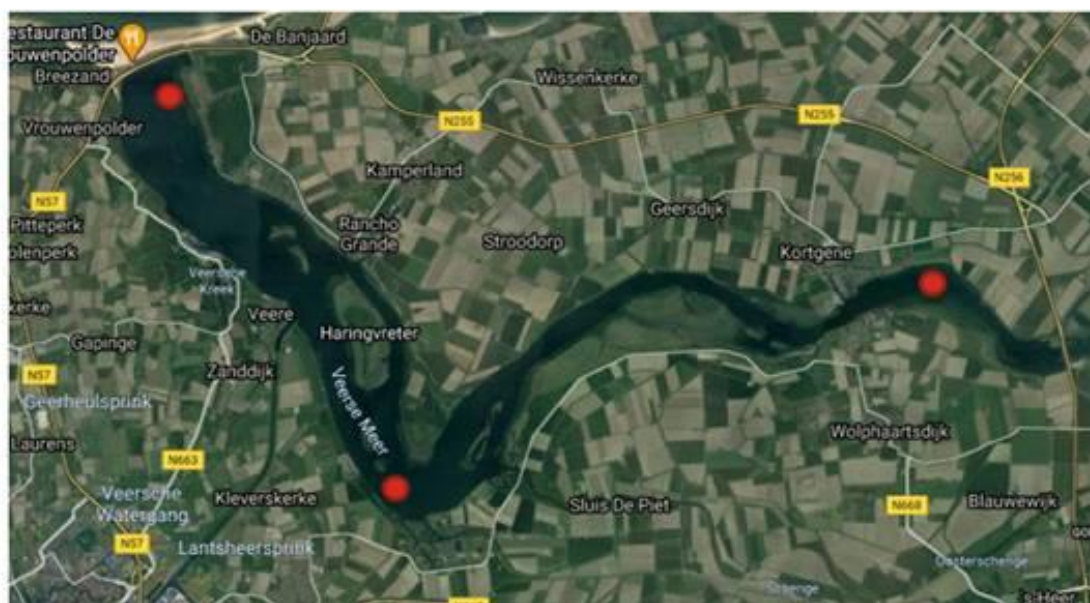
De waarnemingen zijn in 2020 gedaan op de drie monitoringplaatsen van Rijkswaterstaat. Op deze drie plaatsen in het Veerse meer staan meetpalen waar diverse metingen plaatsvinden. Deze drie palen zijn te vinden;

1. Veerse meer west, ter hoogte van de Veerse dam
2. Veerse meer midden, ter hoogte van Harbour Village
3. Veerse meer oost, ter hoogte van Wolphaartsdijk

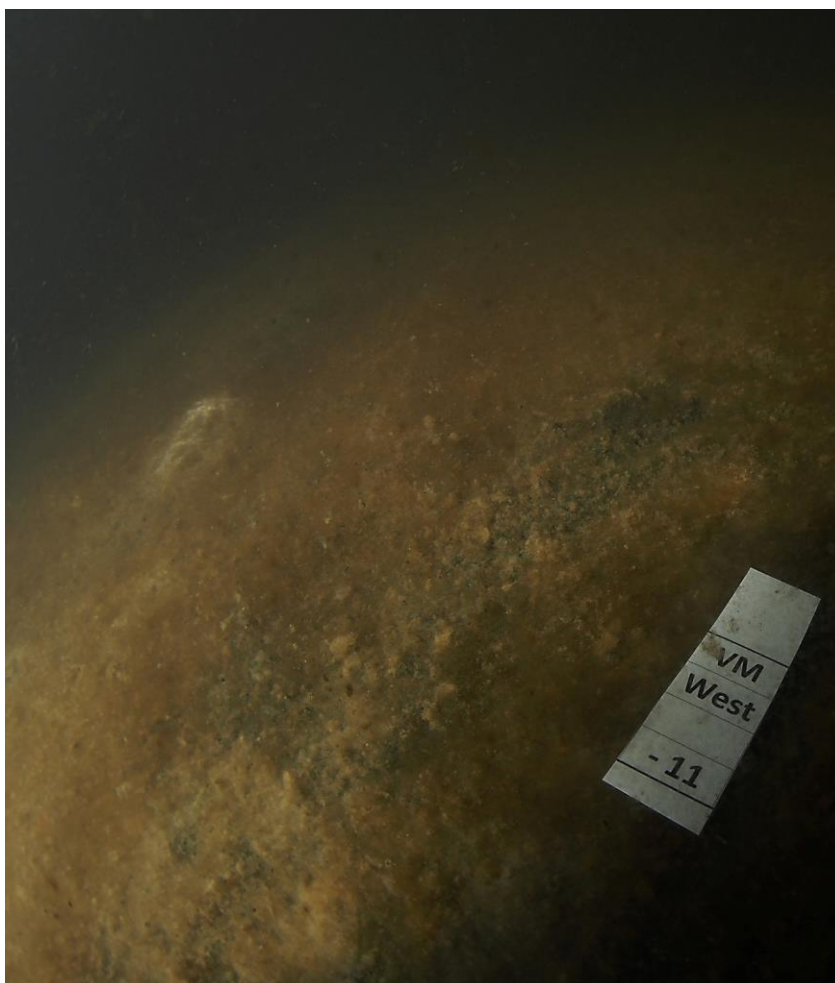
## De waarneming op 11 meter diepte

| Flora en Fauna | Geen gezonde flora en fauna waargenomen.<br>Geen zand waarneembaar<br>Bodem is bedekt met zwart licht sediment met witte vlokken en plakkaten witte anaerobe schimmels/bacteriën.<br>Daarboven een roodbruine massa. Waarschijnlijk (afstervende) algen. |
| Conclusie | De aanwezig algen hebben mogelijk te maken met de algenbloei.<br>De bodem is bedekt met anaerobe levensvormen wat duidt op zuurstofloosheid en een ongezond bodemgesteldheid |

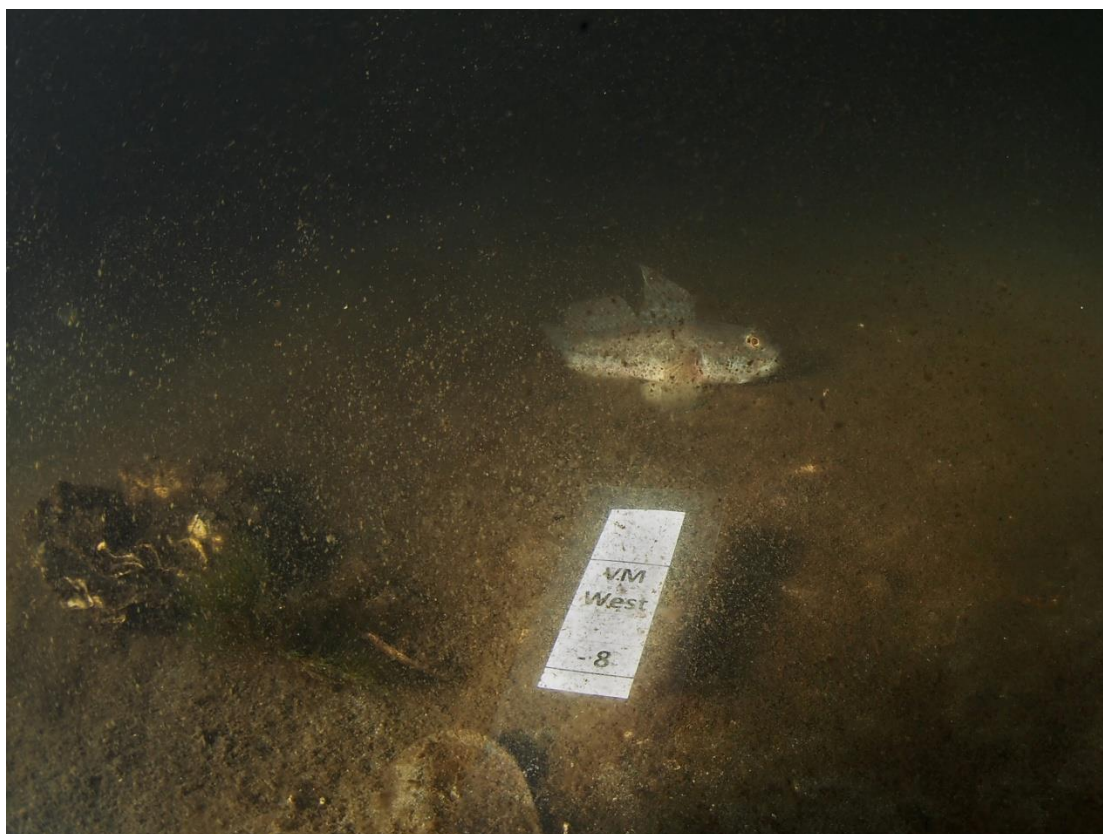
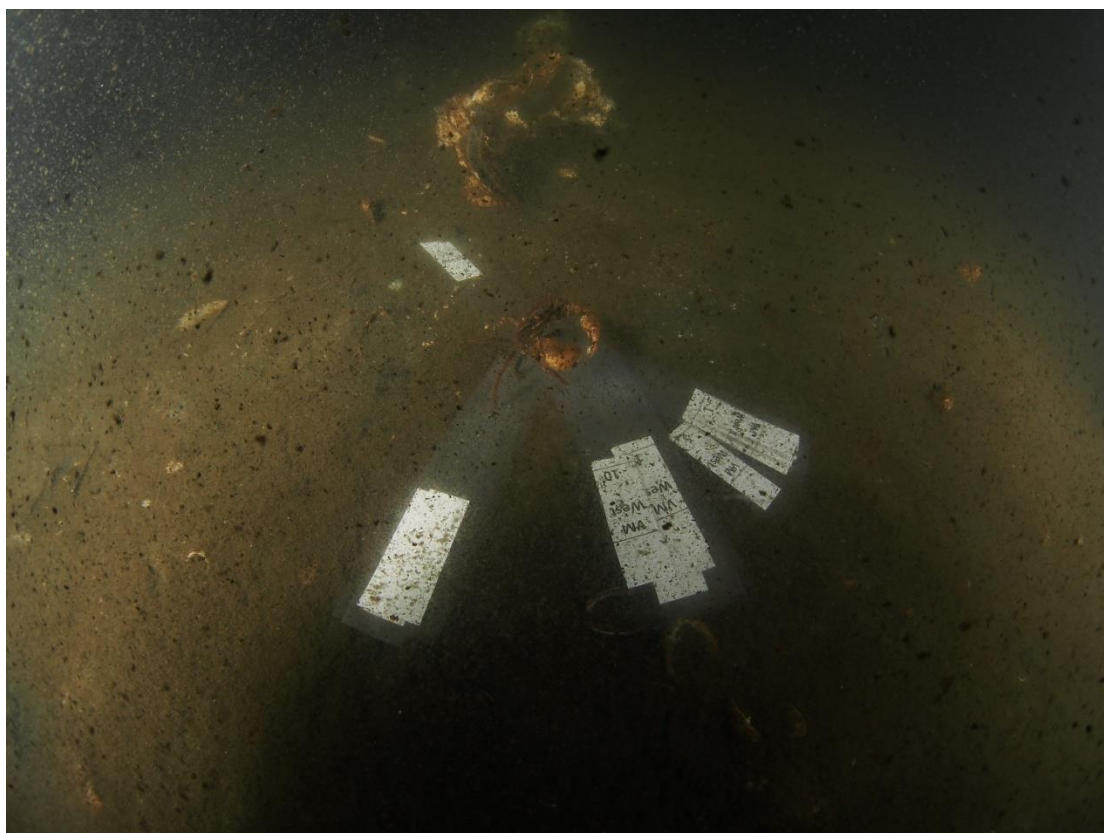
## De waarneming op 8 meter diepte

| Flora en Fauna | De zandbodem is hier bedekt met een dikke laag licht sediment bestaande uit (dode) algen en voornamelijk anaerobe bacteriën. Een paar krabben en grondels gaven hier een teken van leven. Helaas enkel lege schelpen tegengekomen op de stoffige bodem. |
| Conclusie | De onderliggende lagen bevatten anaerobe levensvormen en duiden op zuurstofloosheid en een ongezond bodemgesteldheid |

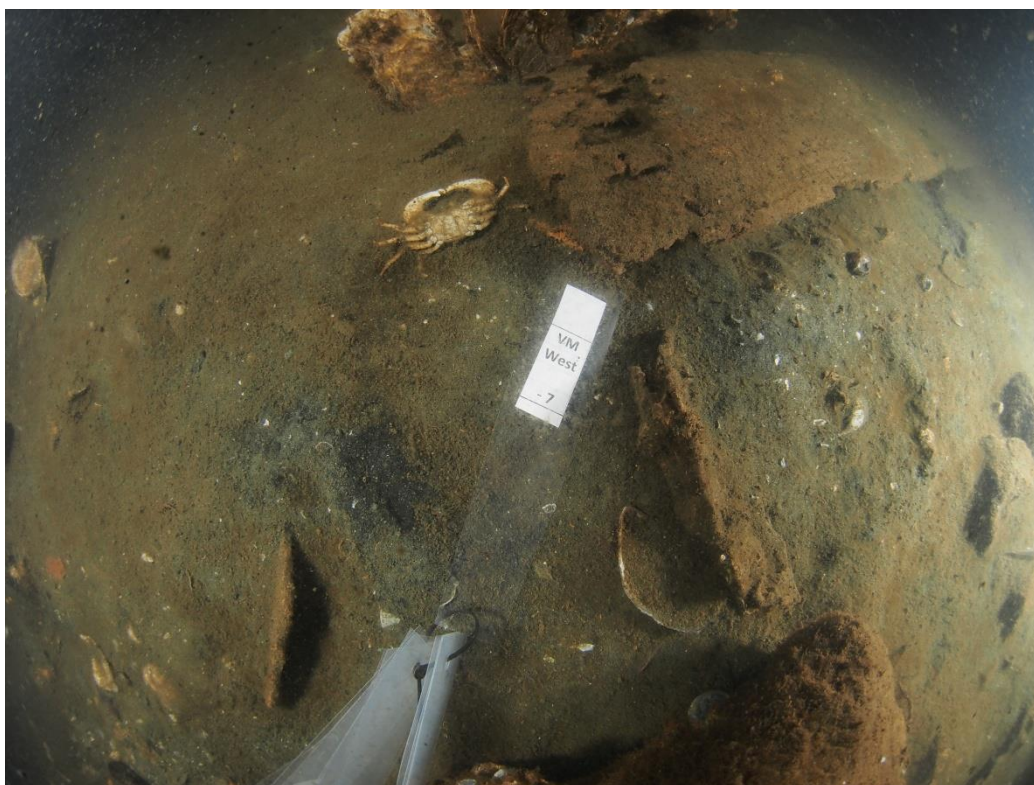
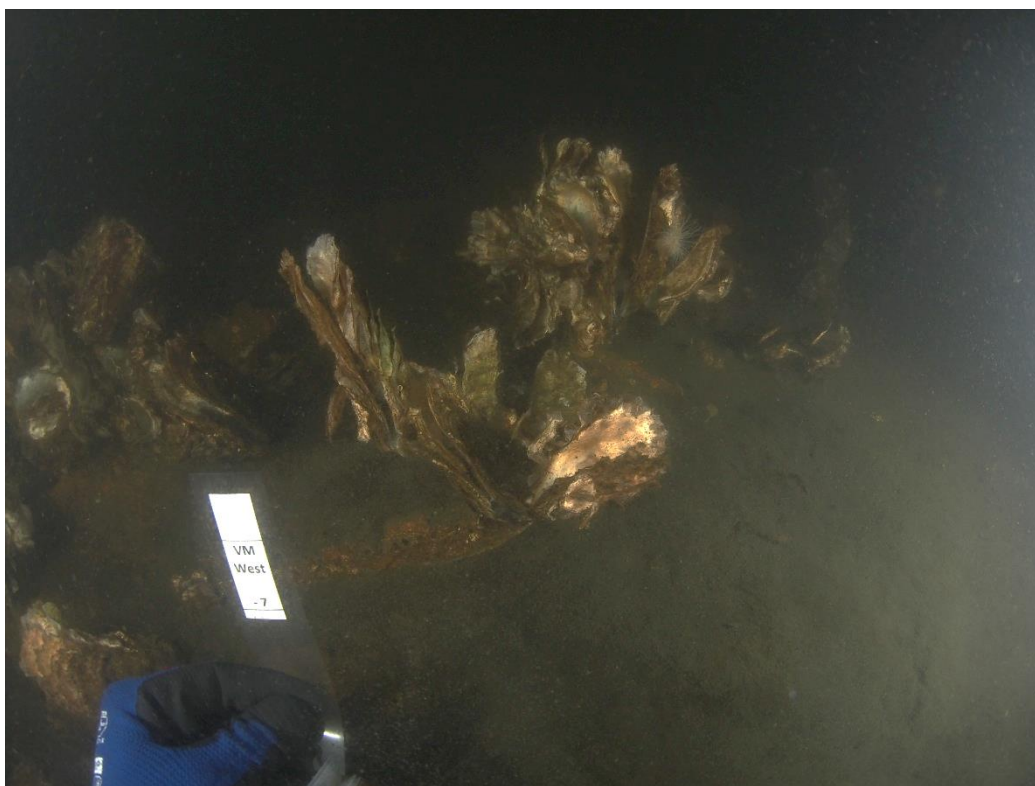
## De waarneming op 7 meter diepte

| Flora en Fauna | Op de steile helling blijft er duidelijk minder sediment liggen. Op sommige plekken is het zand zichtbaar en komen schelpen boven de bodem uit. Helaas met hier en daar dode krabben. Geen enkele gezonde oester waargenomen. Overige bodemleven ontbreekt. |
| Conclusie | Al hoewel de sedimentlaag duidelijk minder dik is, is er geen gezonde flora en fauna waargenomen. Wel zijn er voldoende anaerobe levensvormen aanwezig die duiden op zuurstofloosheid en een ongezond bodemgesteldheid |

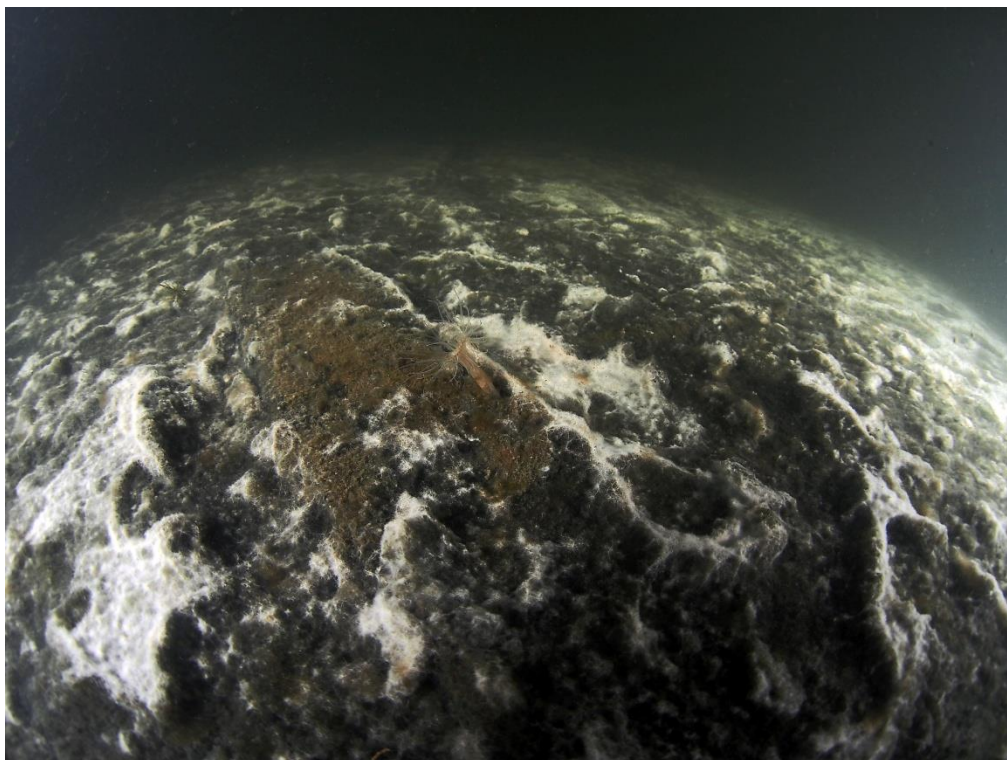
## De waarneming op 6 meter diepte

| Flora en Fauna | <p>Op deze diepte slechts een enkele kolonie oesters die op de zandbodem zorgen voor hard substraat.</p> <p>Een eenzame anjelier in benarde positie. De oprukkende anaerobe bacteriën zullen hem verdrijven van deze plek.</p> <p>(Op de duikstek Trafohuisje nabij Oostwatering zijn tijdens een opleidingsduik tientallen anjelieren losliggend aangetroffen. Deze anjelieren waren wel levend aangezien de kleur en stevigheid nog aanwezig waren. Een erg triest zicht.)</p> <p>Op 6 meter diepte begin er een inktzwart kleed met witte vlokken op de bodem. Alles bestaande uit anaerobe bacteriën en schimmels. Ondanks dat het er als een doodskleed uit zag was er wel leven in de vorm van enkele grondels.</p> |
| Conclusie | De bodem bestaat vooral uit anaerobe levensvormen en duiden op zuurstofloosheid en een ongezond bodemgesteldheid |

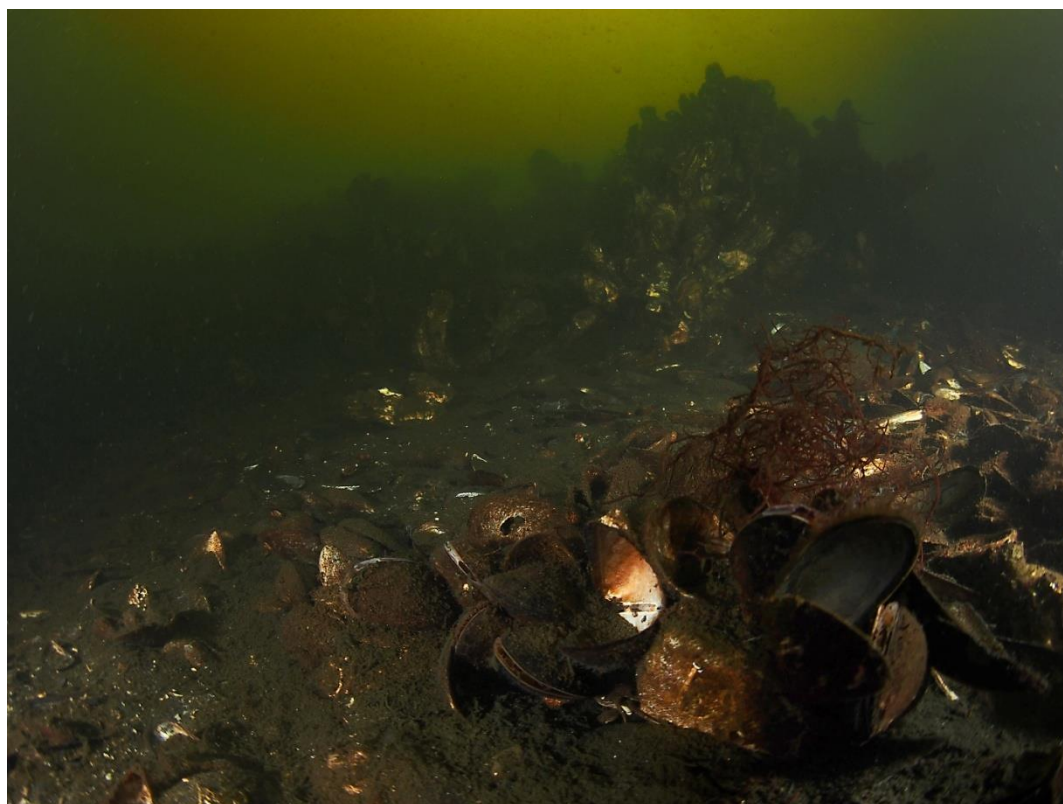
## De waarneming op 5 meter diepte

| Flora en Fauna | <p>Het zonlicht is op deze diepte goed waar te nemen<br/>Geringe hoeveelheid hardsubstraat. Duidelijke overgang naar zandbodem.</p> <p>Zandbodem is bedekt met laag sediment bestaand uit (dode) bacteriën en algen. Verschillende plekken aangetroffen met zwarte anaerobe bacteriën. Opvallende veel dode dieren, oesters en andere schelpen dieren. Bruinwieren en levende mosselen zijn op deze diepte normaal vertegenwoordigd.</p> |
| Conclusie | De onderliggende lagen bevatten anaerobe levensvormen en duiden op zuurstofloosheid en een ongezond bodemgesteldheid |

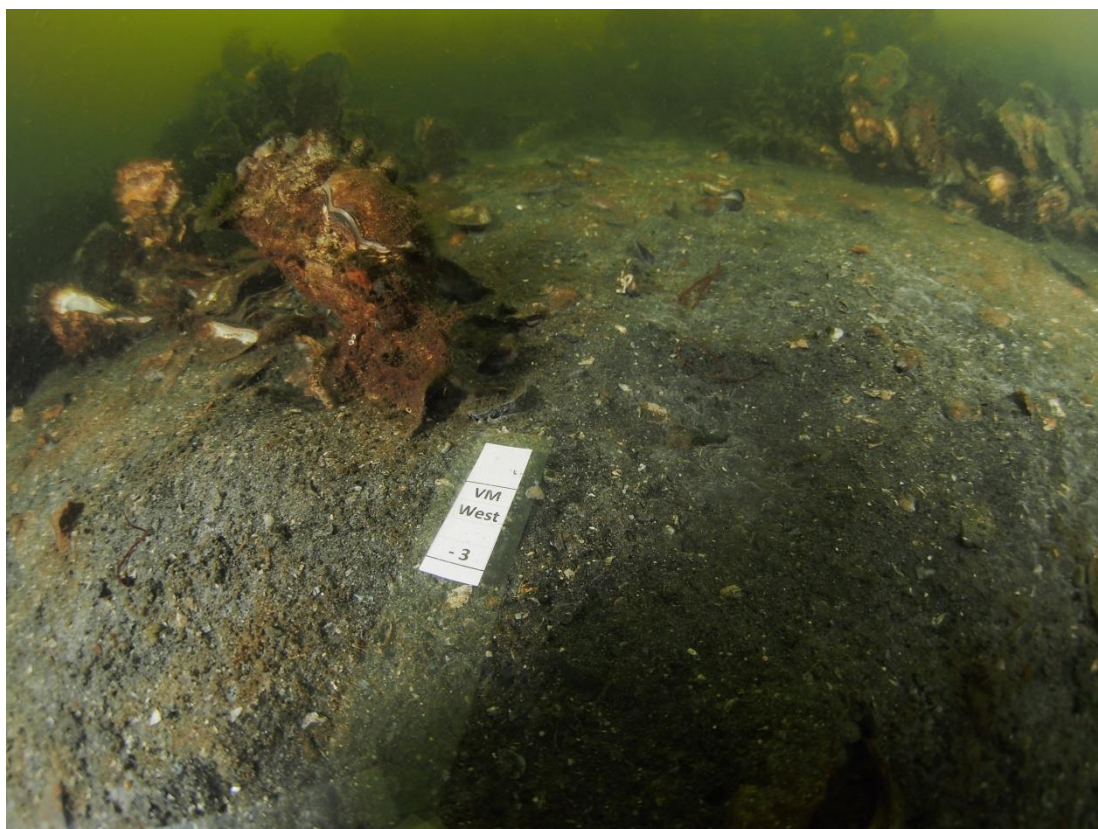
## De waarneming op 3 en 4 meter diepte

| Flora en Fauna | <p>Tussen de oesters en ander substraat is een duidelijke laag zwart sediment en witte schimmel (vlokken) waarneembaar.</p> <p>Op de hellende zanderige ondergrond is de deken weggeleden of weggespoeld.</p> <p>Een groot aantal kleine bodemvissen aangetroffen evenals veel krabben op het resterende hard substraat.</p> |
| Conclusie | <p>Op deze diepte zijn de eerste duidelijke anaerobe levensvormen aanwezig. Tussen het substraat, daar waar de geringe stroming niet kan komen, zijn er duidelijke aanwijzingen voor zuurstofloosheid en een ongezonde bodemgesteldheid</p> |

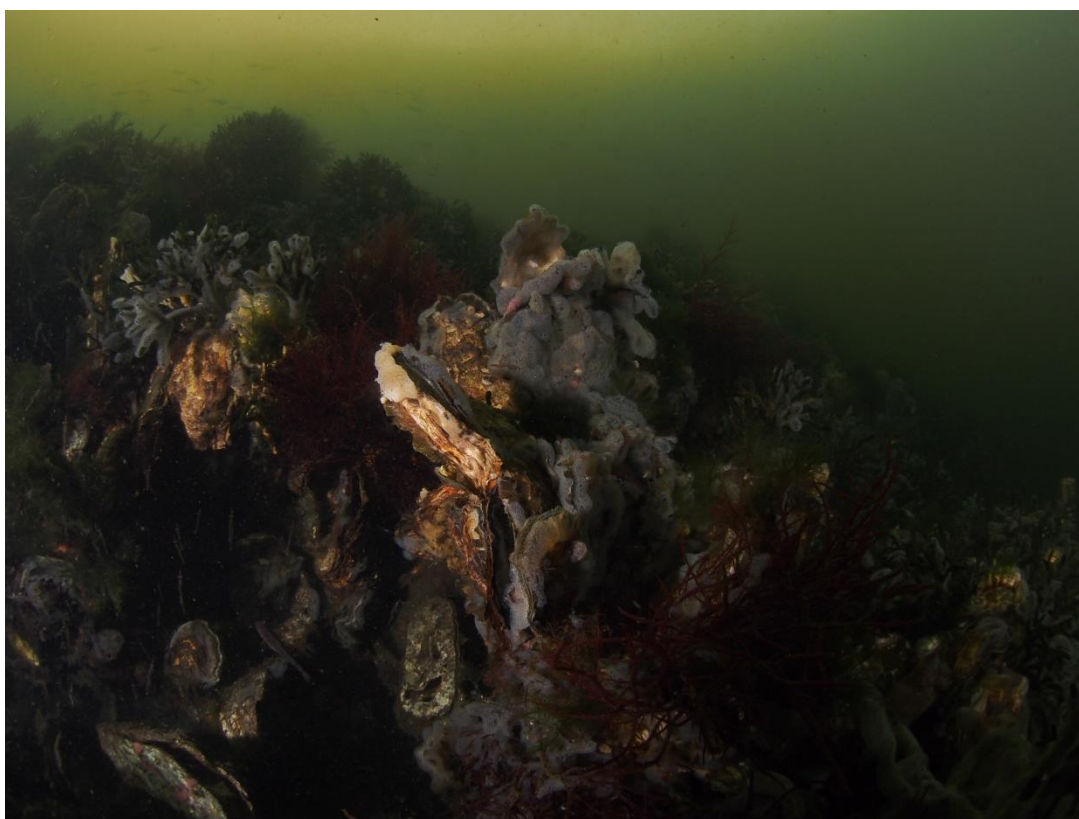
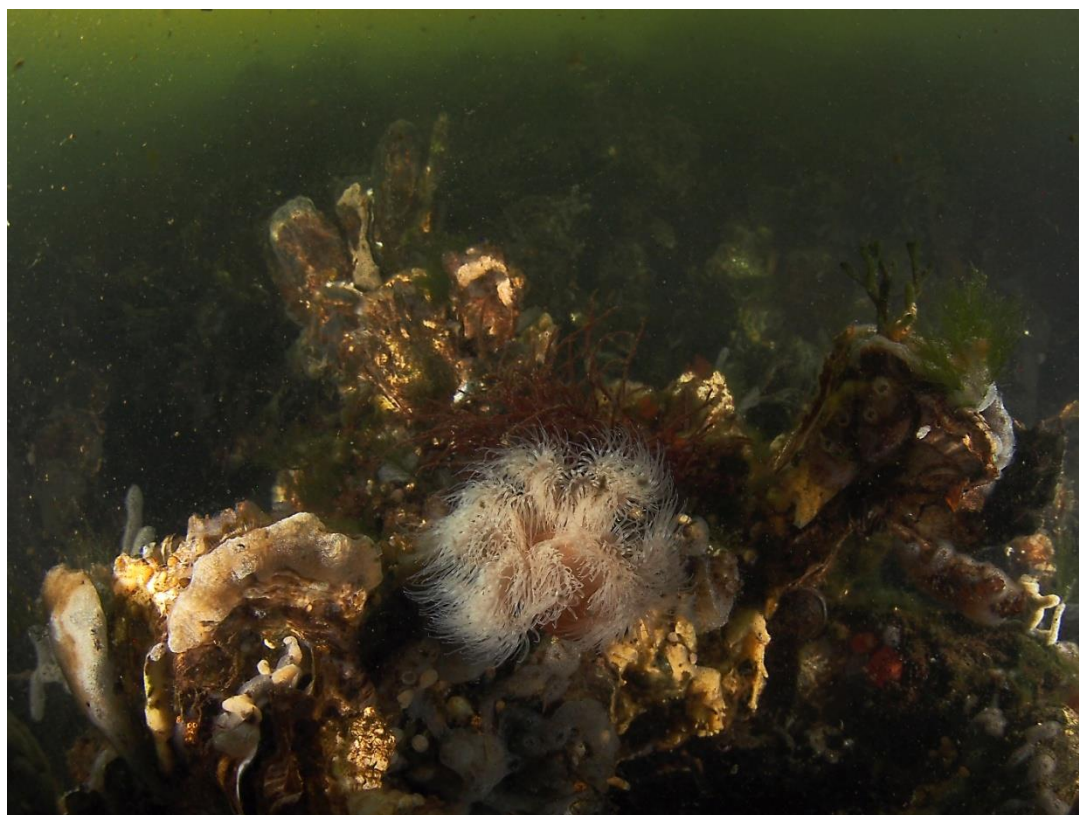
## De waarneming op 2 meter diepte

| Flora en Fauna | Op deze diepte van twee meter beken het Veerse meer kleur. Vooral hard substraat bestaande uit oesters en stenen. Sponzen en wieren groeien weeldig. Hiertussen zie je dan ook de garnalen en grote families krabben en vissen. Enkele anjelieren staan er wel, maar zagen er niet florissant uit. Mogelijk door gebrek aan stroming. |
| Conclusie | Op deze diepte geen aanwijzingen van zuurstofloosheid |

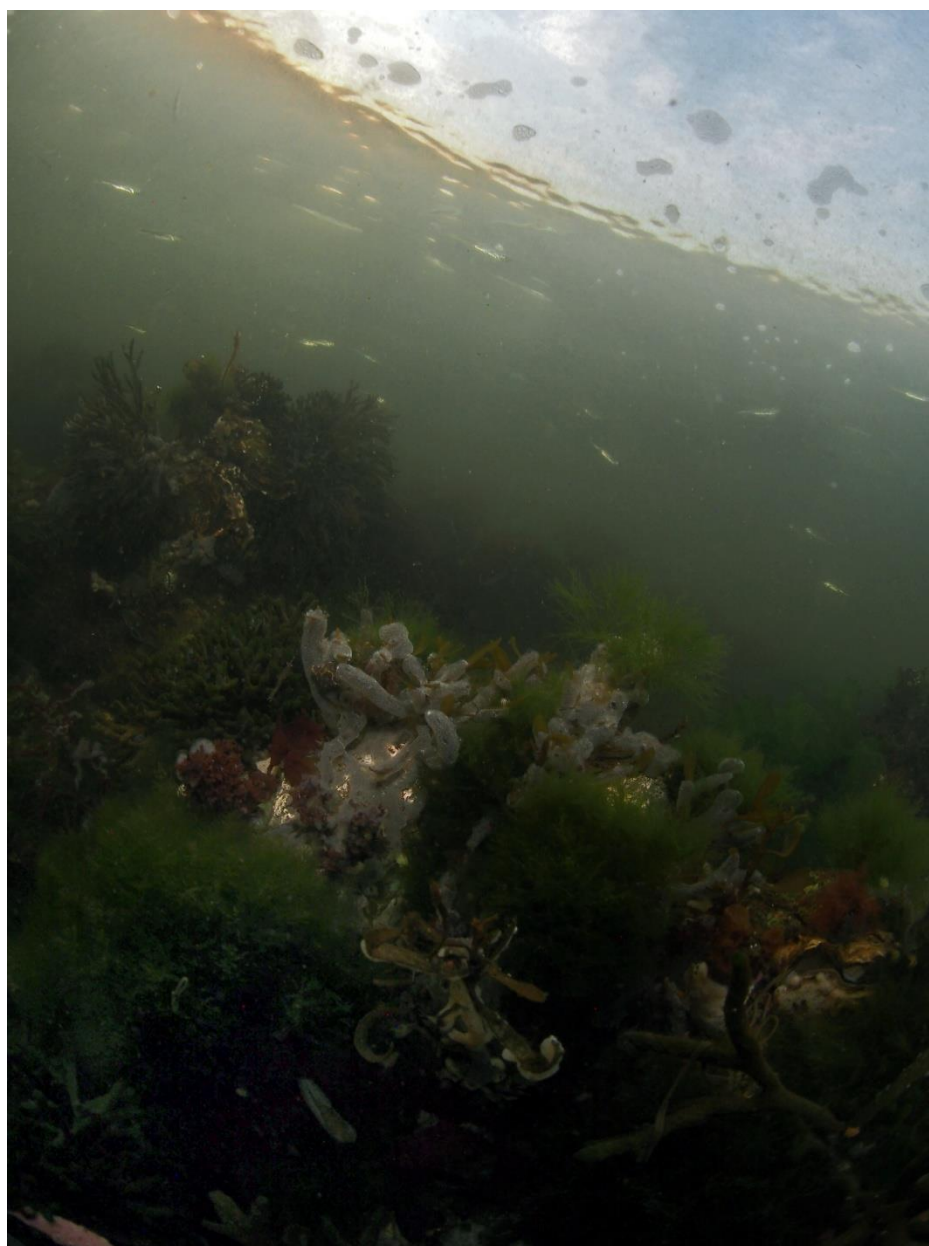
| Flora en Fauna | Kleurrijk en veel leven. Veel leven is hier te vinden door aanwezigheid van hardsubstraat. |
| Conclusie | Op deze diepte geen aanwijzingen van zuurstofloosheid |

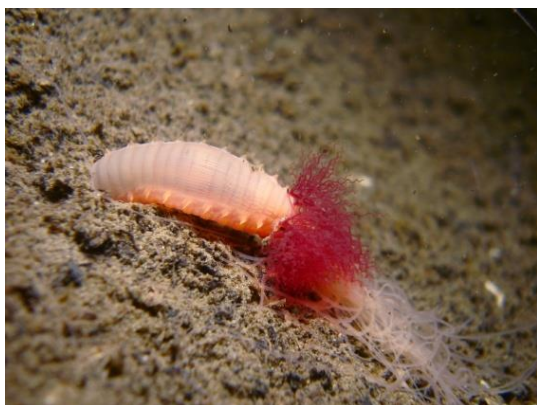
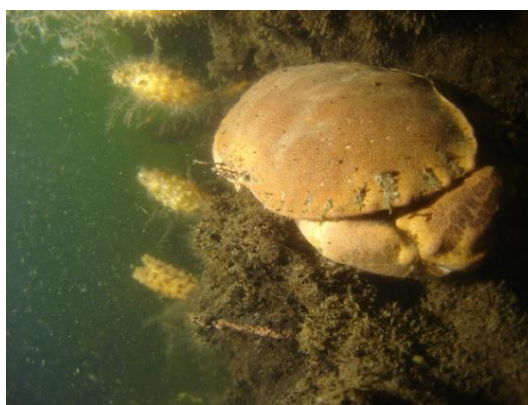
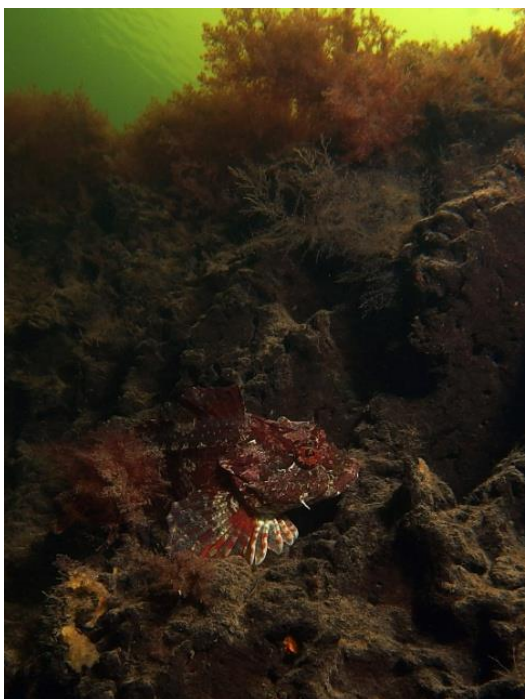
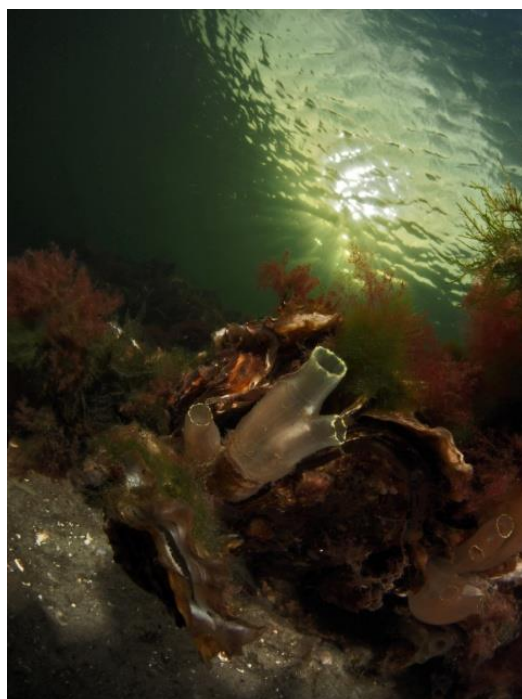
De oesters op deze stek zijn allemaal groot (oud) en dood. Hiertussen krabben, grondels en nog wat kleine visjes.

Vroeger zaten op deze stek veel krabben, zeedonderpadden, zeenaalden en kreeft. Geen van allen zijn de laatste jaren meer gezien.

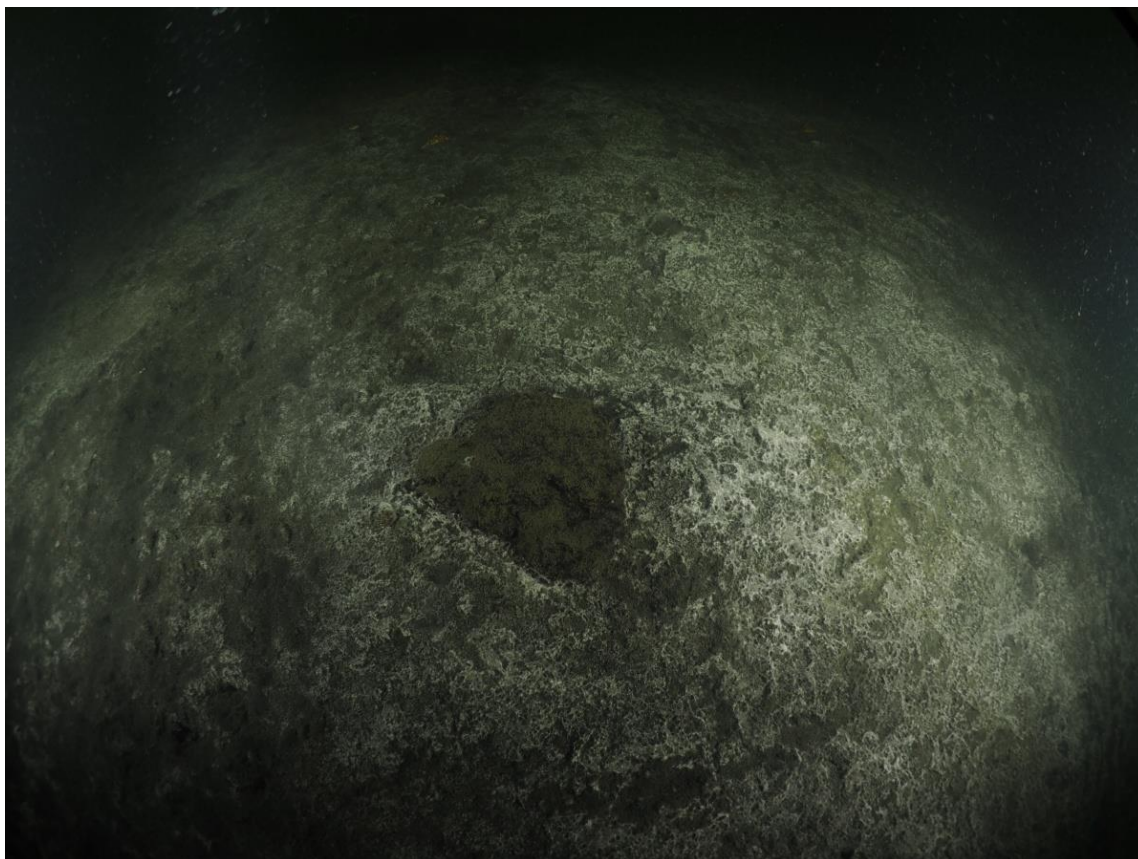
## De waarneming op 16 – 18 meter diepte

| Flora en Fauna | Zandbodem is niet te zien.<br>Geen gezonde flora of fauna waargenomen.<br>Een dikke laag licht sediment en witte vlokken bedekken de bodem. |
| Conclusie | De bodem is bedekt met anaerobe levensvormen wat duidt op zuurstofloosheid en een ongezond bodemgesteldheid |

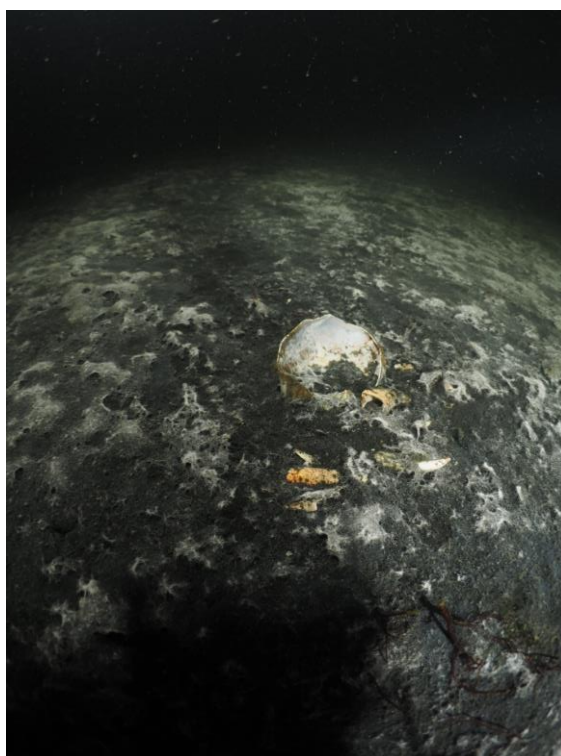
## De waarneming op 10–11 meter diepte

| Flora en Fauna | <p>Er is weinig zandbodem te zien. Normaal is dit een diepte waarop volop leven zit. Echter zien we alleen enkele anjelieren die proberen zich staande te houden.</p> <p>Wat overheerst is een dikke laag zwart sediment en een dikke laag witte vlokken. Tussen deze vlokken zitten opvallend veel dode dieren. Nauwelijks gezonde flora of fauna waargenomen.</p> |
| Conclusie | De bodem is bedekt met anaerobe levensvormen wat duidt op zuurstofloosheid en een ongezond bodemgesteldheid |

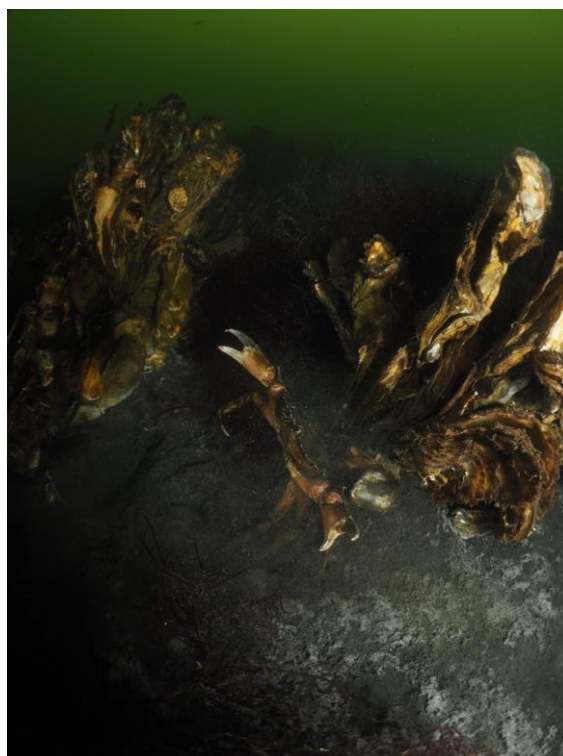
## De waarneming op 4 –7 meter diepte

| Flora en Fauna | <p>De steile wand bestaat vooral uit veen. Ook op deze diepte zit weinig leven.</p> <p>Op die plaatsen waar het iets vlakker is. Zijn stukken met sediment waarneembaar.</p> <p>Weinig gezonde flora of fauna waargenomen. Er is (te) weinig diversiteit waarneembaar.</p> |
| Conclusie | <p>De bodem is tussen het aanwezig substraat bedekt met sediment bestaande waarschijnlijk uit deels anaerobe levensvormen. Het beeld is verontrustend en duidt op de eerste vormen van zuurstofloosheid en een ongezond bodemgesteldheid</p> |

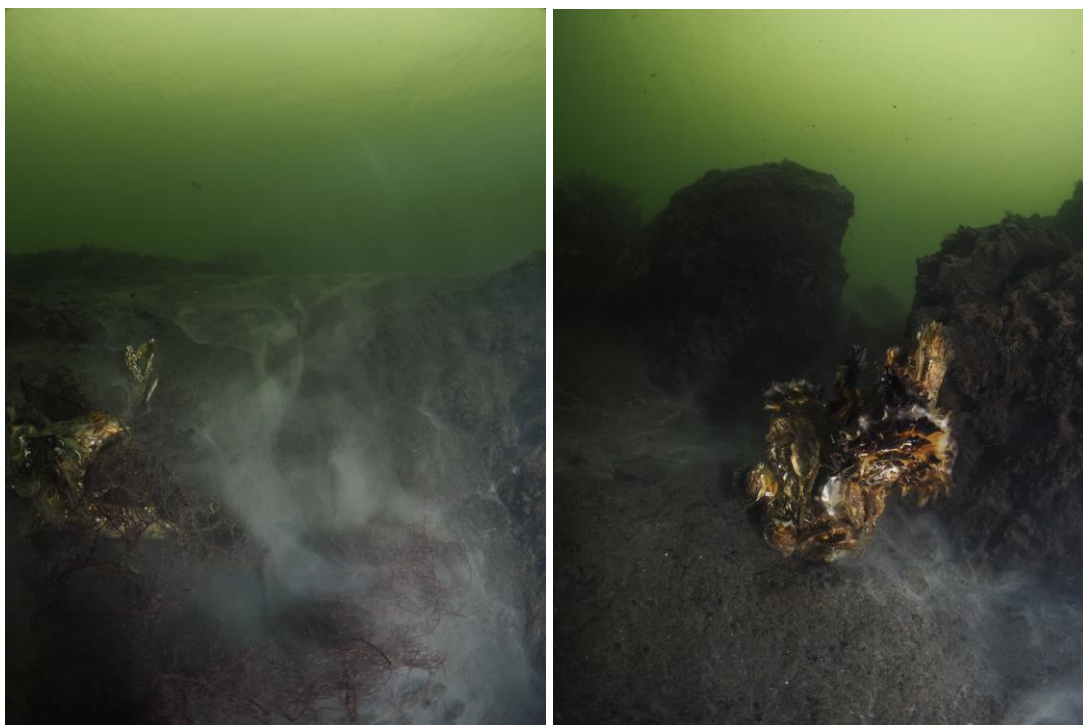
## De waarneming op 1 – 3 meter diepte

| Flora en Fauna | <p>Op het hardsubstraat van de dijk groeit een rif voornamelijk bestaande uit oesters. Deze is begroeid met een diversiteit aan flora en fauna en ziet er gezond en divers uit.</p> <p>Zodra de helling steiler wordt zijn er plekken te zien waar zich sediment ophoopt. Dit sediment bestaat uit zwarte anaerobe bacteriën en witte schimmelachtige vlokken die lijken 'naar beneden te stromen'.</p> <p>Er ligt een laag met sediment op het zand. Weinig gezonde flora of fauna waargenomen. Er is (te) weinig diversiteit waarneembaar.</p> |
| Conclusie | Al vanaf ca. 3 meter zit er tussen het aanwezig substraat sediment bestaande waarschijnlijk uit deels anaerobe levensvormen. Het beeld is verontrustend en duidt op de eerste vormen van zuurstofloosheid en een ongezond bodemgesteldheid. |

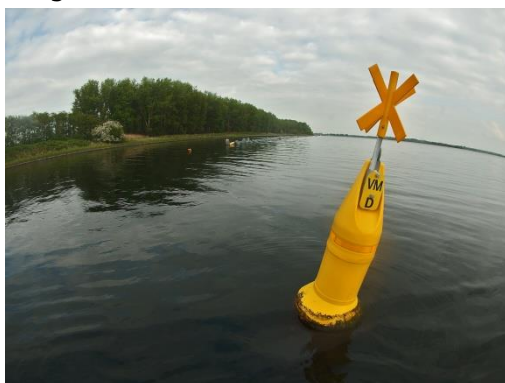
Situatie: De bodem op deze diepte zag er bruin uit. Dat is een indicatie dat er nog zonlicht doordringt op deze diepte. De inventarisatie vond plaats buiten de hangcultuur.

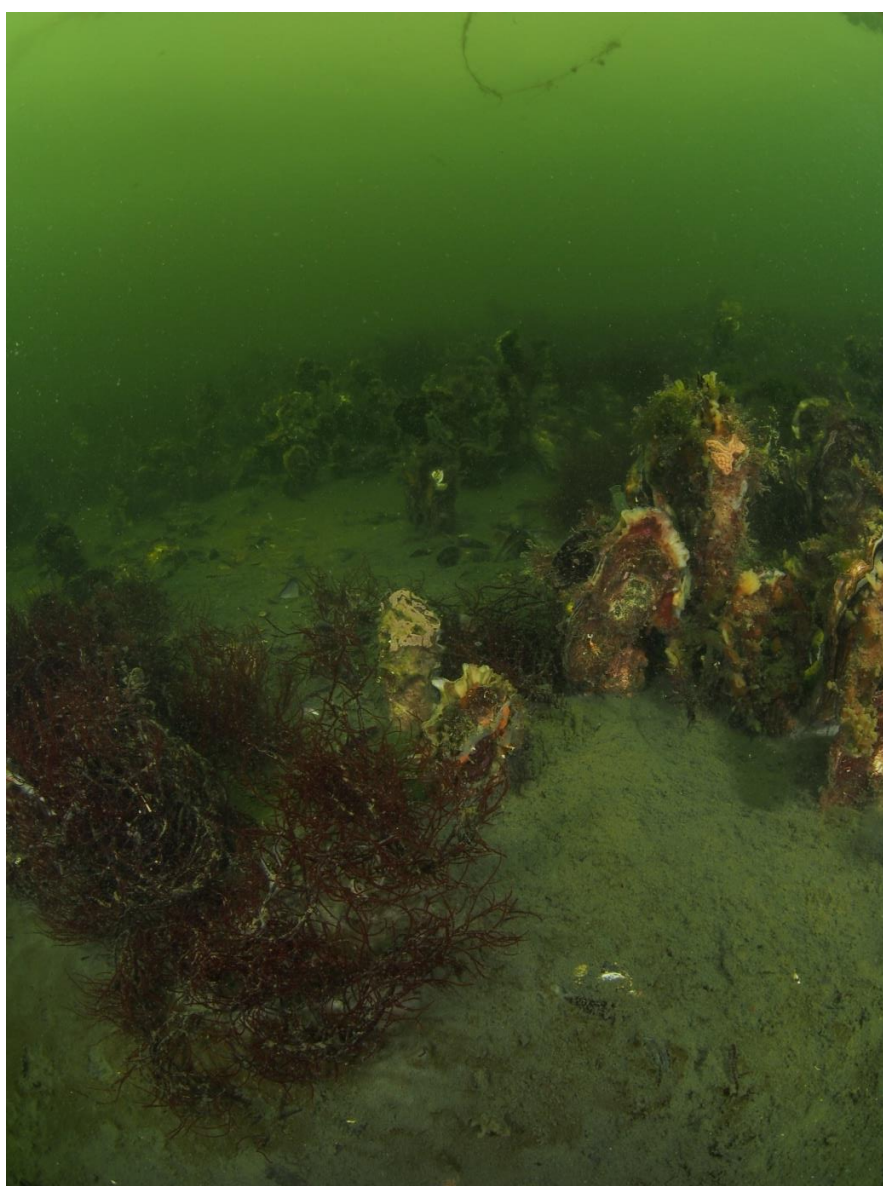
| Flora en Fauna | Zandbodem is goed te zien.<br>Hier ook meer hard substraat in de vorm van oesters. Deze zijn rijk begroeit met diverse flora en fauna.<br>Algemeen maakt de bodem een redelijk gezonde indruk. |
| Conclusie | Er zijn weinig tot geen aanwijzingen voor zuurstofloosheid |

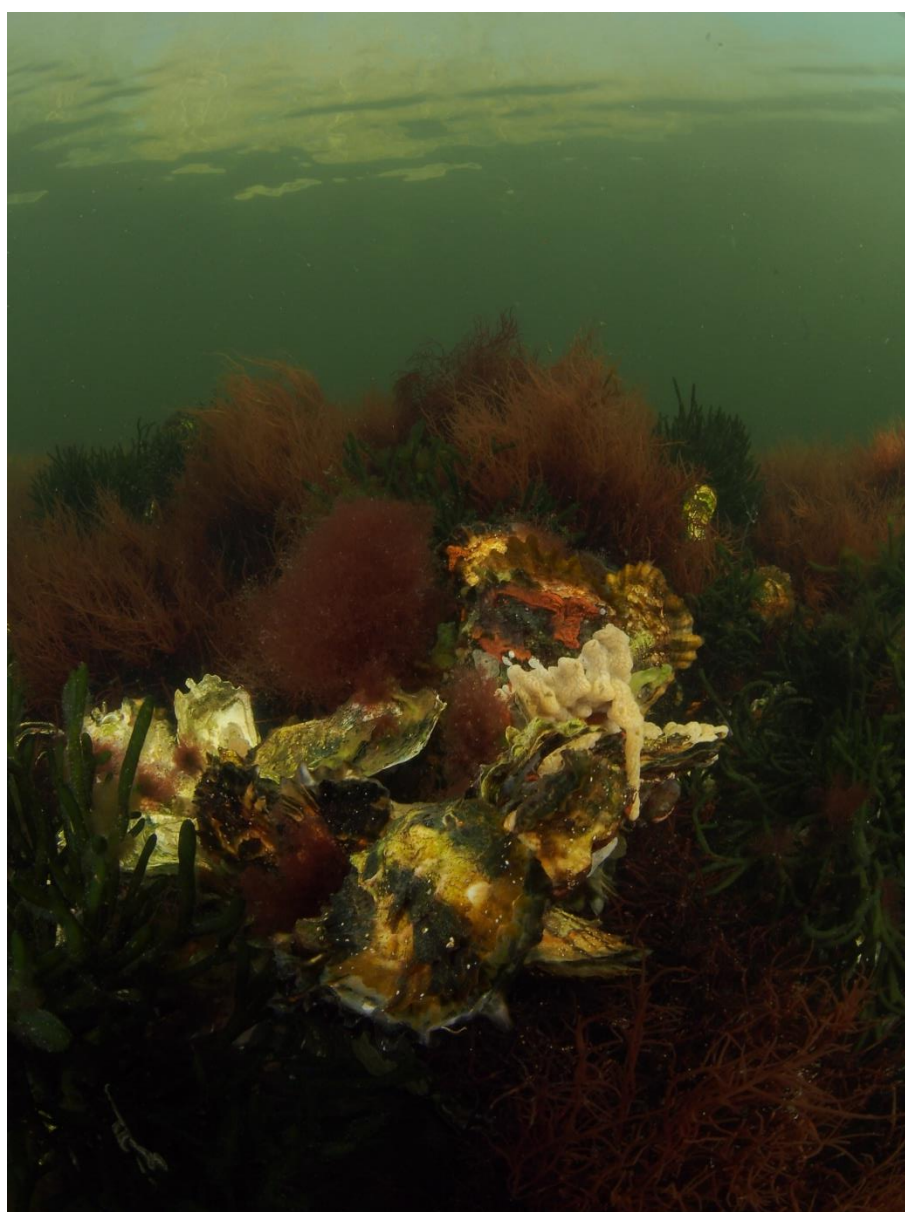
| Flora en Fauna | Hier vooral hard substraat in de vorm van oesters. Deze zijn rijk begroeid met diverse flora en fauna. Vooral veel wieren. Algemeen maakt de bodem een gezonde indruk. |
| Conclusie | Er zijn weinig tot geen aanwijzingen voor zuurstofloosheid |

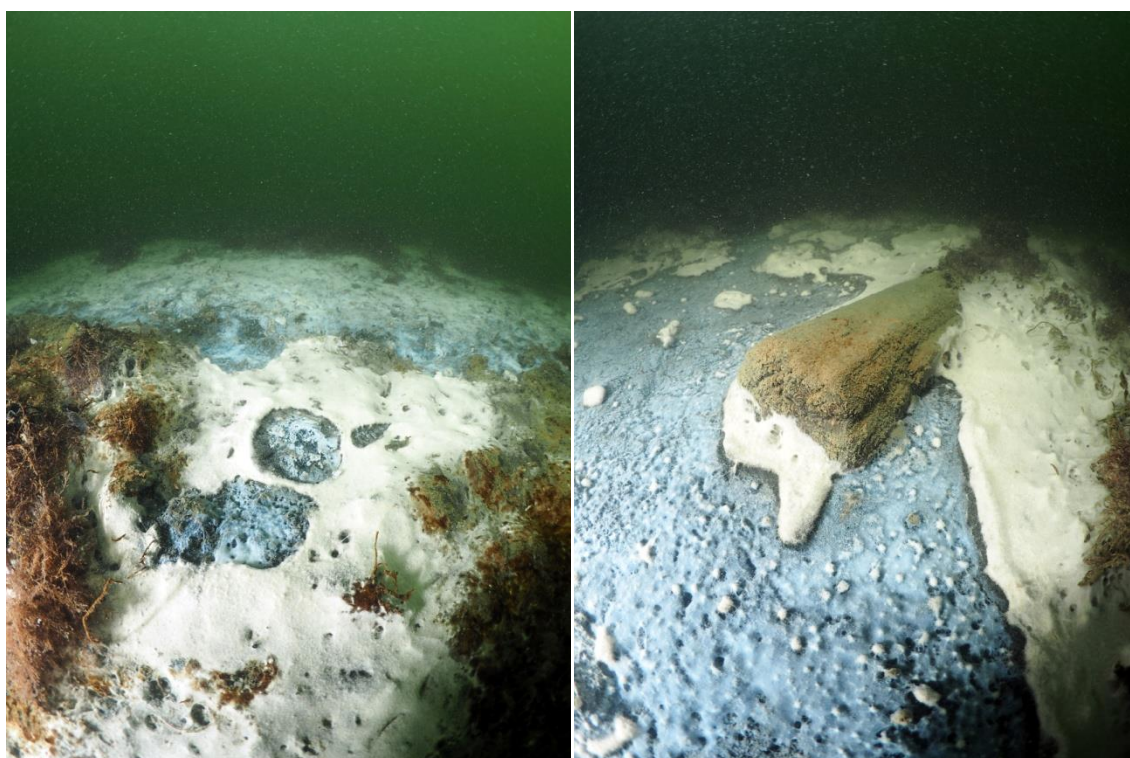
## De waarneming op 3 meter diepte

Helling                      Gelijkelijk aflopend

Flora en Fauna            Op slechts 3 meter diepte begint al het tapijt van bacteriën. Voor de winter maanden echt een verontrustend beeld. Onbegrijpelijk zo dicht bij de doorlaat met de Oosterschelde.
