**INVENTARISATIE VOORMALIGE
STORTPLAATSEN ZEELAND
Gemeente Oostburg
Stortplaats Kruisdijk
(ZE/085/921)**

Deelrapport

1 oktober 1997

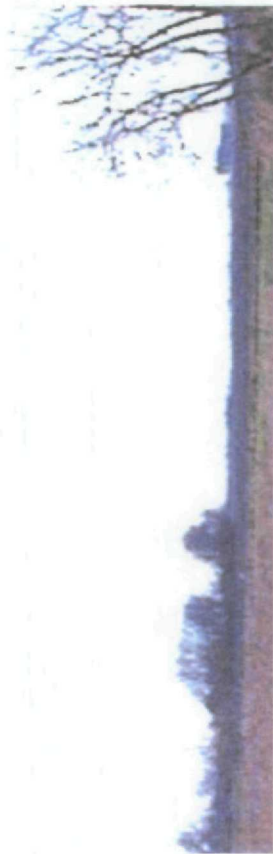
Fotonummer: foto 1

omschrijving: Foto genomen ten noorden van de stort. De stort is in gebruik als akkerland

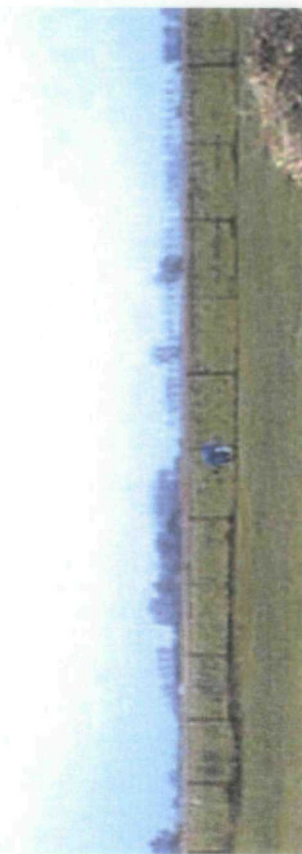
Fotonummer: foto 3

omschrijving: Foto genomen ten zuiden van de stort.
