**INVENTARISATIE VOORMALIGE  
STORTPLAATSEN ZEELAND  
Gemeente Oostburg  
Stortplaats Turkeye Watergang  
(ZE/085/925)**

Deelrapport

1 oktober 1997

Projectnummer: 3341410  
Projecttitel: Gemeente Oostburg, stortplaats  
Turkey Watergang (ZE/085/925)  
Documenttitel: Deelrapport  
Publicatiedatum: 1 oktober 1997  
Opdrachtgever: Provincie Zeeland  
Directie Ruimte, Milieu en Water

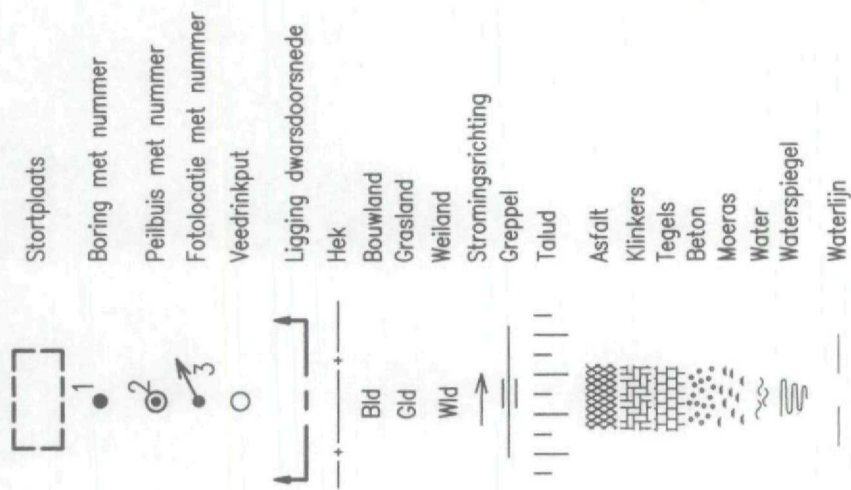
A	25-04-97		JR	JWJW	SdV
Veratie	Datum	Omschrijving	Get.	Get.	Gez.
Opdrachtgever					
Provincie Zeeland					
Project					
Verkennd onderzoek voormalige stortplaatsen Zeeland					
Omschrijving					
Stortplaats ZE/085/925					
Gemeente Oostburg					
Formaat	School	AutoCAD release	Deelorder	Tekeningnummer	Figuur
A3	-	12 C2	085	3341410-S-023	1

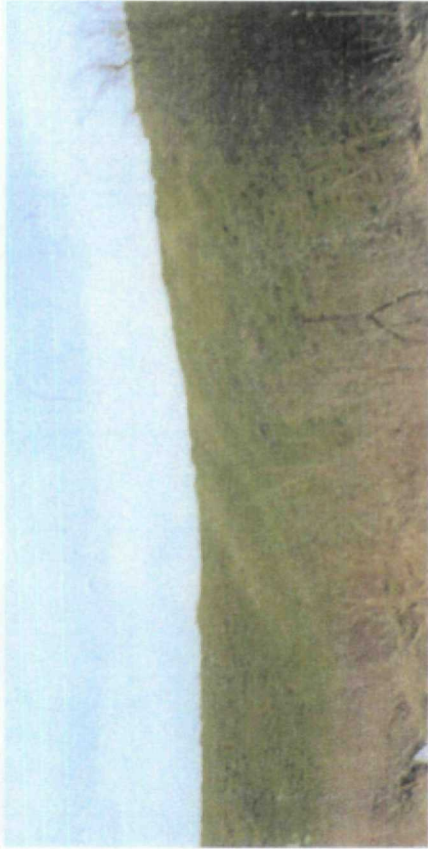
Fotonummer: foto 1

omschrijving: Foto genomen ten zuiden van de stort, richting het noorden.
