Onderwerp: project VOS-onderzoeken Zeeland - Gemeente Reimerswaal

**INVENTARISATIE VOORMALIGE
STORTPLAATSEN ZEELAND**
Gemeente Reimerswaal:
Stortplaats Breeweg Yerseke
ZE/090/905

Deelrapport

Projectnummer: 33.4141.0
Projecttitel: Gemeente Reimerswaal, stortplaats
Breeweg Yerseke (ZE/090/905)
Documenttitel: Deelrapport
Publicatiedatum: 1 oktober 1997
Opdrachtgever: Provincie Zeeland
Directie Ruimte, Milieu en Water

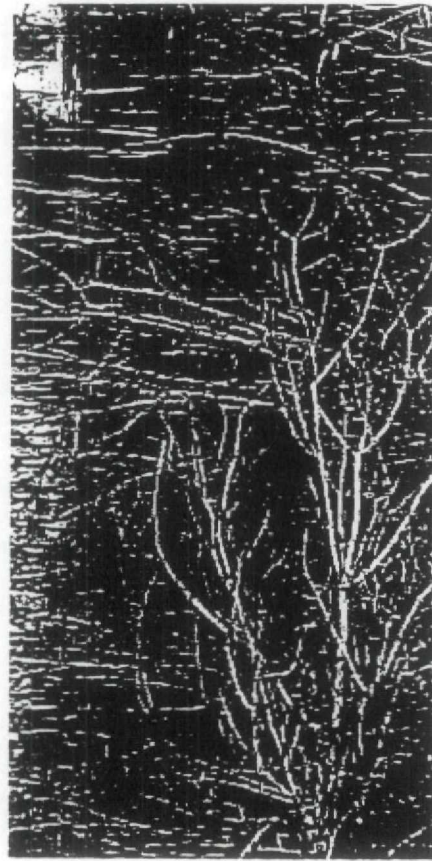
Fotonummer: 4

omschrijving: Vanuit het oosten genomen. Hier ziet men de oostgrens van de stort.

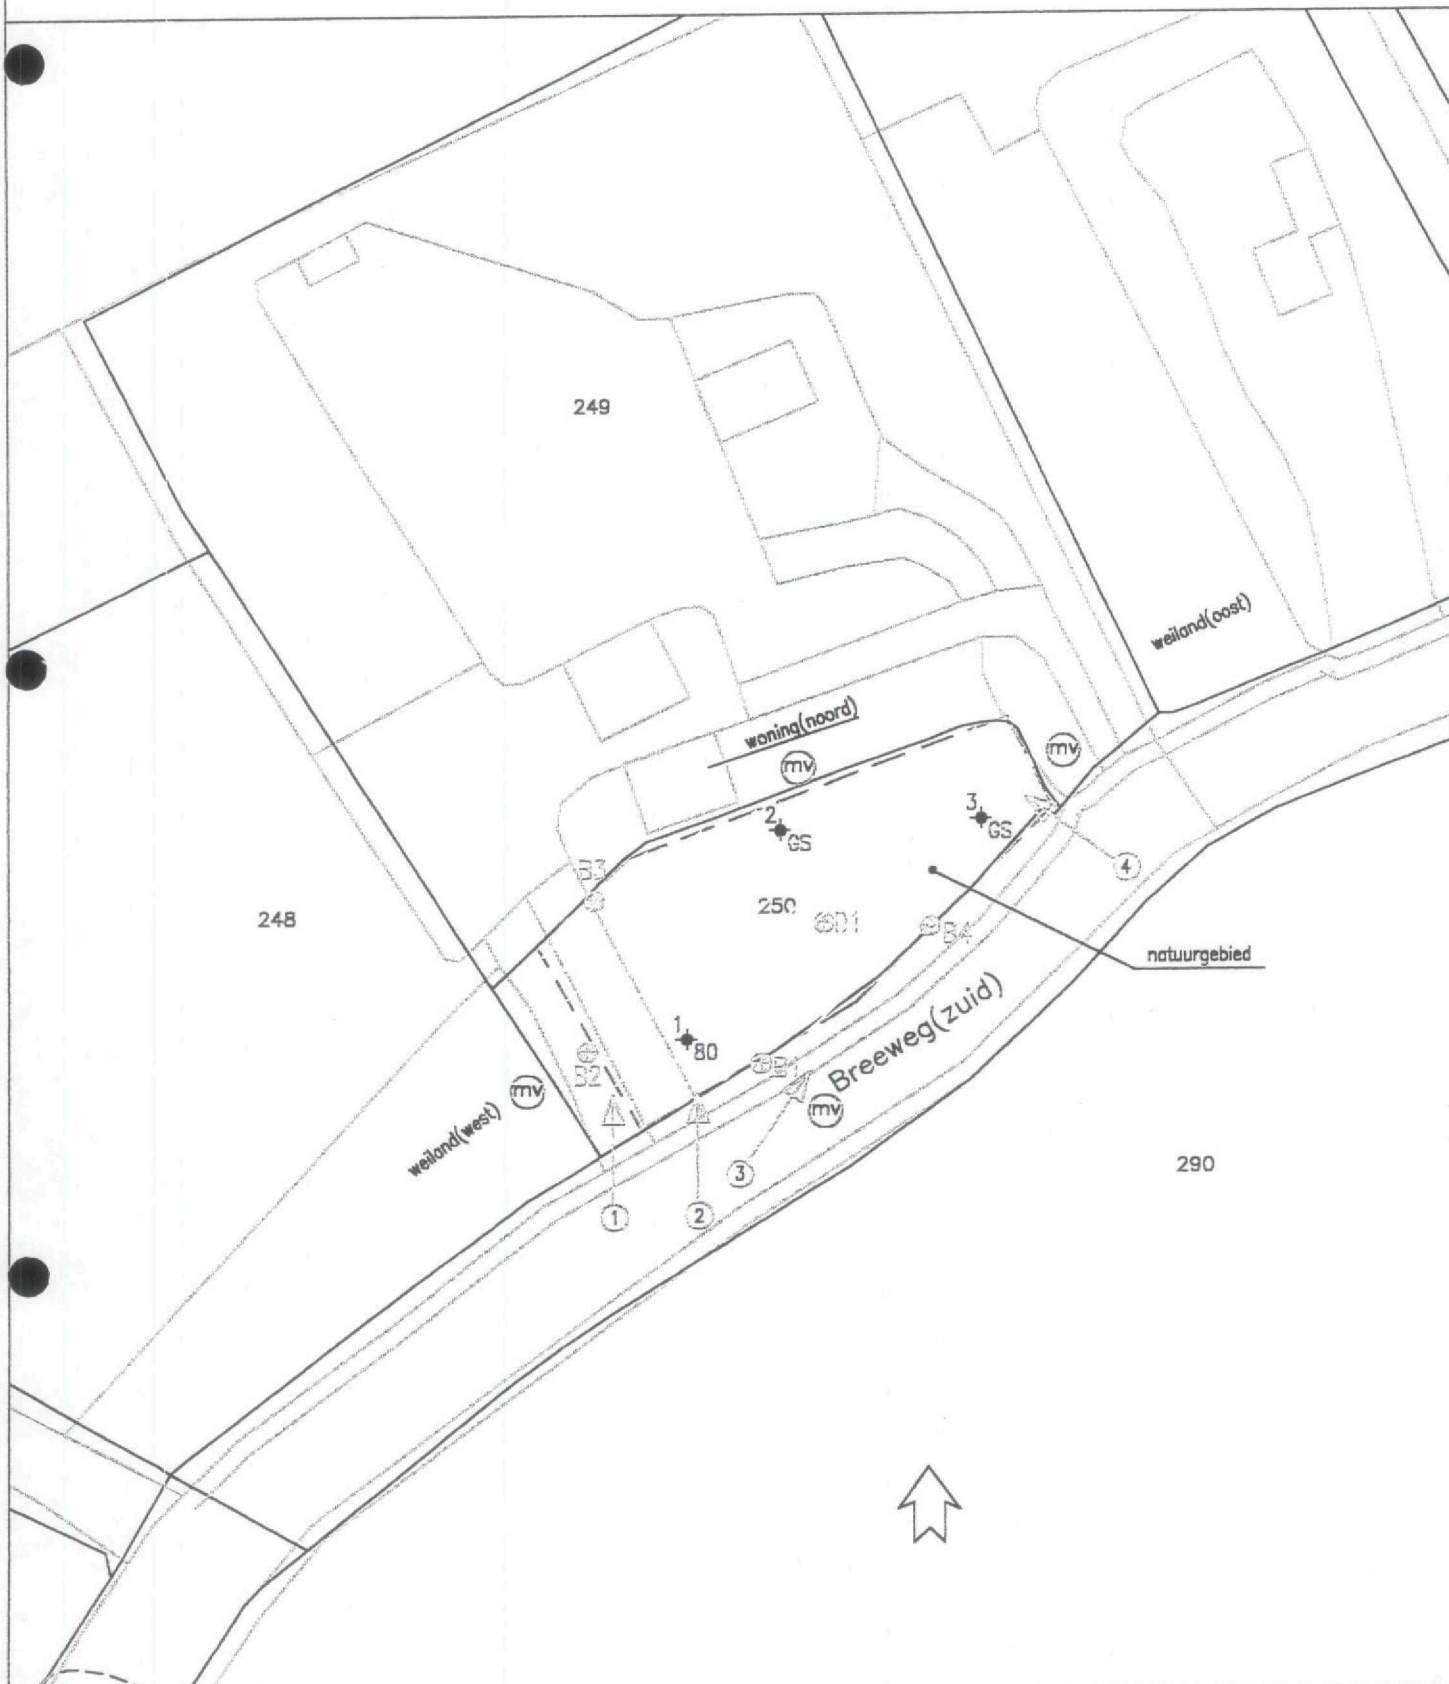
-   = contour stortplaats.
-   = oppervlaktewater.
-   = punt gemeten maatveldhoogte.
-   = dikte afdeklaag.

Project. : Breeweg Yeraeke. Projectnummer: ZE 0900905. Opdrachtgever : provincie zeeland Onderdeel : boorpuntenkaart	schaal. : 1:1000. Formaat : A4. Datum. : 07-03-2001. Getekend door. : A.Lemans. Tekeningnummer. : ZE 0900905. Wijzigingen:0
legenda :   = boring stortlaag.

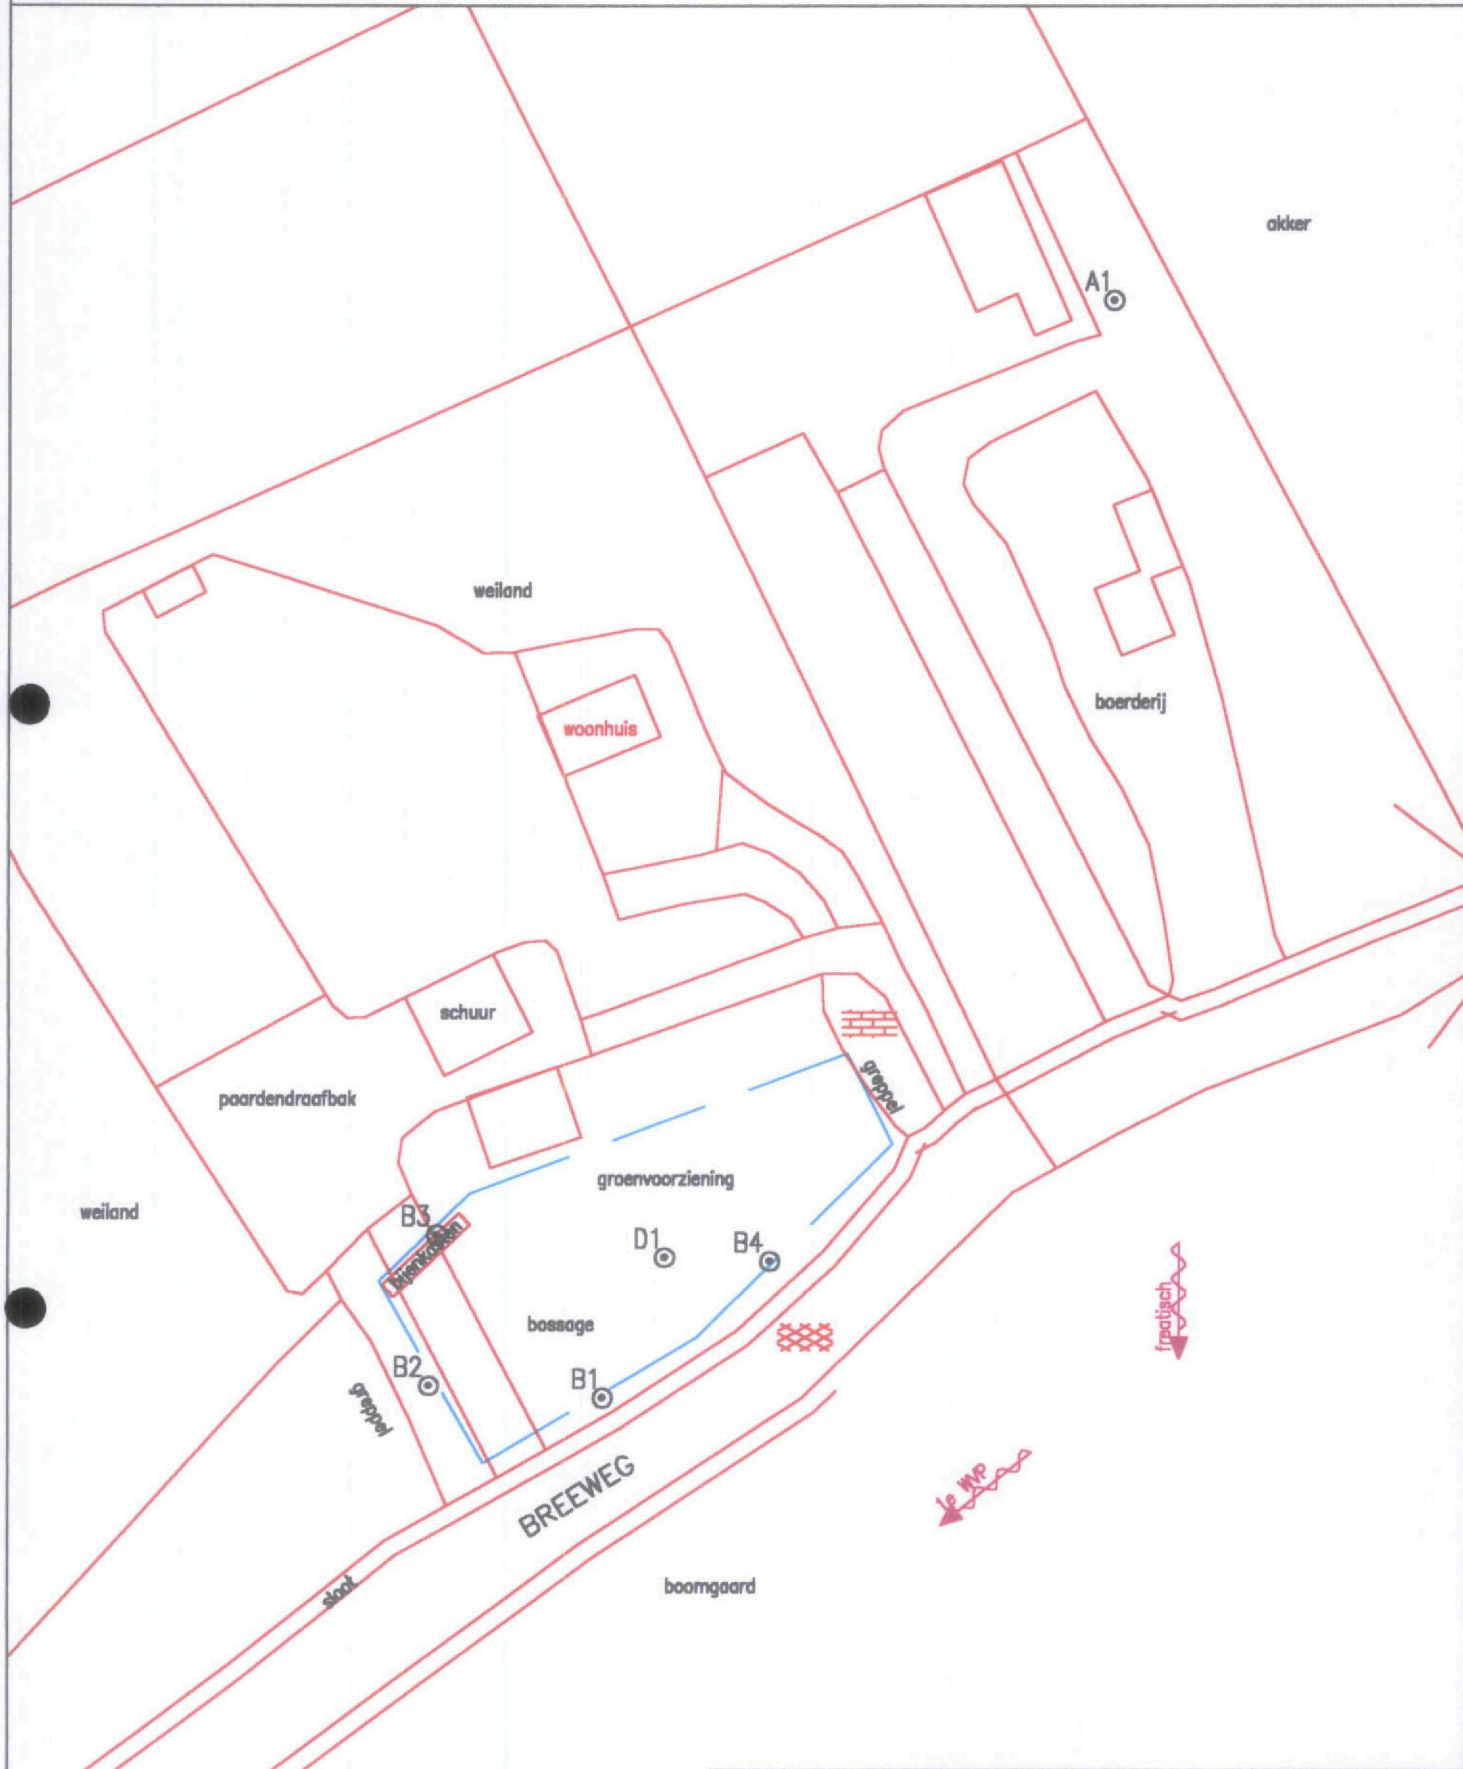
Figuur 3: Overzicht locatie met peilbuizen

- = stromingsrichting grondwater
- = contour stortplaats
