Bijlage 25: Stabiliteit nieuwe primaire waterkering (bron: IMDC-Soresma-RA, 2006, Bouwkundige voorontwerpstudies).

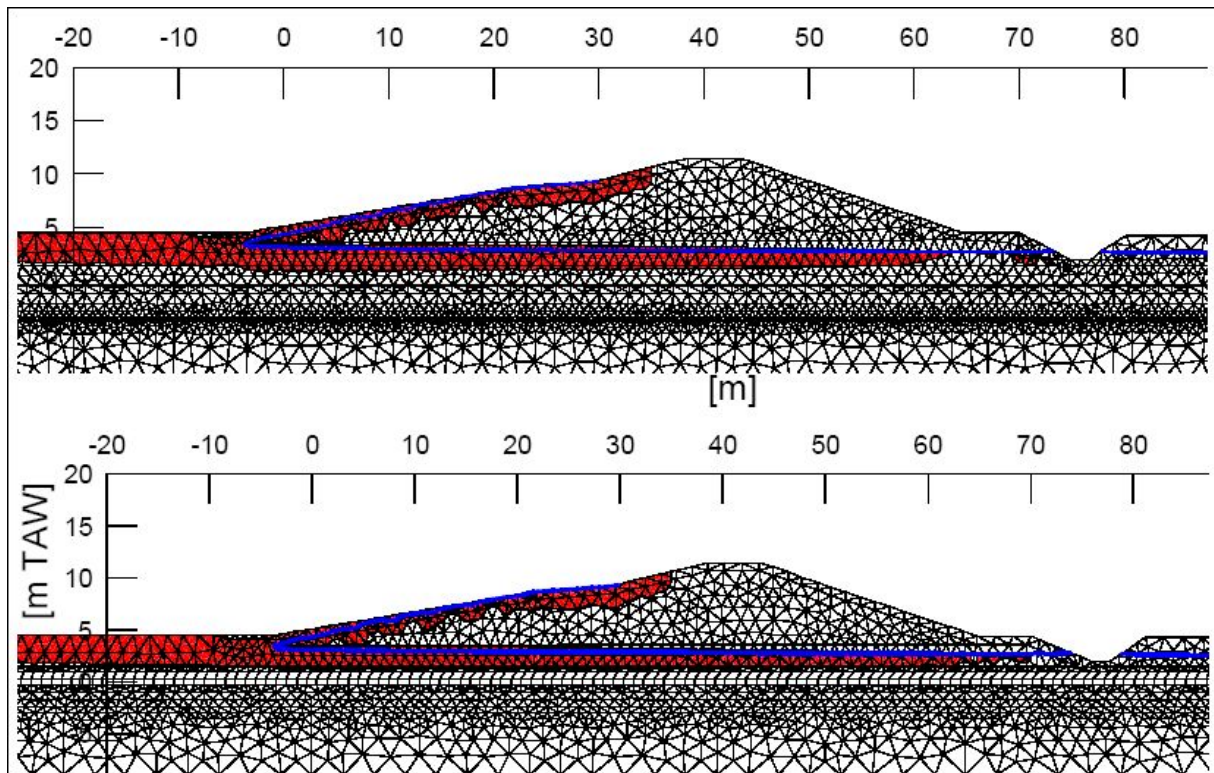
Figuur 1: Verhang (bereik > 0,5) en stroming tijdens hoogwater t.h.v. sondingen GEO-05/130 S4 (boven) en S6 (onder)

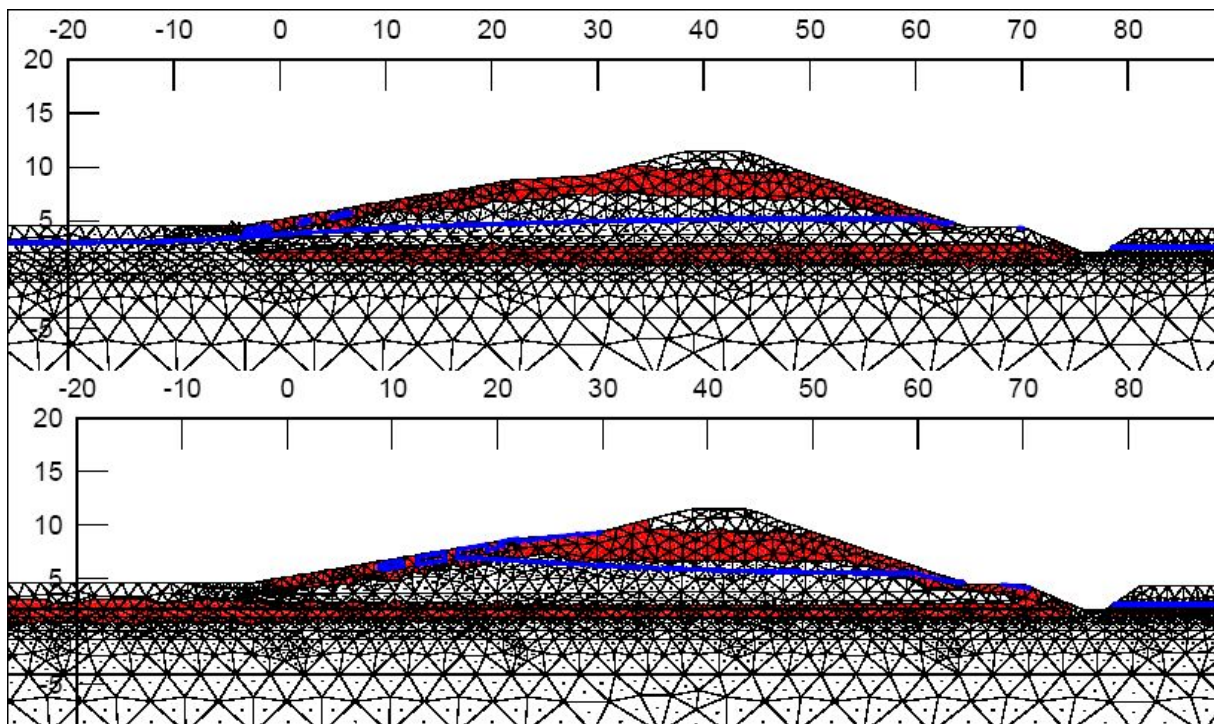
Figuur 2: Verhang (bereik >0,5) en stroming tijdens laag- en hoogwater t.h.v. soring GEO-05/130 S10.

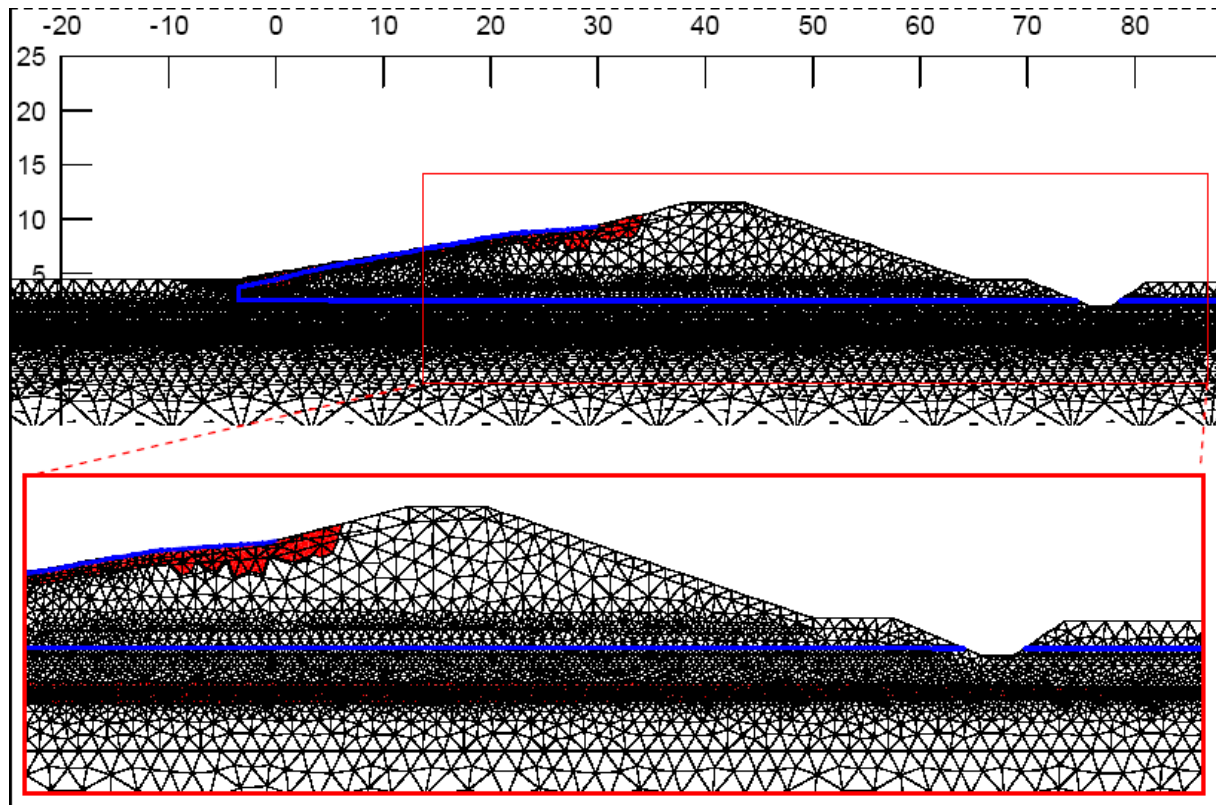
Figuur 3: Verhang (bereik >0,5) en stroming tijdens hoogwater t.h.v. sondering GEO-05/130 S10 – inclusief waterkerend scherm.

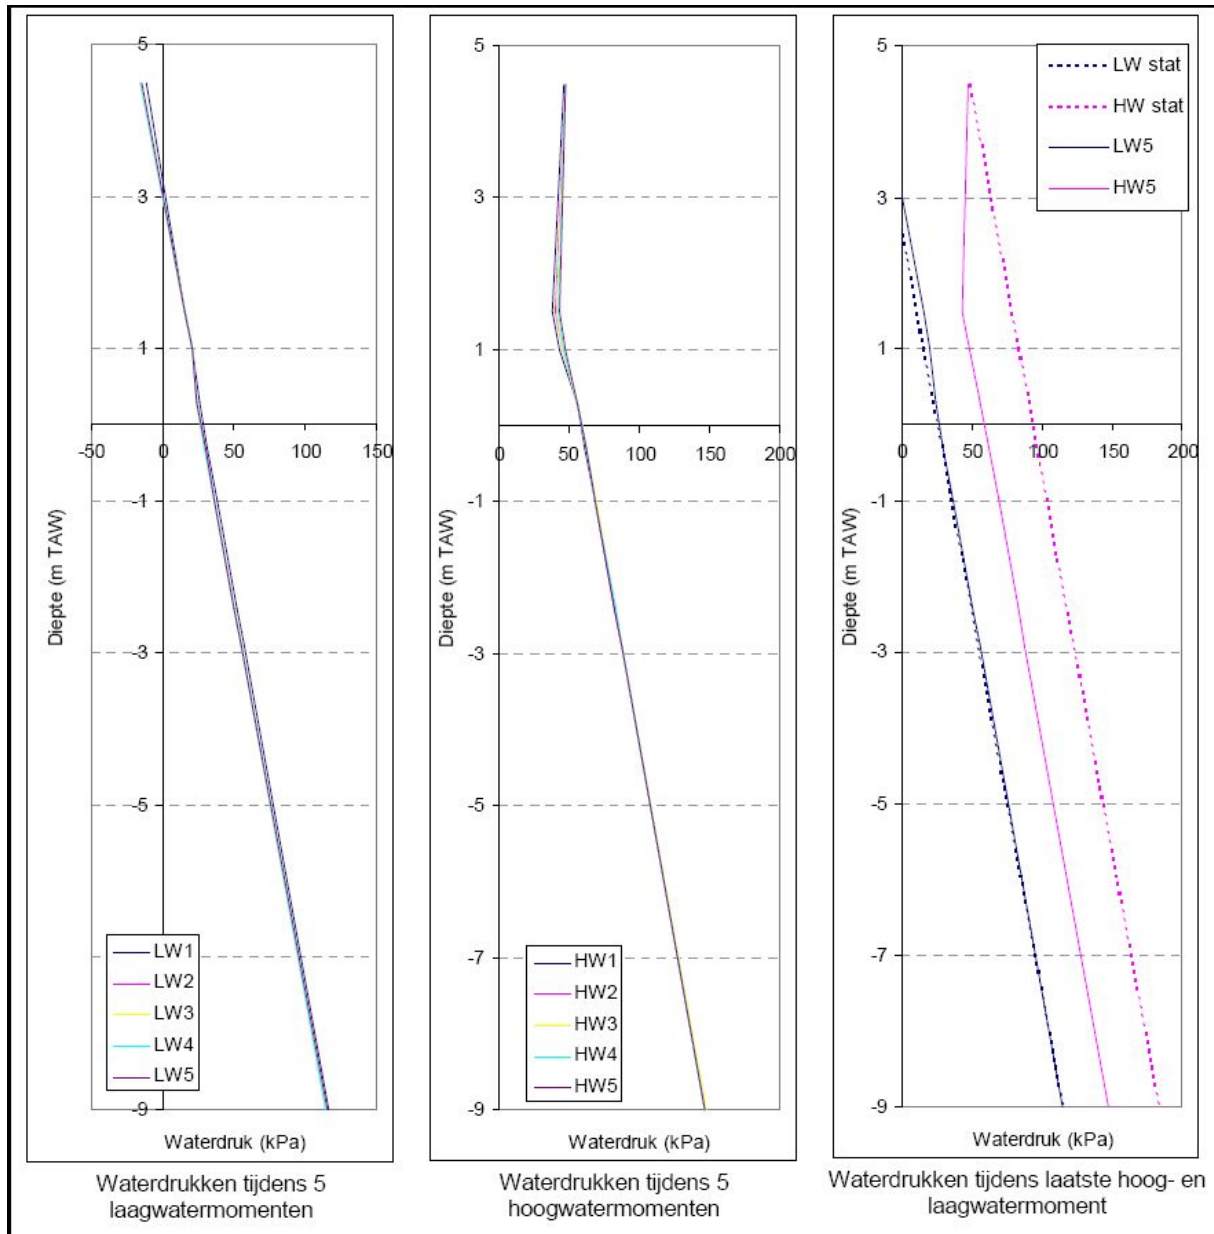
Figuur 4: Verloop van de waterdrukken aan de teen van de dijk ter plaatse van sondering S6.
