Inspectie en onderzoek pijler Stationsbrug Middelburg

Klant: Provincie Zeeland

Referentie: BG3900-RHD-XX--RP-Z-0002

Datum: 7 december 2018

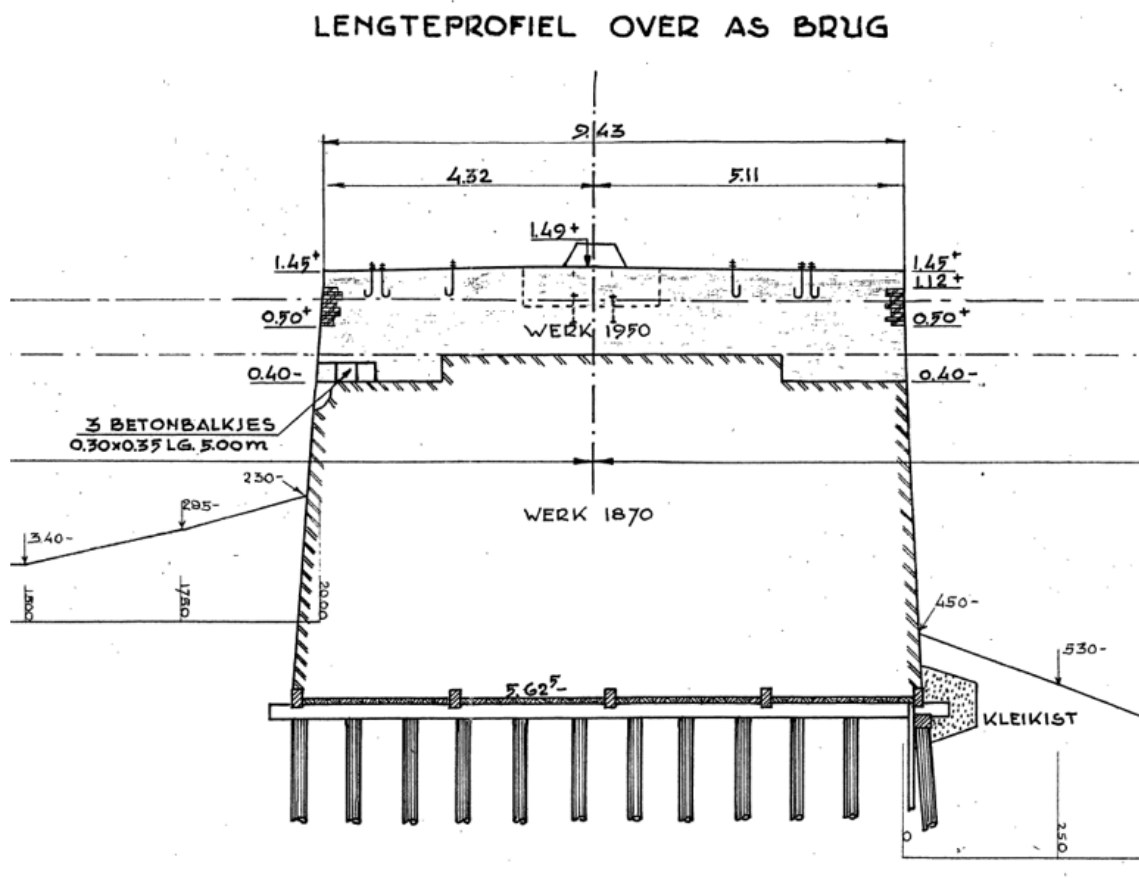
Figuur 2: Afmetingen middenpijler (draaipuntpijler), afkomstig van [1].

In figuur 2 zijn de hoofdafmetingen van de pijler weergegeven, waarbij het hier een doorsnede betreft in de lengteas van de brug.

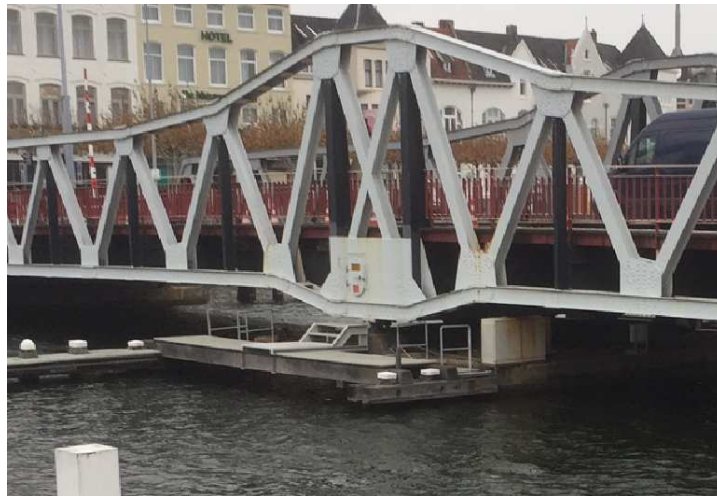
Figuur 5: hulpconstructie aan middenpijler (aanwezig aan beide zijden brug)
