Schade Oostbuis Westerscheldetunnel

Resultaten van het onderzoek naar de veiligheid en de
(mogelijk) oorzaak - Publieke versie
N.V. Westerscheldetunnel

27-november 2023 - Public

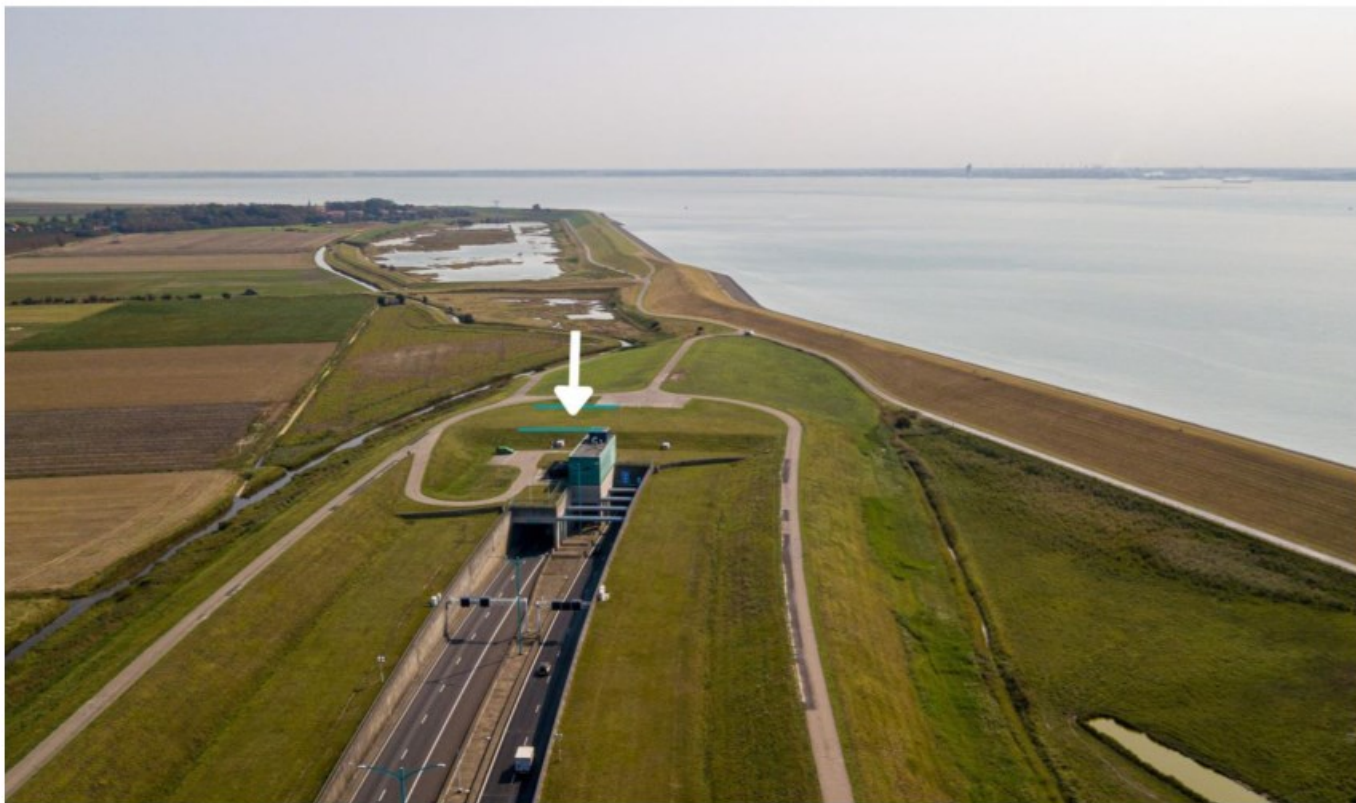
Figuur 1 Indicatieve locatie van het waargenomen schadegebied nabij toerit Noord (Ellewoutsdijk).

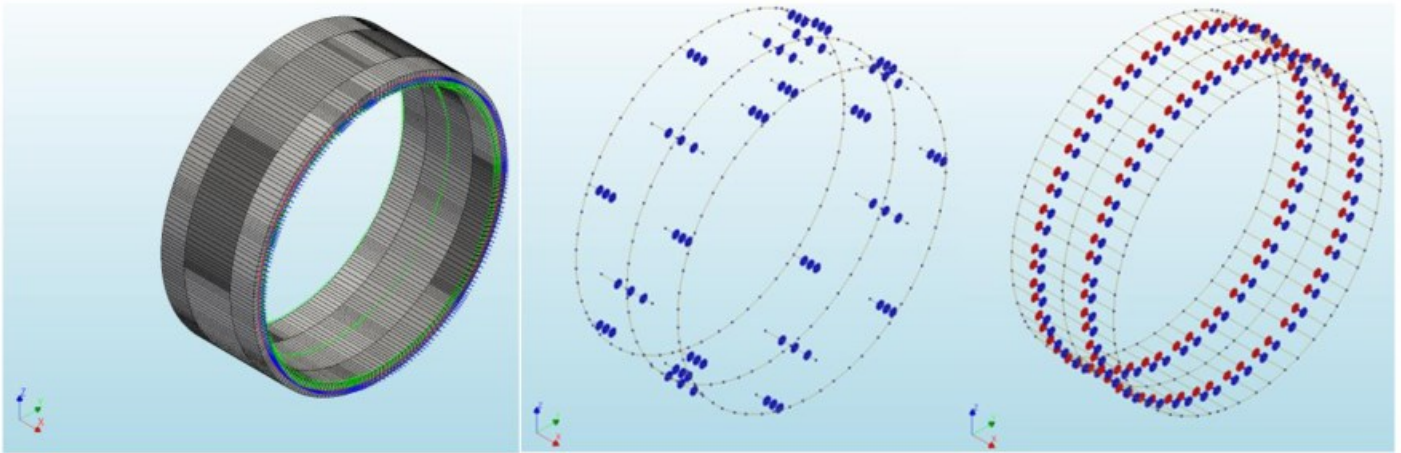
Figuur 7 Weergave ringenmodel

- Met een model van drie ringen is de samenwerking tussen tunnelringen geanalyseerd voor en na het ontstaan van de breuk in de kruin van ring 3297. Het ringmodel is gemodelleerd met een Eindig Elementen Model. In dit model (Figuur 7) is ring 3297 met de daadwerkelijke segmentconfiguratie gemodelleerd met de twee naastgelegen ringen. Het ringmodel is gevalideerd met behulp van ontwerpgegevens van het oorspronkelijk ontwerp waarna in het model aanpassingen zijn doorgevoerd om de feitelijke situatie te benaderen;
- Met een detailmodel van de zone rond de breuk is het lokale gedrag van de breuk onderzocht;
- Met behulp van een doorsnedeberkening is het ontstaan van de breuk geanalyseerd.
