# Onderzoek baanrotatie

Vliegveld Midden-Zeeland

| Kenmerk | : | gm221113rap/pH/kd |
| Versie | : | 6 - Definitief |

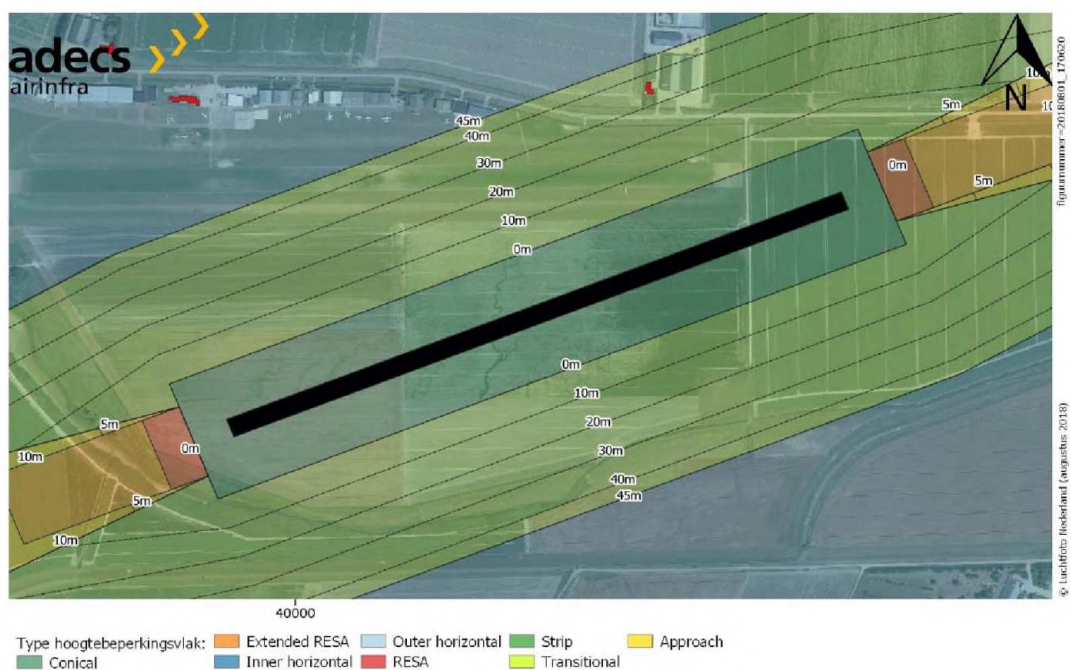
Voor een beter overzicht van de directe omgeving van de startbaan is in figuur 3 een uitvergroete weergave opgenomen.

Figuur 3 Uitvergroete weergave geroteerde baan met hoogtebeperkingsvlakken.

Bij het inpassen bleek dat er twee zaken limiterend zijn:

- De vlakken moeten op voldoende hoogte boven de Calandweg liggen;
- De (beschikbare) grond rond de startbaan.

Aan de noordkant van vliegveld Midden-Zeeland loopt de Calandweg. Het is van belang dat er voldoende verticale ruimte is boven de weg, zodat zowel het vlieg- als het wegverkeer geen hinder van elkaar ondervindt. Als obstakelhoogte is voor de weg een aanname gedaan van 5 meter<sup>1</sup>. Het meest limiterende obstakelbeperkingsvlak moet hier minimaal op 5 meter hoogte te liggen.

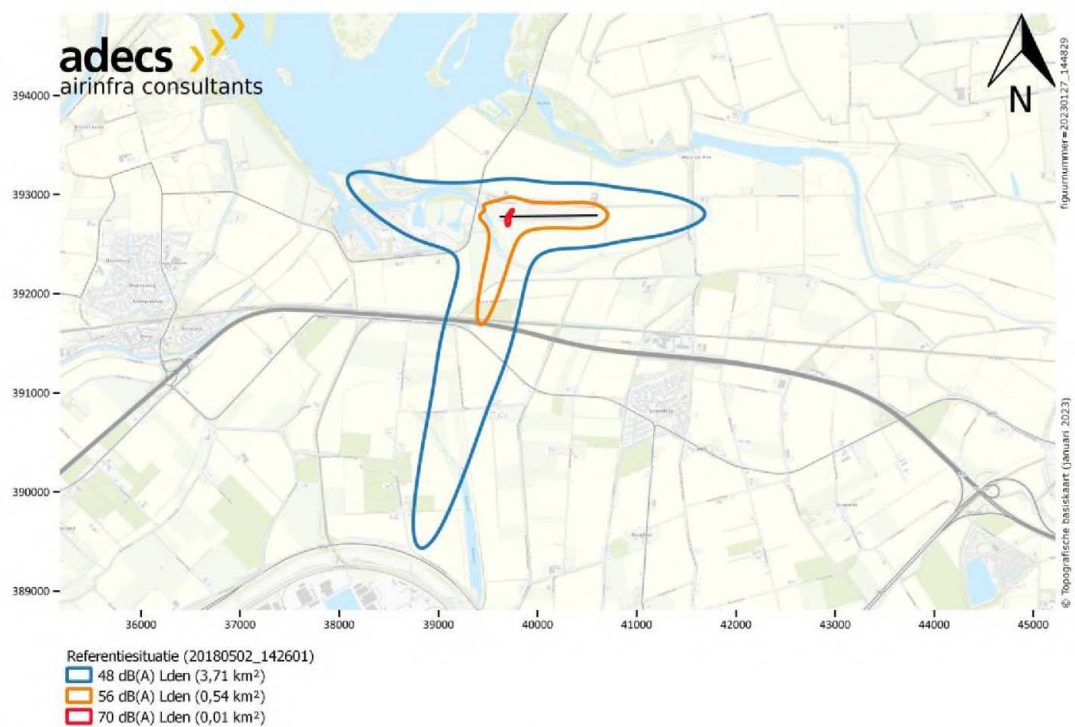
In figuur 9 zijn van de referentiesituatie de L<sub>den</sub>-contouren van 48, 56, en 70 dB(A) L<sub>den</sub> geprojecteerd.

Figuur 9 48, 56 en 70 dB(A) L<sub>den</sub>-contouren van de referentiesituatie.

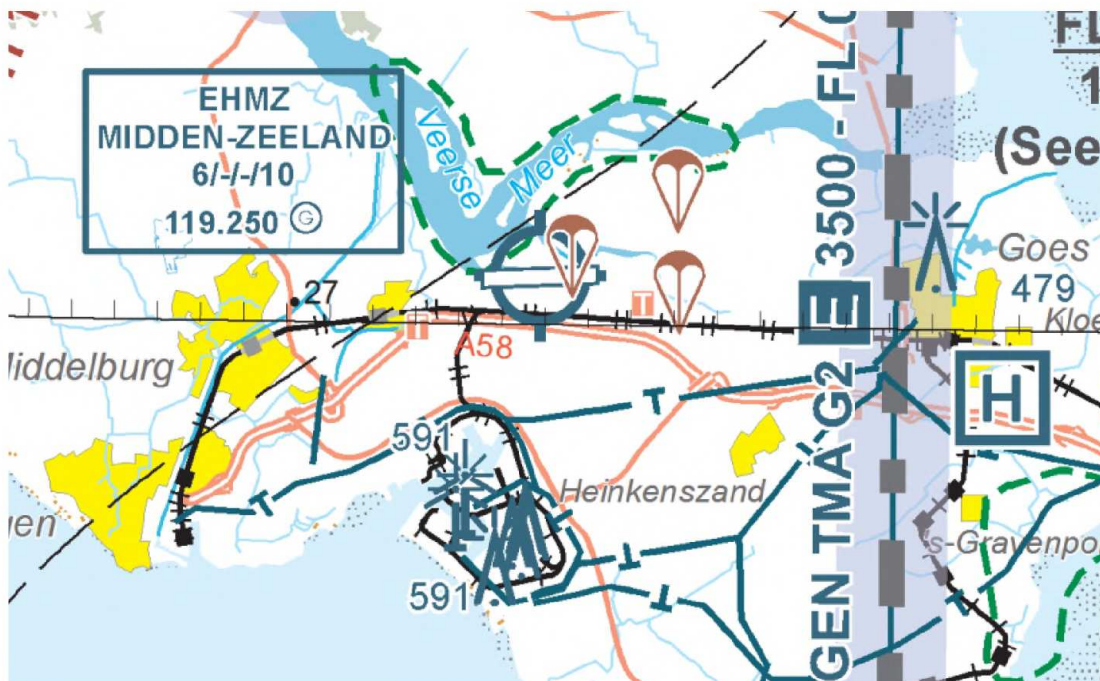
Figuur 24 VFR-kaart Nederland (LVNL).

In de haven van Vlissingen-Oost staan vele windmolens en hoge objecten. In figuur 24 is het gebied weergegeven rondom vliegveld Midden-Zeeland op de VFR-kaart van Nederland. In het zuiden van vliegveld Midden-Zeeland zijn er hoge objecten (windmolens en/of hijskranen) weergegeven van maximaal 591 ft (circa 180 meter). Volgens de voorschriften moet er met VFR-vluchten een separatie aangehouden worden van minimaal 1.000 ft ten opzichte van de hoogste obstakels. Dit betekent dat een minimale vlieghoogte van 1.591 ft moet worden aangehouden bij het vliegen in de omgeving van de haven. De conclusie is dat er ruim voldoende separatie is en dat veiligheid voldoende gewaarborgd wordt.
