**INVENTARISATIE VOORMALIGE  
STORTPLAATSEN ZEELAND  
Gemeente Terneuzen  
Stortplaats Inlaag Nieuw Neuzenpolder  
(ZE/110/924)**

Deelrapport

3341410

1 oktober 1997

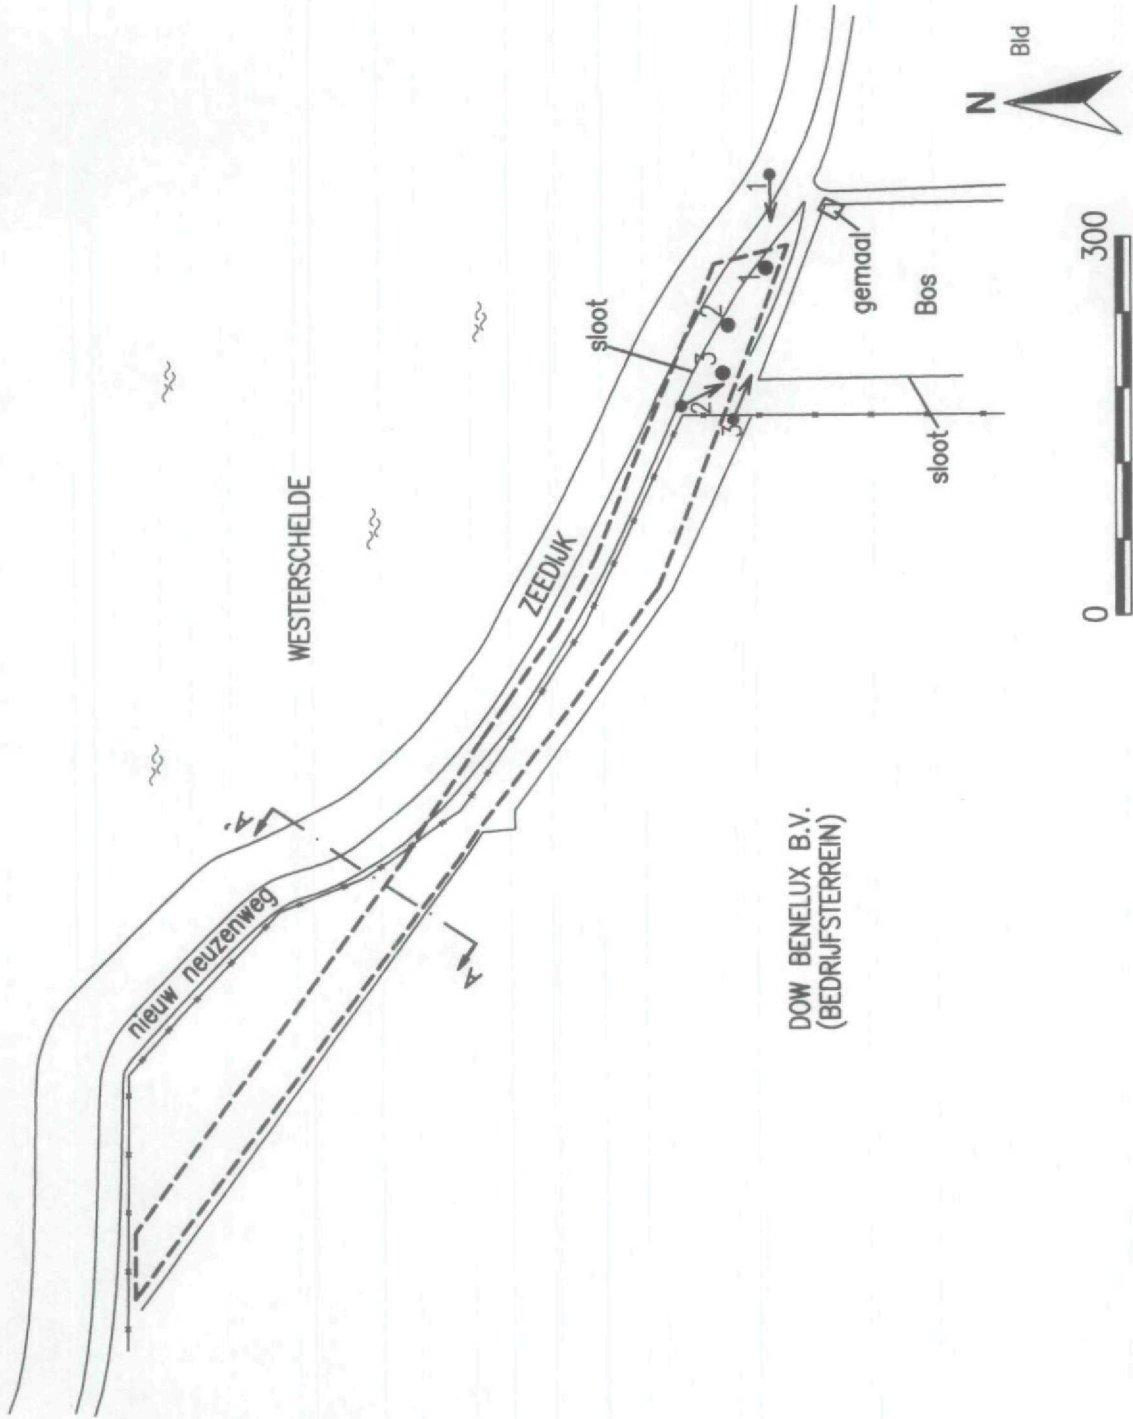
SITUATIESCHETS STORTPLAATS

De oppervlakte van de stortplaats bedraagt circa 2,9 hectare. De stortplaats is niet voorzien van een speciale boven- of onderafdichting. Aangezien de stortplaats grotendeels is vergraven, tijdens de werken aan de zeedijk, wordt geschat dat circa 25% van het afval nog aanwezig is. In de modelberekening wordt ervan uitgegaan dat de oppervlakte van het nog aanwezige stortmateriaal circa 0,73 hectare bedraagt.

Ten noorden en zuiden van de stortplaats ligt een sloot die in oostelijke richting afwatert. Tijdens het veldbezoek was de waterkwaliteit goed en de stroomsnelheid slecht.

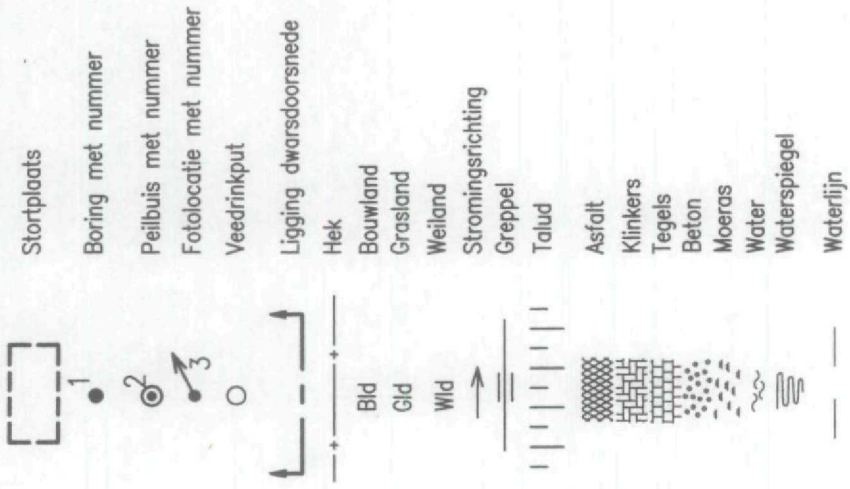
| A | 5-06-97 | JR | JWJW | SdV |
|---|---|---|---|---|
| | | | | 1 |

LEGENDA STORTPLAATS

| A | 5-06-97 | JR | JWJW | SdV |
|---|---|---|---|---|
| Stortplaats ZE/110/924 | | | | |

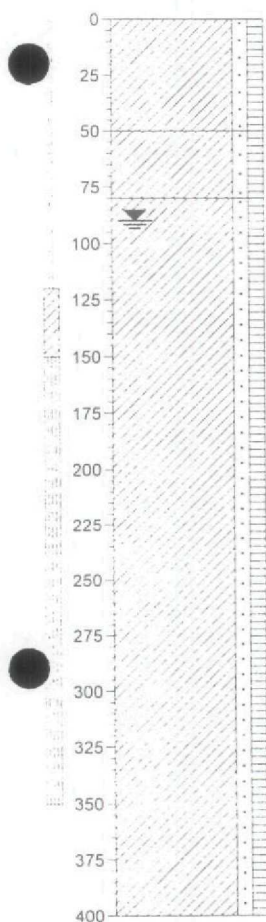
Boring: A1

▲ Klei, zwak zandig, zwak humeus. Bruin, zwak puinhoudend.

▲ Klei, zwak zandig, zwak humeus. Grijs, matig puinhoudend.

Klei, zwak zandig, zwak humeus.

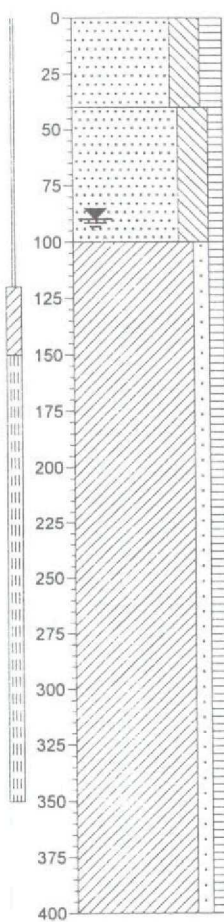
Boring: B2

Zand, sterk siltig, matig humeus. Bruin.

Zand, sterk siltig, zwak humeus. Grijs.

Klei, zwak zandig, zwak humeus.

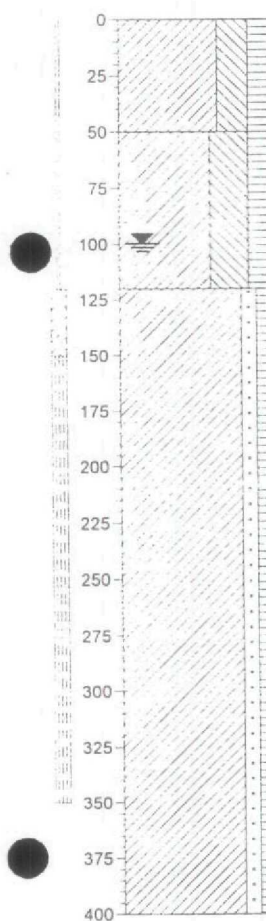
Boring: B3

Klei, sterk siltig, matig humeus. Bruin.

Klei, uiterst siltig, matig humeus. Bruin.

Klei, zwak zandig, zwak humeus. Grijs.

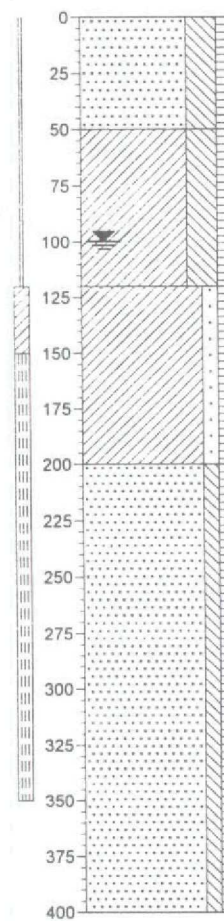
Boring: A3

Zand, sterk siltig, zwak humeus. Grijs.

Klei, sterk siltig, zwak humeus. Grijs.

Klei, zwak zandig, zwak humeus. Grijs.

Zand, zwak siltig, zwak humeus.

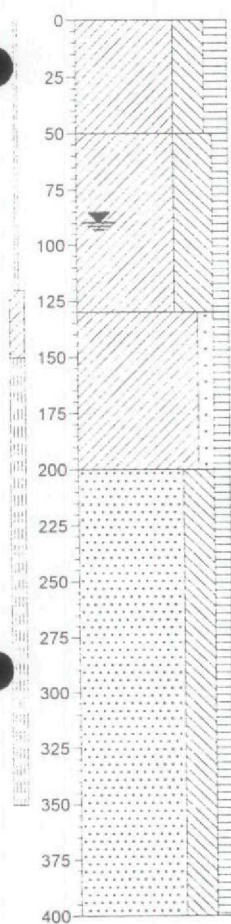
Boring: B10

Klei, sterk siltig,  
matig humeus.  
Bruin.

Klei, uiterst siltig,  
zwak humeus.  
Grijs.

Zand, sterk siltig,  
zwak humeus.  
Grijs.

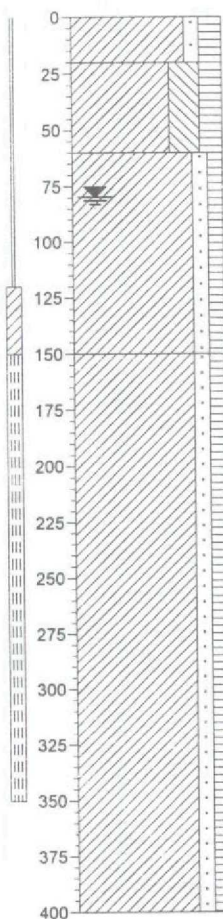
Boring: B11

Klei, zwak zandig,  
matig humeus.  
Bruin.  
Klei, sterk siltig,  
matig humeus.  
Bruin.

Klei, zwak zandig,  
zwak humeus.  
Bruin-grijs.

Klei, zwak zandig,  
zwak humeus.  
Grijs.

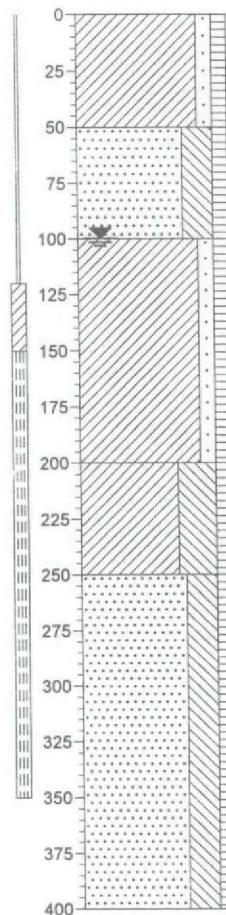
Boring: B12

Klei, zwak zandig,  
zwak humeus.  
Bruin.

Zand, sterk siltig,  
zwak humeus.  
Grijs.

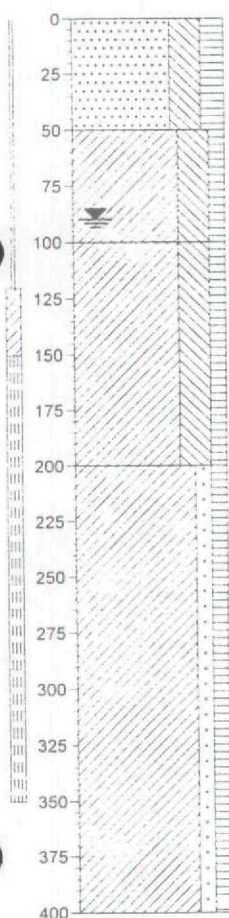
Boring: B13

▲ Zand, sterk siltig,  
matig humeus.  
Bruin, sterk  
grindhoudend.

Klei, sterk siltig,  
zwak humeus.  
Bruin.

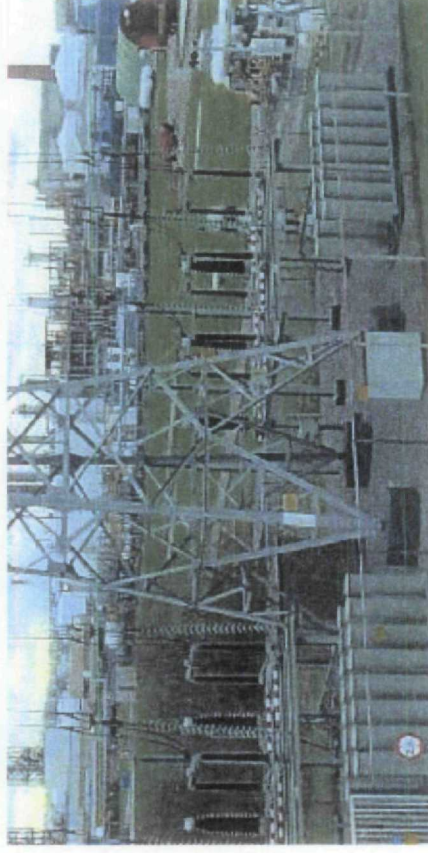
Fotonummer: foto 2

omschrijving: Foto genomen ten noordoosten van de stort, richting oosten. Op de foto is het terrein van DOW Chemicals te zien.

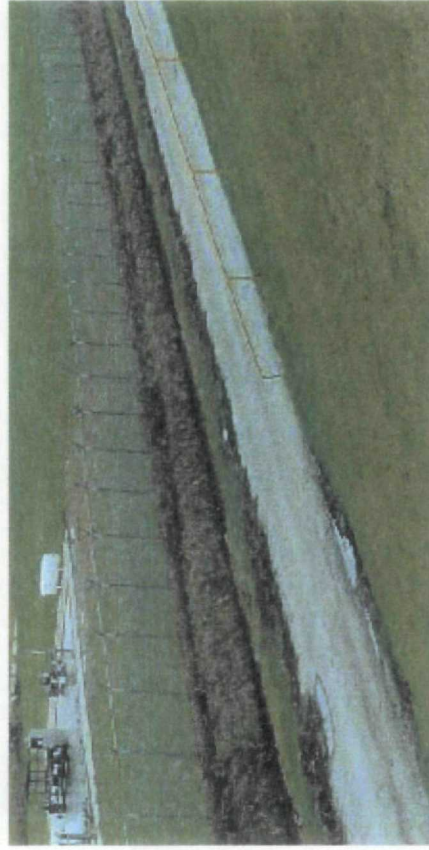
Fotonummer: foto 3

omschrijving: Foto genomen ten noordwesten van de stort, richting zuiden. Op de foto is het terrein van DOW Chemicals te zien.

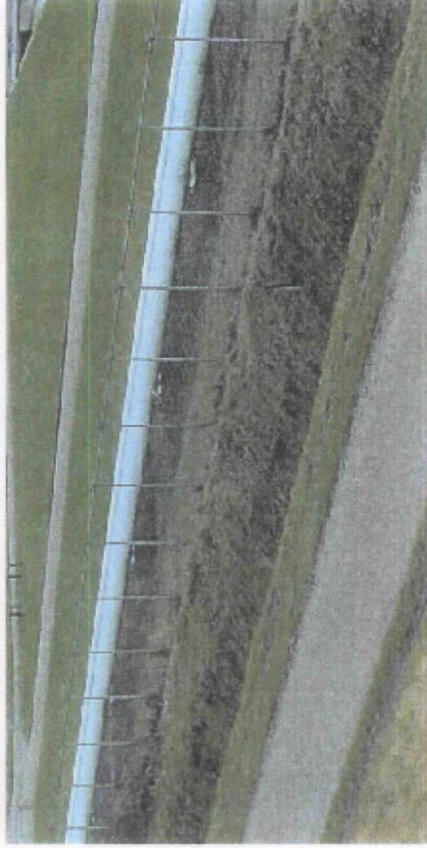
Fotonummer: foto 5

omschrijving: Foto genomen ten noordoosten van de stort, richting westen. Op de foto is het terrein van DOW Chemicals te zien.

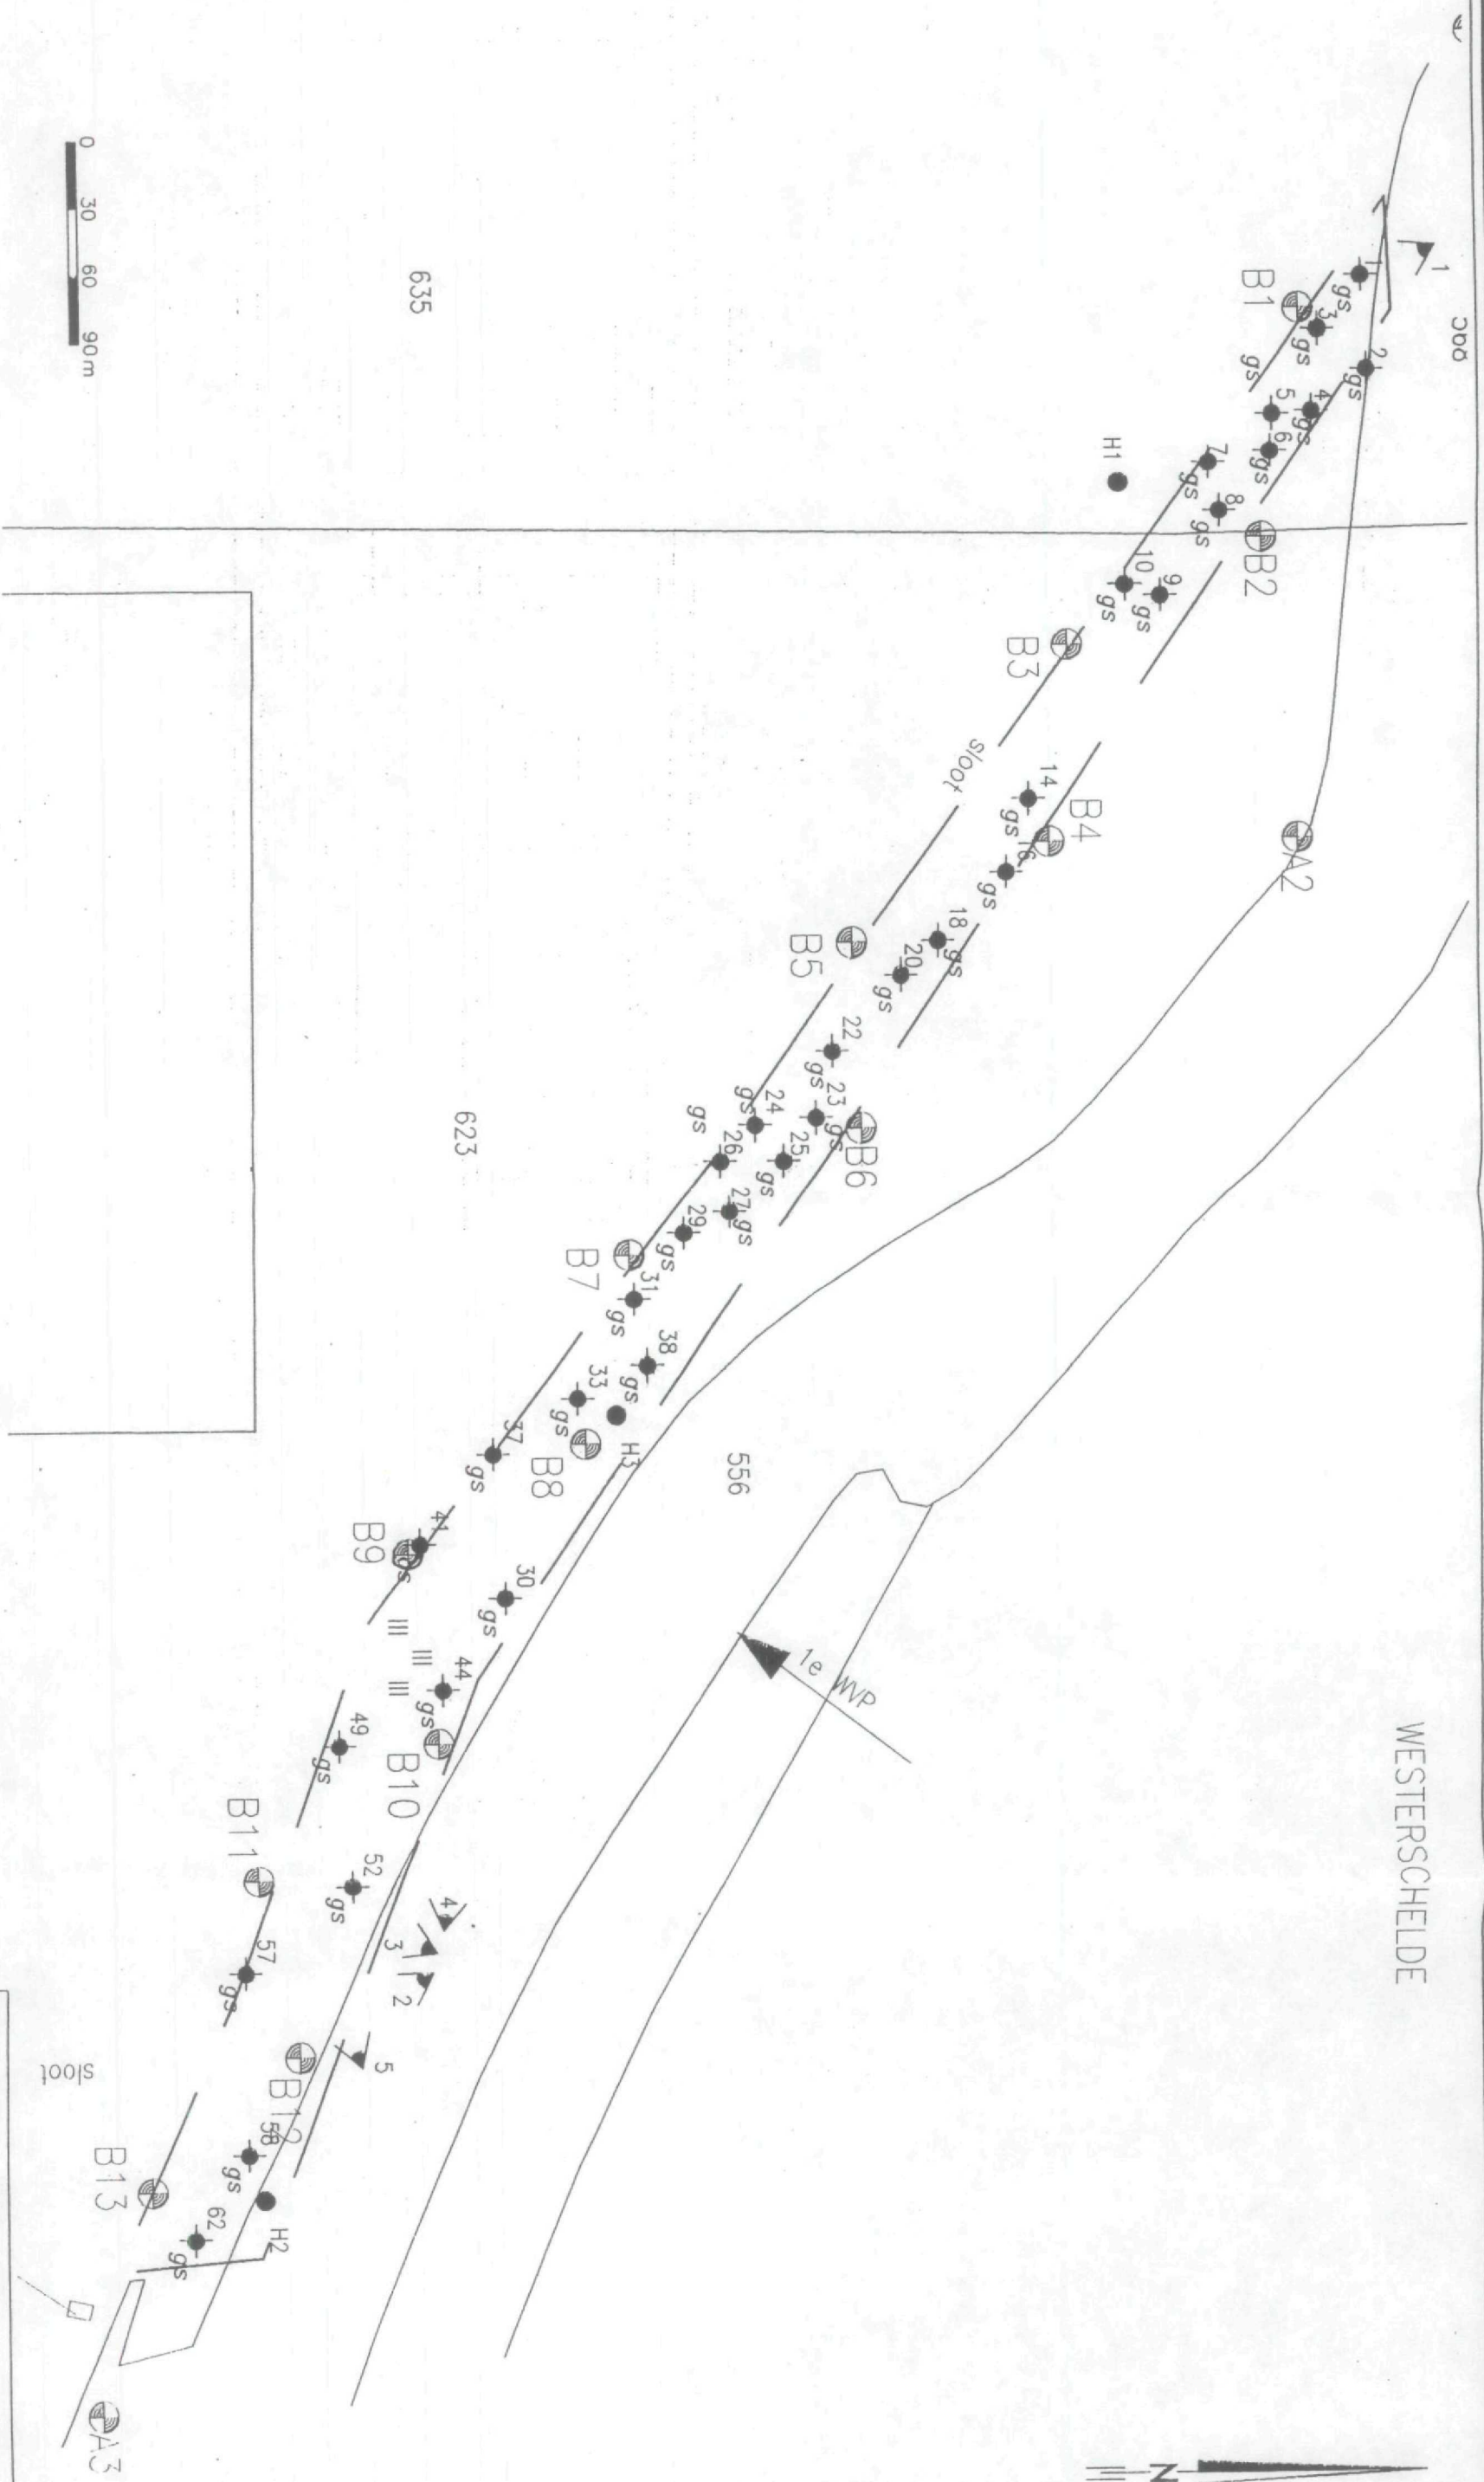
- Omvang stortplaats
- Boring met peilbuis
- Boring met dubbele peilbuis
- Stromingsrichting
- boring tot 0.5 m-mv.

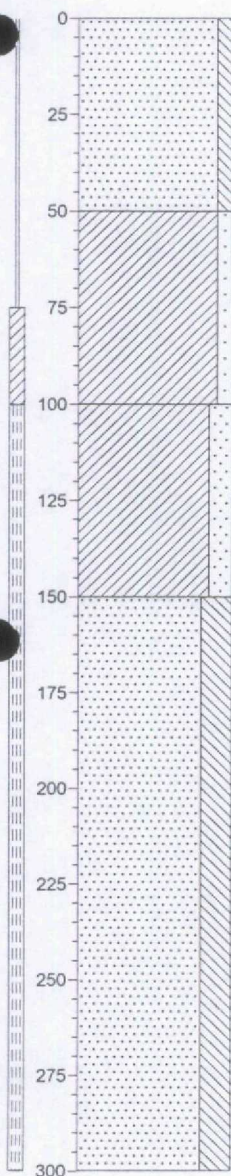
B16 17-5-2002

Zand, matig fijn, zwak siltig. Bruin.

Klei, zwak zandig. Bruin.

Zand, matig fijn, sterk siltig. Grijs.

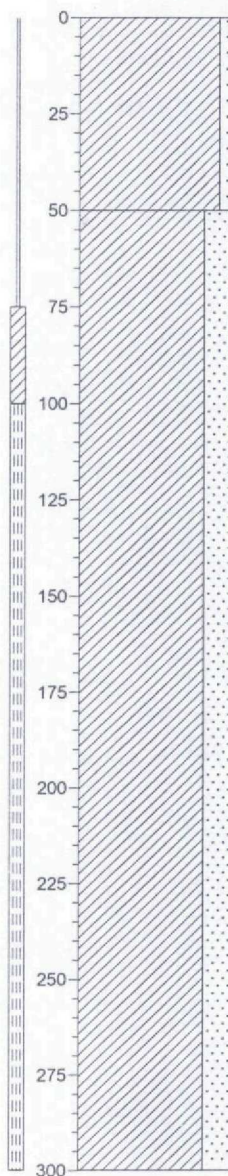
B20 17-5-2002

Klei, zwak zandig. Grijsbruin.

Klei, sterk zandig. Grijs.

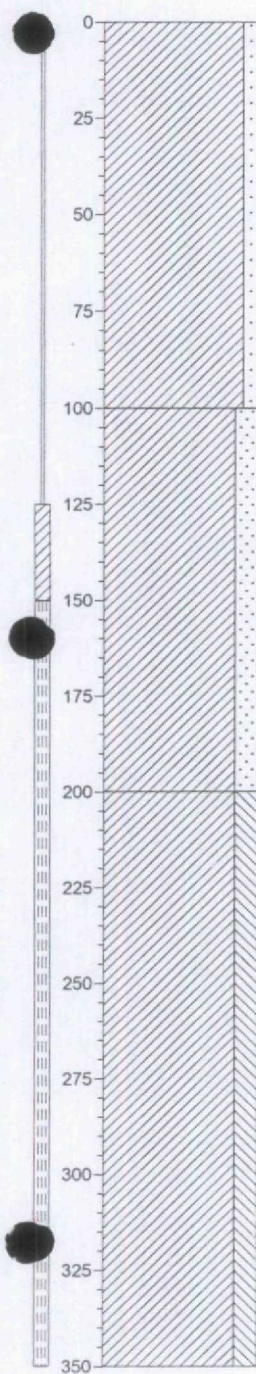
B23 17-6-2002

▲ Klei, zwak zandig. Bruingrijs, zwak puinhoudend.

Klei, matig zandig. Grijsbruin.
