## Waterdunen monitoring grondwater

Eindrapportage Meetresultaten 2010 t/m 2024

| <b>Projectnummer</b> | 11203311-001 |
| <b>Document ID</b> | 11203311-001-BGS-0048 |

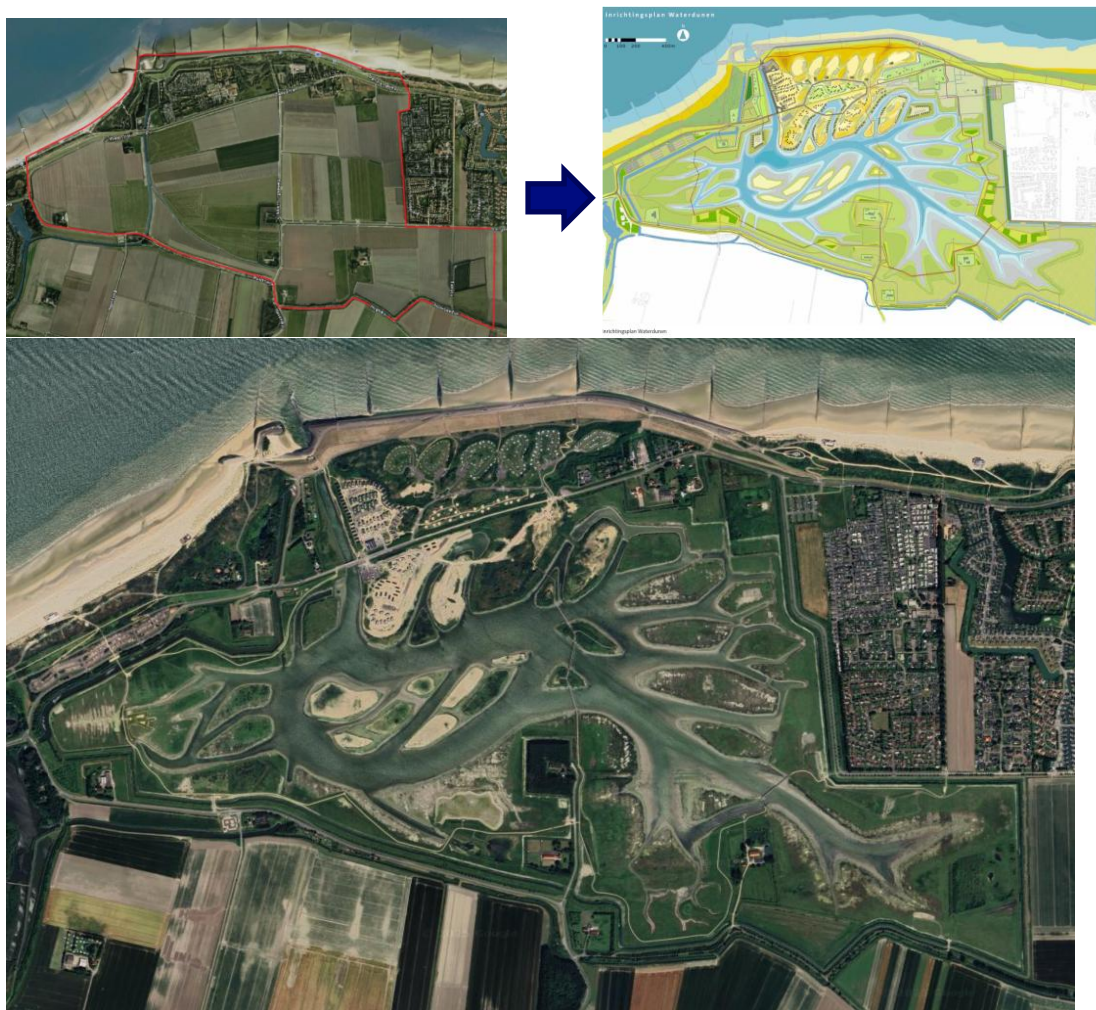
Figuur 1.1 Linksboven: Plangebied Waterdunen voor uitvoer (begrensd door de rode lijn). Rechtsboven: het Inrichtingsplan Waterdunen (2009). Onder: Waterdunen op 23 juni 2024 (bron: Google Earth)

Het Plan 'Waterdunen' houdt in dat een gedempt getijdengebied is ingericht in de historische polder Oud-Breskens, ten westen van Breskens (Figuur 1.1). Deze verandering van polder, voornamelijk landbouwgebied, naar een gedempt getijdengebied, leidt tot een andere waterhuishoudkundige situatie. Het getijdengebied heeft geen verbinding met het omliggende polderwatersysteem. Mogelijk zijn er gevolgen op het grondwatersysteem in het aangrenzende gebied. De grondwatermonitoring Waterdunen was er eerst op gericht om voor het aangrenzende gebied de nulsituatie vast te leggen en vervolgens om eventuele veranderingen in het grondwater langs de randen van Waterdunen als gevolg van de herinrichtingen te volgen. Daarmee kan vastgesteld worden in hoeverre er veranderingen via het grondwater plaatsvinden naar de omgeving.

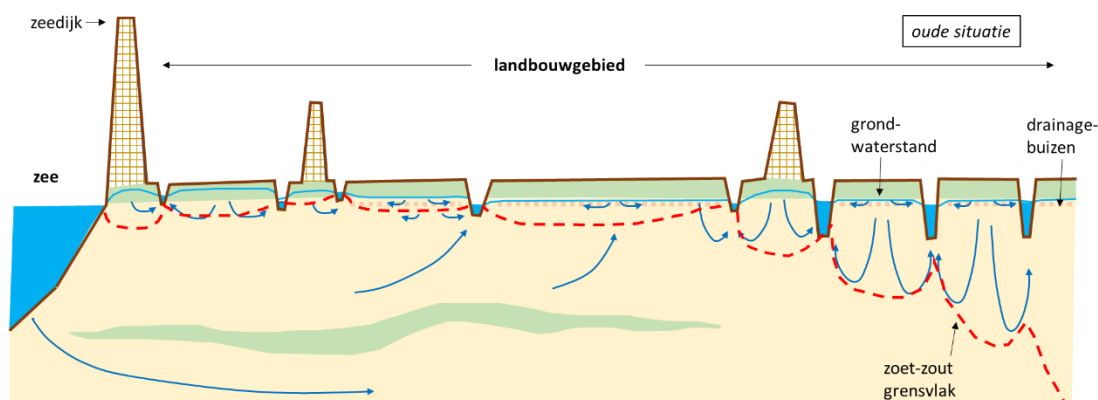
Figuur 1.2 Schematische weergave (noord-zuid profiel) van de grond- en oppervlaktewatersituatie in Waterdunen en omgeving, vóór uitvoering van Plan Waterdunen met aangegeven grondwaterstromingsrichtingen, grondwaterstanden en het zoet-zout grensvlak.

In Figuur 1.2 is het gebied Waterdunen en omgeving van vóór uitvoering van het plan schematisch weergegeven. De ondergrond bestaat uit een afwisseling van zand- en kleilagen (zie ook Bijlage A). Aan de top bevindt zich een deklaag bestaande uit zware klei en kleiig zand die varieert in dikte en deze laag is slecht doorlatend. Daaronder wordt matig fijn zand en kleiig zand aangetroffen die lokaal op ongeveer 10 meter diepte wordt begrensd door een kleilaag (0.5 tot 2 m dik). Onder deze kleilaag bevindt zich goed doorlatend zand tot een diepte van ongeveer 30 tot 40 meter onder maaiveld. In de zandpakketten kan grondwaterstroming door de betere doorlatendheid veel makkelijker plaatsvinden dan door de minder goed doorlatende kleilagen. De zandlagen worden daarom ook 'watervoerende lagen' genoemd. De watervoerende laag is niet overal even goed ontwikkeld en ook de diepte van voorkomen varieert. In Figuur 1.2 is met rood het grensvlak tussen zoet en zout grondwater schematisch weergegeven.

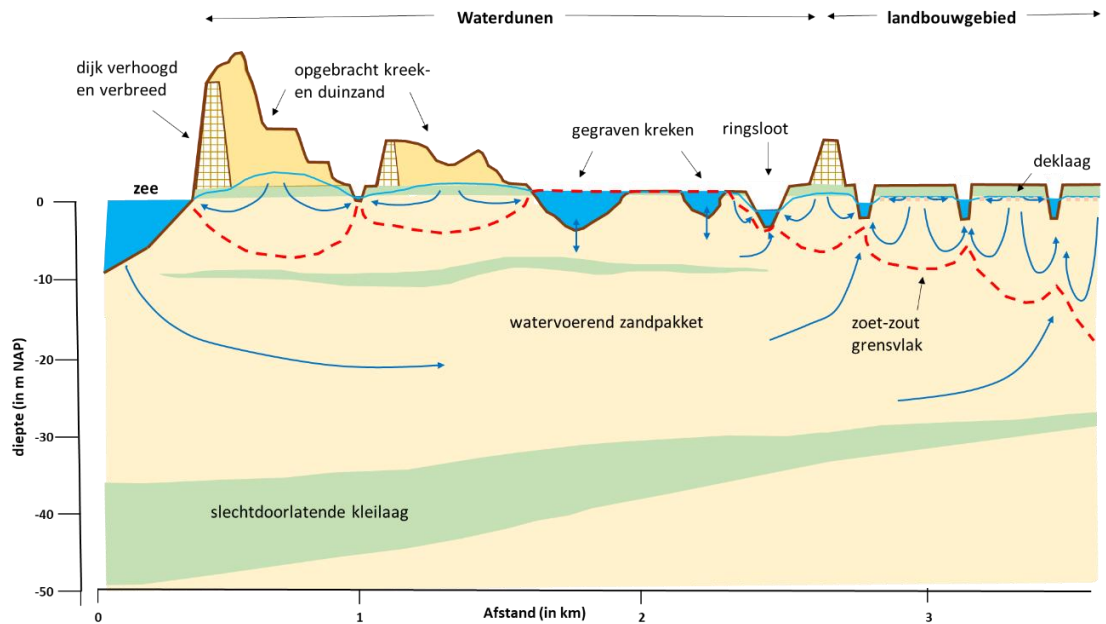
Figuur 1.3 Schematische weergave (noord-zuid profiel) van de waterhuishoudkundige situatie na uitvoering van Plan Waterdunen.

De waterhuishoudkundige veranderingen die gepaard zijn gegaan met de inrichting van Waterdunen zijn in grote lijnen als volgt (zie ook Figuur 1.3):

- (1) Verandering naar een afgesloten gedempt getijdengebied waarbij het totaal aan oppervlaktewater (gegraven kreken) is vergroot. Er is bodemmateriaal weggegraven voor de aanleg van de dijkversterking en de kreken waarbij delen van de kleiige deklaag zijn weggehaald. Deze grond is gebruikt in de ophoging en landschappelijke vormgeving t.b.v. de waterkering en het recreatiepark. De gecontroleerde in- en uitstroom van zout zeewater geschiedt via de getijdenduiker waardoor Waterdunen in verbinding staat met de Westerschelde. Het zoute systeem van de kreken staat op geen enkele wijze in verbinding met het omliggende agrarische poldersysteem, ook alle drainage in het krekengebied van Waterdunen is niet meer functioneel en alle randen zijn afgesloten van ont- en afwateringsmiddelen. De afwatering van het recreatiepark verloopt via Waterdunen en niet via de polderafwatering.

- (2) Aanleg van een ringsloot en verbetering van de afwatering van het rondom Waterdunen gelegen agrarische gebied en bebouwing. Hiertoe is tevens een nieuw gemaal gerealiseerd. De ringsloot en polderafwatering hebben een vast winter- en vast zomerpeil.

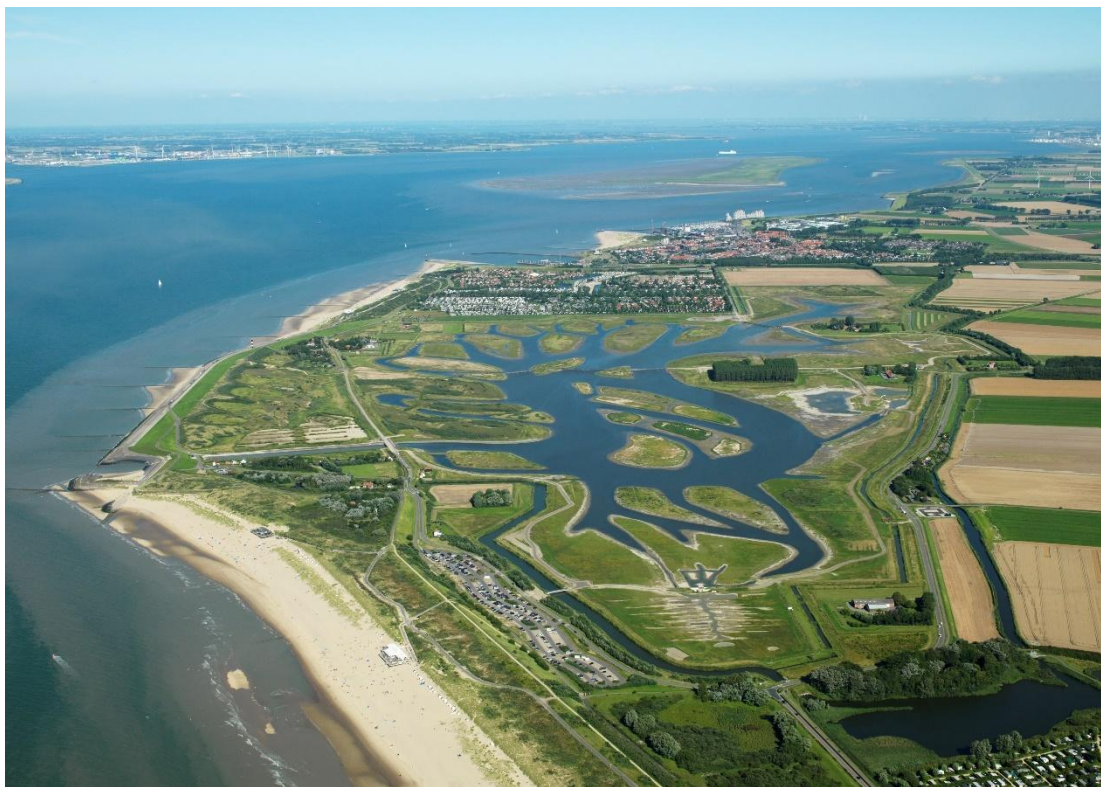
*Figuur 1.4 Het gedempt getijdengebied. Waterdunen met duidelijk het gegraven krekenpatroon en de ringsloot (foto augustus 2021, provincie Zeeland).*

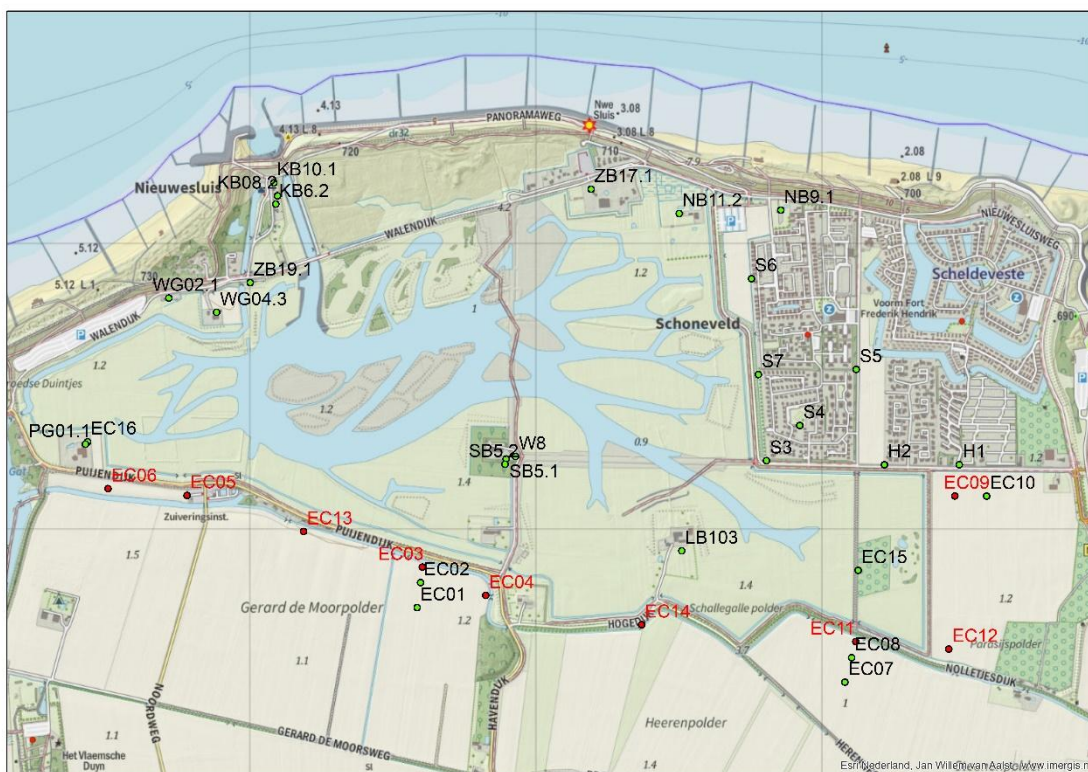
Figuur 2.1 Meetnet grondwatermetingen Waterdunen. In de rode meetpunten wordt naast de grondwaterstand (of stijghoogte) ook het zoet-zout grensvlak met de EM-SlimFlex gemeten.

Het monitoringsnetwerk is weergegeven in Figuur 2.1. Het meetnet omvat zowel meetpunten buiten het plangebied Waterdunen in het landbouwgebied en bebouwd gebied als binnen het plangebied Waterdunen waar vooral rond bebouwing is gemeten. De meetpunten met code EC staan veelal aan de rand van Waterdunen en dienen om eventuele veranderingen in het landbouwgebied goed te kunnen volgen. Ze bestaan uit een ondiepe (freatische grondwaterstand) en diepe (stijghoogte in watervoerend pakket) grondwaterbuis. Het filter van de ondiepe buis zit op een diepte van 2 á 3 meter onder maaiveld en hier wordt de grondwaterstand handmatig gemeten. De diepe buis heeft het filter op een diepte van 5 tot 12 m onder maaiveld en hier wordt de stijghoogte continue (meetfrequentie elk uur) gemeten met druksensoren (zogenaamde 'divers').

In negen van deze diepe EC-buizen (aangegeven met rood in Figuur 2.1) is jaarlijks de positie van het zoet-zout grensvlak (diepteprofiel van het zoutgehalte) gemeten met de zogenaamde EM-SlimFlex. In 2010, 2020 en 2024 zijn daarnaast ook extra EM-SlimFlex metingen gedaan in enkele andere meetpunten (EC01, EC02, EC07, EC08, EC10).

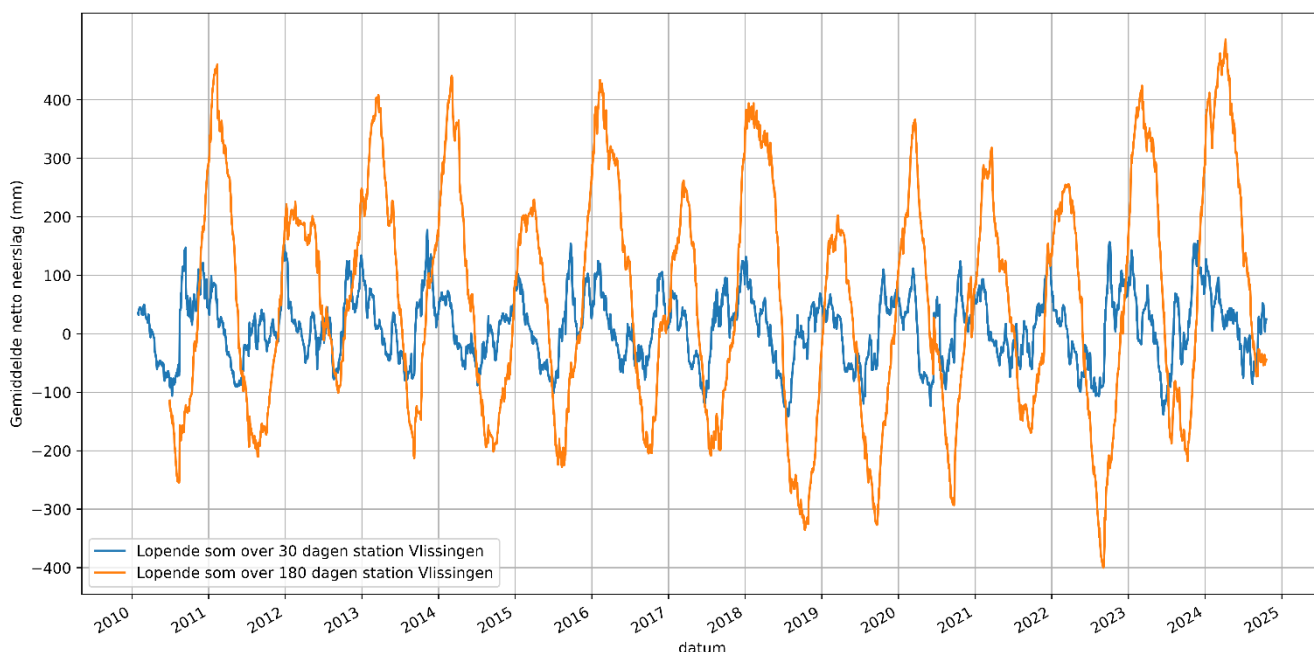
Figuur 3.1 Lopende gemiddelden van de netto neerslag (neerslag minus verdamping), afgeleid uit neerslagmetingen en potentiële verdamping in Vlissingen. Bron originele data: KNMI.

Figuur 3.1 laat het lopend gemiddelde zien van de netto neerslag (neerslag minus verdamping) van KNMI weerstation Vlissingen sinds 2010. In de winterperiode is er altijd sprake van een neerslagoverschot (meer neerslag dan verdamping). In de zomer is er een neerslagtekort: ongeveer vanaf eind maart – begin april tot eind september-begin oktober is er dagelijks meer verdamping dan neerslag. Figuur 3.2 toont per jaar in de periode 2010 – 2024 de jaarlijkse cumulatieve som van de netto neerslag, welke in de winter positief is en in de loop van het voorjaar of zomer negatief wordt.

De winters van 2015-16, 2017-18, 2022-23 en 2023-24 zijn duidelijk natter dan de andere winters en dit is ook terug te zien in de grondwaterstandsmetingen (dit wordt verder besproken in paragraaf 3.2). 2018, 2019, 2020 en 2022 hadden zeer droge zomers. De droge zomer van 2019 werd gevolgd door een natte winter (zie Figuur 3.2) waardoor het grondwatersysteem zich enigszins kon herstellen. 2022 was het gehele jaar erg droog, met het grootste cumulatieve neerslagtekort op jaarbasis in Figuur 3.2. 2024 was een zeer nat jaar, met het grootste cumulatieve neerslagoverschot.

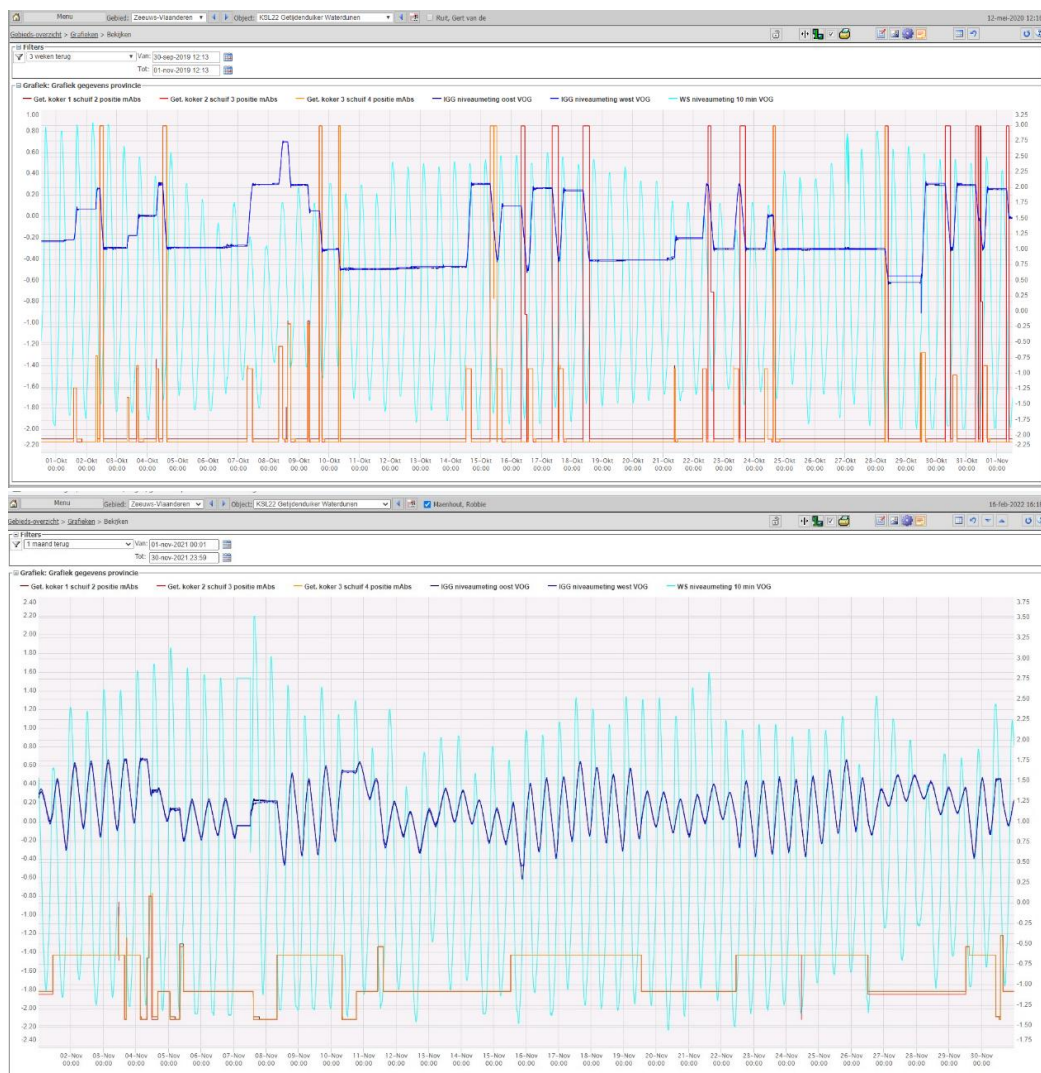
*Figuur 3.3 De schuifstanden van de duiker (oranje en rood), het waterpeil in Waterdunen (twee donkerblauwe vrijwel overlappende lijnen in westelijk en oostelijk meetpunt, linker y-as) en het Westerscheldepeil (lichtblauw, rechter y-as) voor een maand in de testfase (oktober 2019, boven) en de operationele fase (november 2021, onder). Bron: Waterschap Scheldestromen.*

Vanaf september 2019 begon de testfase van het openen en sluiten van de schuiven van de getijdenduiker (zie bovenste grafiek, Figuur 3.3). Hierdoor kon water vanuit de Westerschelde bij hoogwater het getijdengebied instromen en bij laagwater weer uitstromen. Hierdoor ontstaan wisselende waterstanden in Waterdunen. Figuur 3.3 (onderste grafiek) laat het gedempt getij in Waterdunen (donkerblauwe lijn) zien na de testfase met een veel natuurlijker verloop dan tijdens de testfase (bovenste grafiek). Door de vaste opening van de schuifstanden lopen de waterpeilen in Waterdunen gedempt mee met het getijde van de Westerschelde. De schuiven worden in de weekenden op een kleinere opening ingesteld en dus minder getijde in het gebied.

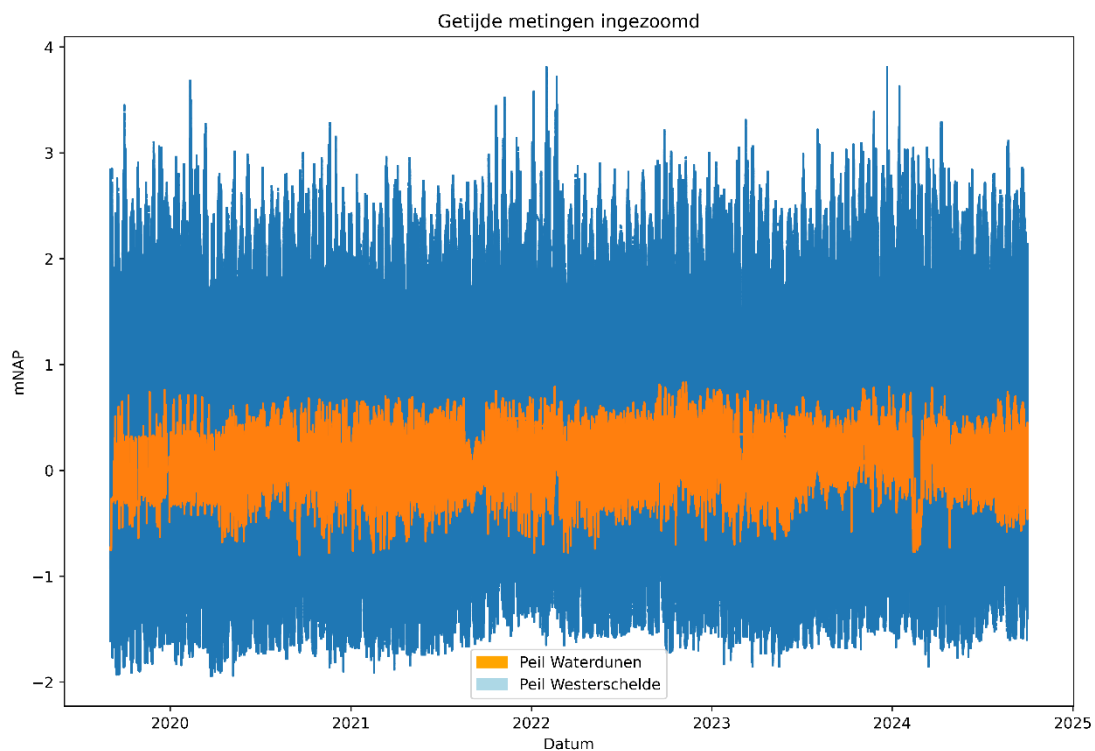
*Figuur 3.4 Het peil van de Westerschelde in blauw (getijde) en het gedempt getij in Waterdunen (oostelijk meetpunt) in oranje. Bron data: Waterschap Scheldestromen*

Figuur 3.4 laat het waterpeil van de Westerschelde bij de getijdenduiker en het waterpeil in Waterdunen (bij het oostelijk meetpunt) zien vanaf het openen van de getijdenduiker tot en met september 2024. Het waterpeil op de Westerschelde fluctueert tussen circa -2 m NAP en +3 m NAP. De hogere pieken en diepere dalen komen twee keer per maand voor en zijn de perioden met springtij en worden afgewisseld met doortij wanneer het verschil tussen eb en vloed het kleinst is. Het waterpeil in Waterdunen (gedempt getij) fluctueert gemiddeld tussen circa -0,25 m NAP en +0,50 m met uitschieters naar -0,60 tot +0,60 m NAP en een gemiddelde waterstand van +0,07 m NAP. Dit is duidelijker zichtbaar in Figuur 3.5 waar de maximale, mediane en minimale waterstand in Waterdunen is geplot en in Figuur 3.6 met het voortschrijdend gemiddelde (per week) hiervan. In Figuur 3.7 staat het gemiddelde peil per maand weergegeven dat sinds de zomer van 2020 varieert tussen -0,02 en 0,12 m NAP, maar het laatste half jaar van 2023 komen nog iets hogere peilen voor met een gemiddeld maandelijks peil van maximaal 0,32 m NAP. In de figuren zijn ook duidelijk de aanpassingen van het waterpeil in 2024 te zien, met tijdelijk lage peilen in februari 2024 en een duidelijkere sinus vanaf juni 2024.

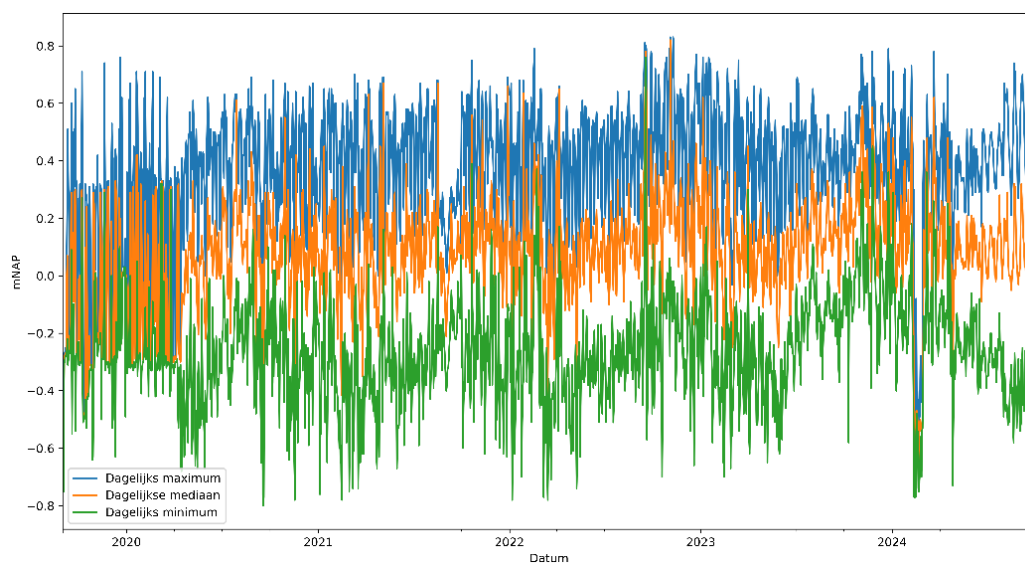
*Figuur 3.5 Het gedempt getij (waterpeil) in Waterdunen weergegeven met het maximale (blauw), mediane (oranje) en minimale peil (groen) per dag. Bron data: Waterschap Scheldestromen*

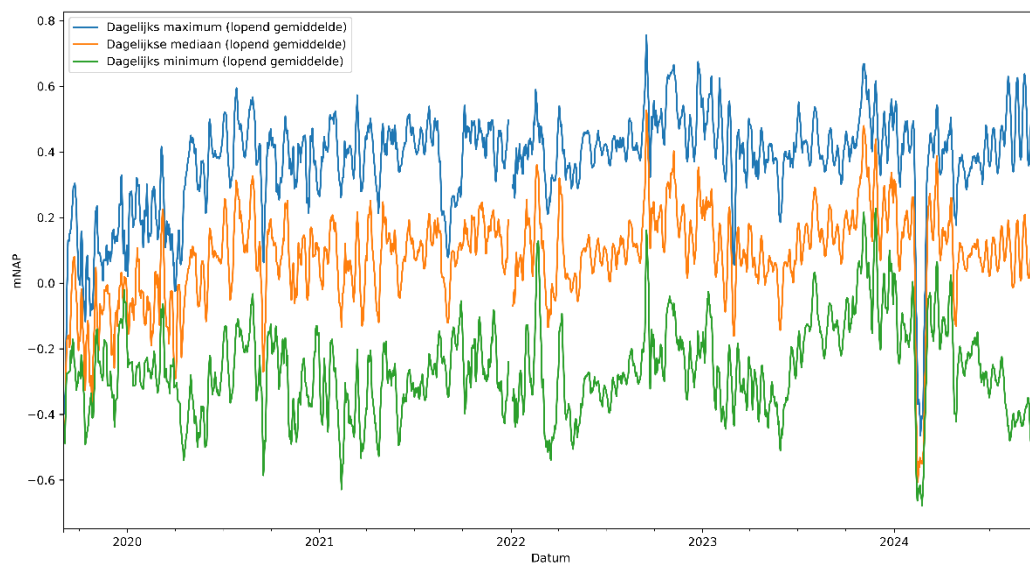
*Figuur 3.6 De waarden van figuur 3.5 als voortschrijdend gemiddeld per week. Bron data: Waterschap Scheldestromen*

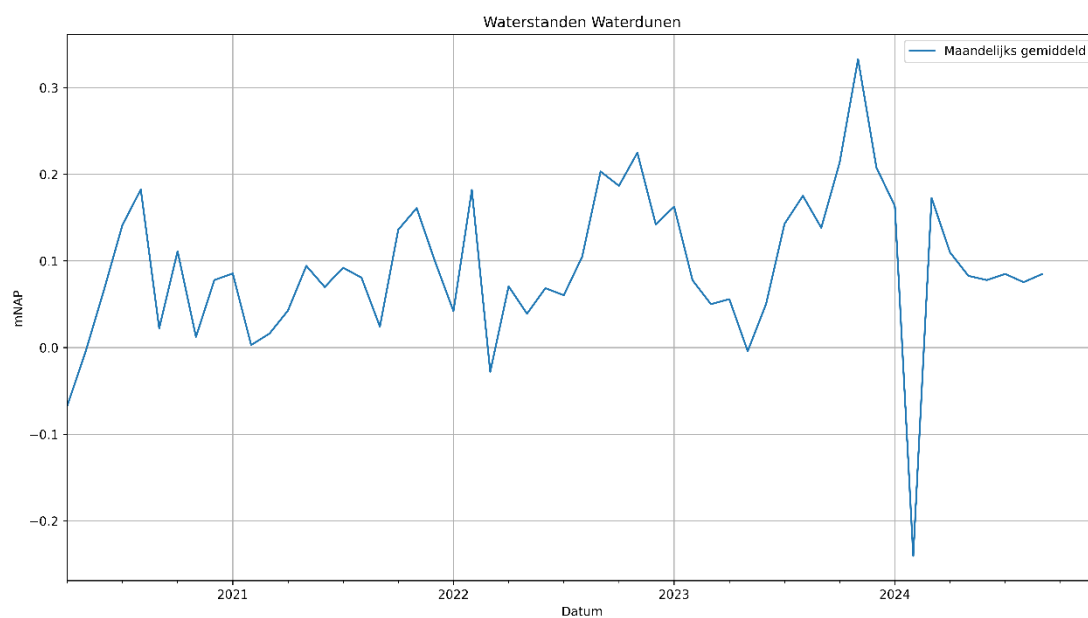
*Figuur 3.7 Het gemiddeld waterpeil per maand in Waterdunen sinds april 2020. Bron data: Waterschap Scheldestromen*

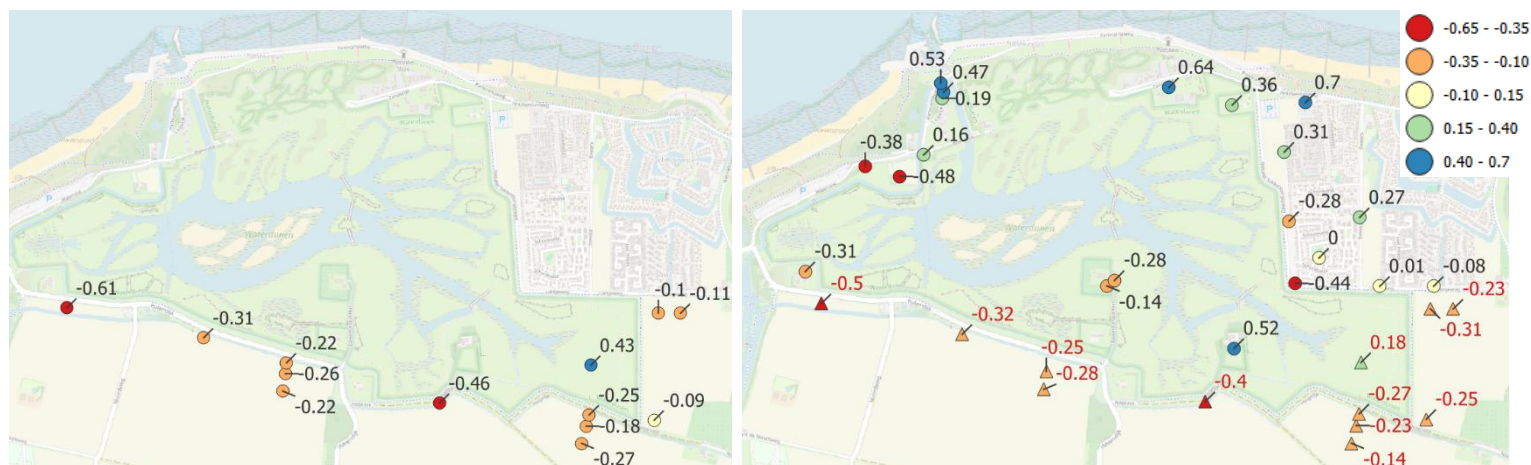
Figuur 3.8 Links: gemiddelde gemeten stijghoogte en rechts: gemiddelde gemeten grondwaterstand in meters t.o.v. NAP na openen getijdenduiker (alleen de data voor EC11 is vóór het openen van de getijdenduiker, in verband met ontbreken data). Cirkels met zwarte tekst: gemeten door middel van continue 'diver'-metingen. Driehoeken met rode tekst: gemeten door middel van handmetingen (1x per kwartaal).

Figuur 3.8 toont de gemiddelde gemeten stijghoogte en grondwaterstand t.o.v. NAP ná opening van de getijdenduiker. De hoogste grondwaterstanden ten opzichte NAP komen voor nabij de kustlijn (+0,2 tot +0,7 m NAP) en de grondwaterstand daalt richting het zuiden (bij de grens tussen Waterdunen en het landbouwgebied) tot een hoogte van -0,2 tot -0,5 m NAP en de stijghoogte is hier -0,2 tot -0,6 m NAP. De laagste stijghoogten worden gemeten vlak bij de sloten die op polderpeil liggen en waar de ondergrond zandig is. De hoogste waarden worden gemeten op grotere afstand van de poldersloten.

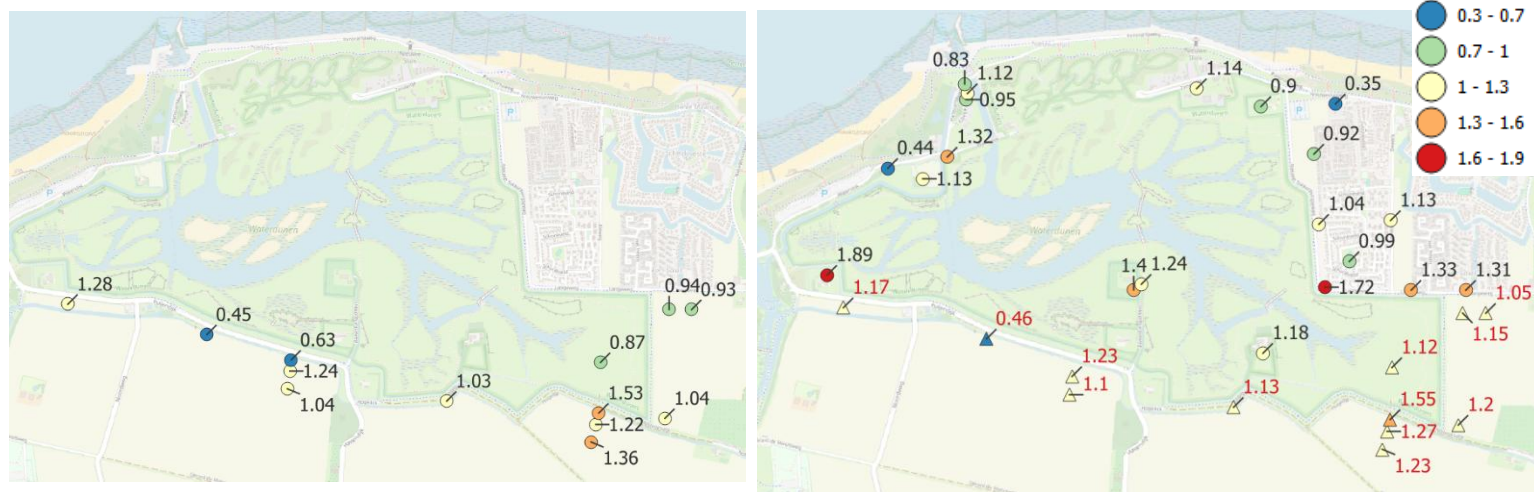
Figuur 3.9 Zelfde figuur als Figuur 3.8, maar dan in meters onder maaiveld. Links: gemiddelde gemeten stijghoogte en rechts: gemiddelde gemeten grondwaterstand na openen getijdenduiker in meters onder maaiveld (alleen de data voor EC11 is vóór het openen van de getijdenduiker, in verband met ontbreken data). Cirkels met zwarte tekst: gemeten door middel van continue 'diver'-metingen. Driehoeken met rode tekst: gemeten door middel van handmetingen (1x per kwartaal)

Figuur 3.9 is vergelijkbaar met Figuur 3.8, maar dan in meters ten opzichte van maaiveld. De meeste gemiddelde grondwaterstanden liggen ongeveer tussen 0,5 en 1,5 m onder maaiveld, alleen WG02.1 en NB9.1 hebben een ondiepere gemiddelde grondwaterstand (0,44 en 0,35 m onder maaiveld). De gemiddelde grondwaterstanden in het landbouwgebied (alleen op basis van handmetingen) zijn grotendeels 1 tot 1,3 m onder maaiveld, met uitzondering van EC13 (0,46 m onder maaiveld). Ondiepe grondwaterstanden komen voor als gevolg van een lage ligging van het maaiveld, een grote(re) afstand tot sloten, of een kleiige grondslag die de afvoer van regenwater belemmert. Op twee locaties is de gemiddelde freatische grondwaterstand dieper dan 1,5 m onder maaiveld (PG01.1 en S3).

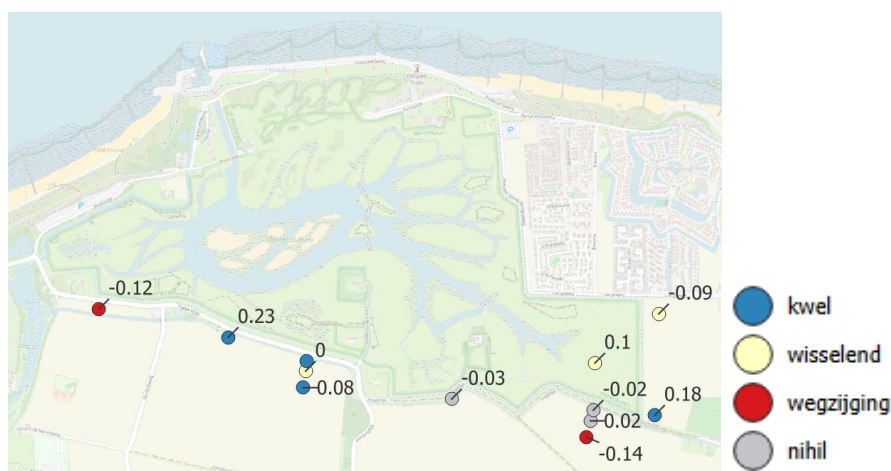
Figuur 3.10 Kwel of wegzijging, op basis van de handmetingen in de diepe en ondiepe peilbuis. De labels geven het gemiddelde verschil (in meters) tussen de handmetingen weer, waarbij een positieve waarde aangeeft dat de (handmeting van de) stijghoogte gemiddeld gezien hoger is dan de freatische grondwaterstand. Bij EC10 en EC03 zijn geen freatische handmetingen verricht. Bij EC03 is op basis van het slootpeil een kwelsituatie vastgesteld.

In Figuur 3.10 is geplot waar een kwel- of wegzijgingssituatie voorkomt. Dit is bepaald op basis van de handmetingen in de diepe peilbuis ten opzichte van de ondiepe peilbuis per locatie. Op vier van de elf locaties komt een kwelsituatie voor, maar op deze locaties zit het zoet-zoutgrensvlak dieper dan 4 meter diep, waardoor er geen zout in de wortelzone te verwachten is. Nihil betekent dat handmetingen in de diepe en ondiepe buis nagenoeg gelijk zijn. Op twee locaties (EC-02 en EC-15) varieert de situatie gedurende het jaar. Bij EC-02 komt dit doordat de grondwaterstand sterker fluctueert dan de stijghoogte en dus is er in de winter sprake van wegzijging en in de zomer is er kwel. Bij EC-15 is dit juist omgedraaid, hier is er in de winter sprake van een kwelsituatie en in de zomer (lichte) wegzijging. Bij meetpunten die dicht bij een sloot liggen (bijv. EC-03 en EC-13) zorgt de aanwezigheid van de sloot voor een verlaging van de grondwaterstand en daarmee voor een kwelflux, terwijl dit verder in het perceel niet het geval hoeft te zijn.

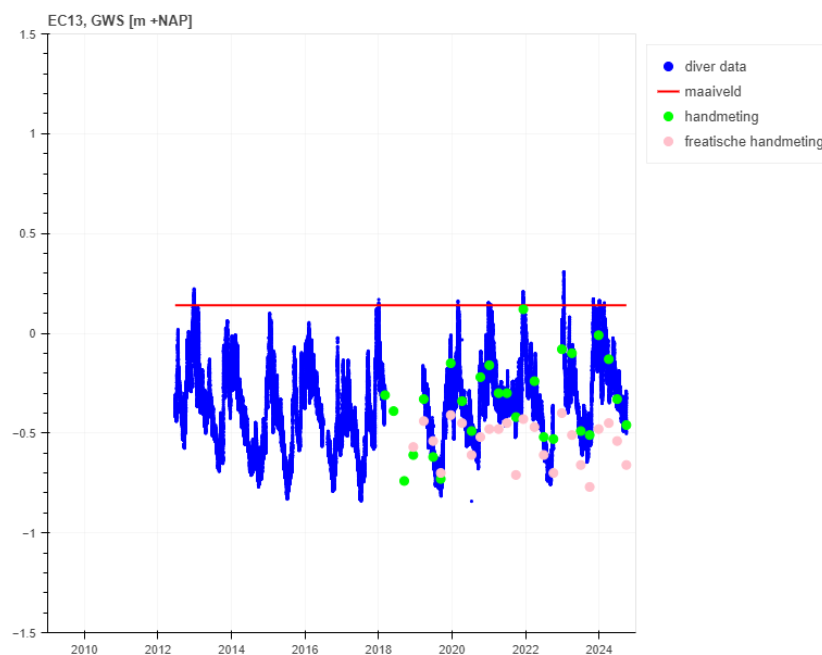
*Figuur 3.11 Stijghoogtemeting op locatie EC13. Blauw: continu (met diver) gemeten stijghoogte. Groene cirkel: handmetingen in dezelfde peilbuis als de diver. Roze cirkel: handmetingen van freatische grondwaterstand in de ondiepe peilbuis*

De jaarlijkse dynamiek is gemiddeld over alle metingen ongeveer 80 cm, maar dit varieert per locatie en per jaar. Zie bijvoorbeeld de stijghoogtemetingen in Figuur 3.11: EC13 ligt in het landbouwgebied ten zuiden van Waterdunen en heeft een stijghoogtedynamiek van 55 cm. Bij deze locatie zijn ook handmetingen van de freatische grondwaterstand (aangegeven met een roze cirkel), hieruit wordt duidelijk dat op deze locatie de freatische grondwaterdynamiek lager is dan de stijghoogtedynamiek, ongeveer 30 cm. De grondwaterstand wordt hier sterk beïnvloed door lokale factoren, zoals bijvoorbeeld de aanwezigheid van buisdrainage of sloten. Doordat de stijghoogte hoger is dan de grondwaterstand is hier sprake van een kwelsituatie. Op locatie EC06 (Figuur 3.12) komt een tegenovergestelde dynamiek voor, met hoge stijghoogtes in de zomer en lage stijghoogtes in de winter. Dit laat zien dat deze locatie sterk door het peilbeheer van het oppervlaktewater beïnvloed is, met een hoog zomerpeil en laag winterpeil. De freatische grondwaterstanden zijn hoger dan de stijghoogte, wat een wegzijgingsituatie weergeeft.

De grondwaterstand en stijghoogte worden beïnvloed door de weersomstandigheden. In de meetreeksen in Figuur 3.11 is bijvoorbeeld duidelijk het natte jaar 2021 te herkennen, waar de grondwaterstanden/stijghoogte in de zomer minder ver uitzakken dan de andere zomers. Ook in de zeer natte winter van 2023/2024 komen hoge grondwaterstanden/stijghoogtes voor. Ook de droge zomers in 2018, 2019 en 2022 zorgen op veel locaties voor het uitzakken van de grondwaterstand/stijghoogte, wat in bovenstaande figuren het beste te zien is in meting KB10.1 (Figuur 3.14). Belangrijk hierbij is dat in de droge zomers van 2018 en 2019 het peil in de nieuw gegraven kreek en ringsloot ook ver uitzakte en daarmee ook voor verlaging van de grondwaterstand en stijghoogte zorgde.

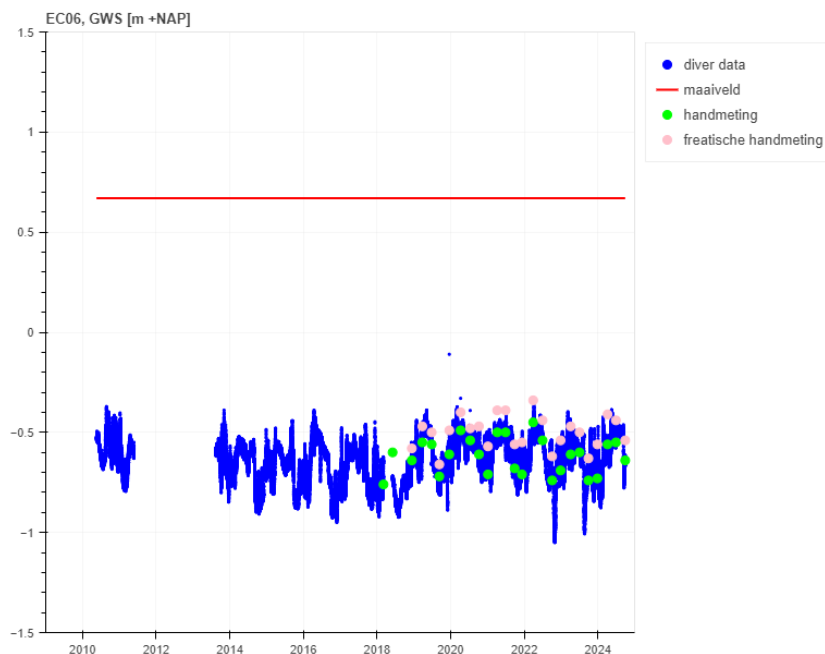
Figuur 3.12 Stijghoogtemeting op locatie EC06. Blauw: continu (met diver) gemeten stijghoogte. Groene cirkel: handmetingen in dezelfde peilbuis als de diver. Roze cirkel: handmetingen van freatische grondwaterstand in de ondiepe peilbuis

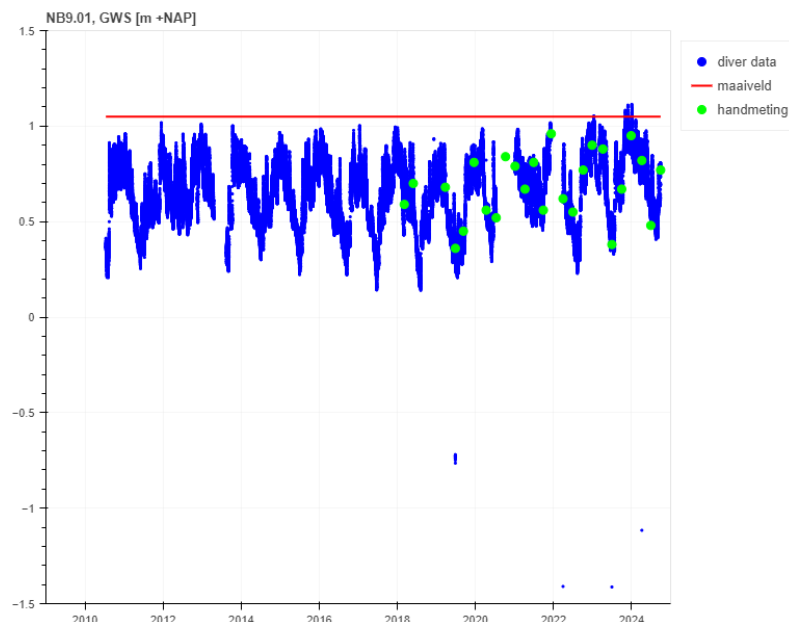
*Figuur 3.13 Grondwaterstandmeting op locatie NB9.01. Blauw: continu (met diver) gemeten grondwaterstand. Groene cirkel: handmetingen in dezelfde peilbuis als de diver.*

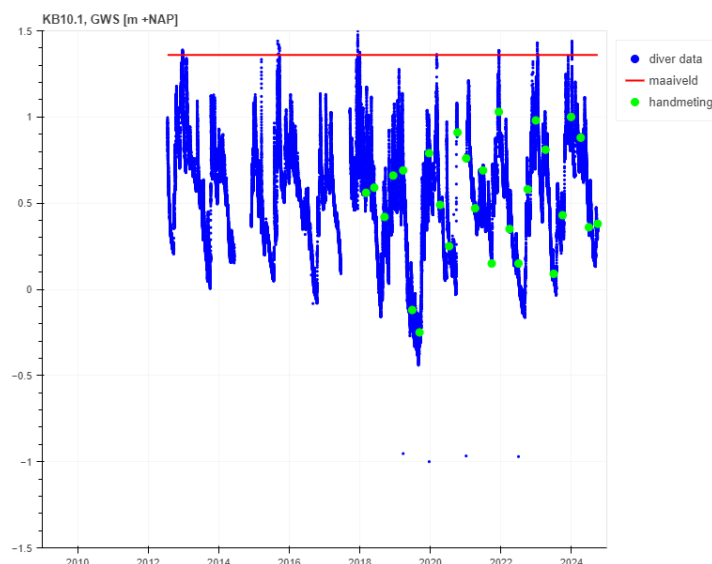
*Figuur 3.14 Grondwaterstandmeting op locatie KB10.1. Blauw: continu (met diver) gemeten grondwaterstand. Groene cirkel: handmetingen in dezelfde peilbuis als de diver.*

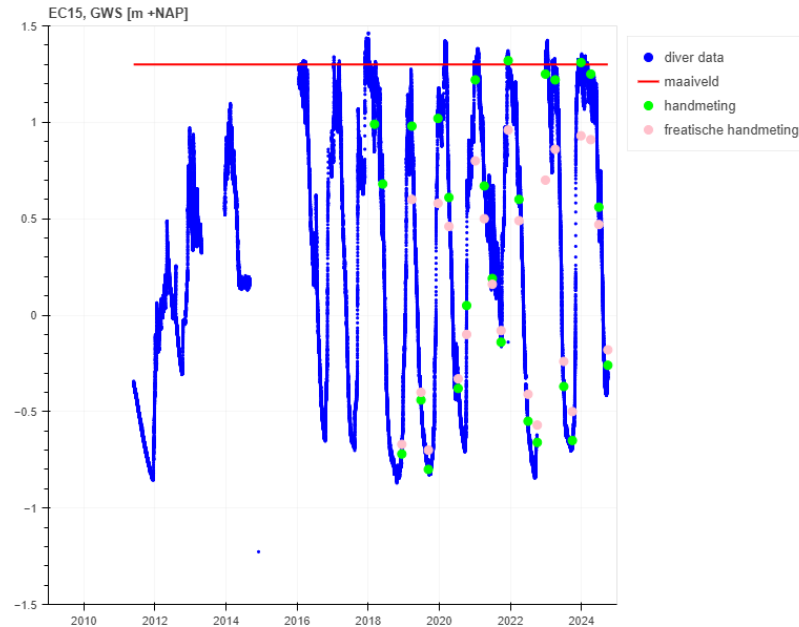
Figuur 3.15 Stijghoogtemeting op locatie EC15. Blauw: continu (met diver) gemeten stijghoogte. Groene cirkel: handmetingen in dezelfde peilbuis als de diver. Roze cirkel: handmetingen van freatische grondwaterstand in de ondiepe peilbuis

Een voorbeeld van de verandering in stijghoogtedynamiek **binnen het natuurgebied** is te zien in de meting van EC15 (Figuur 3.15). Hier is landgebouwgebied, met intensieve drainage en daardoor diepe wintergrondwaterstanden, omgevormd naar natuurgebied met ondiepe wintergrondwaterstanden. In de huidige situatie is een sterke jaarlijkse stijghoogtedynamiek te zien van wel 170 cm. De freatische grondwaterdynamiek is (op basis van de handmetingen, roze cirkels) een stuk lager is dan de stijghoogtedynamiek, ongeveer 100cm.

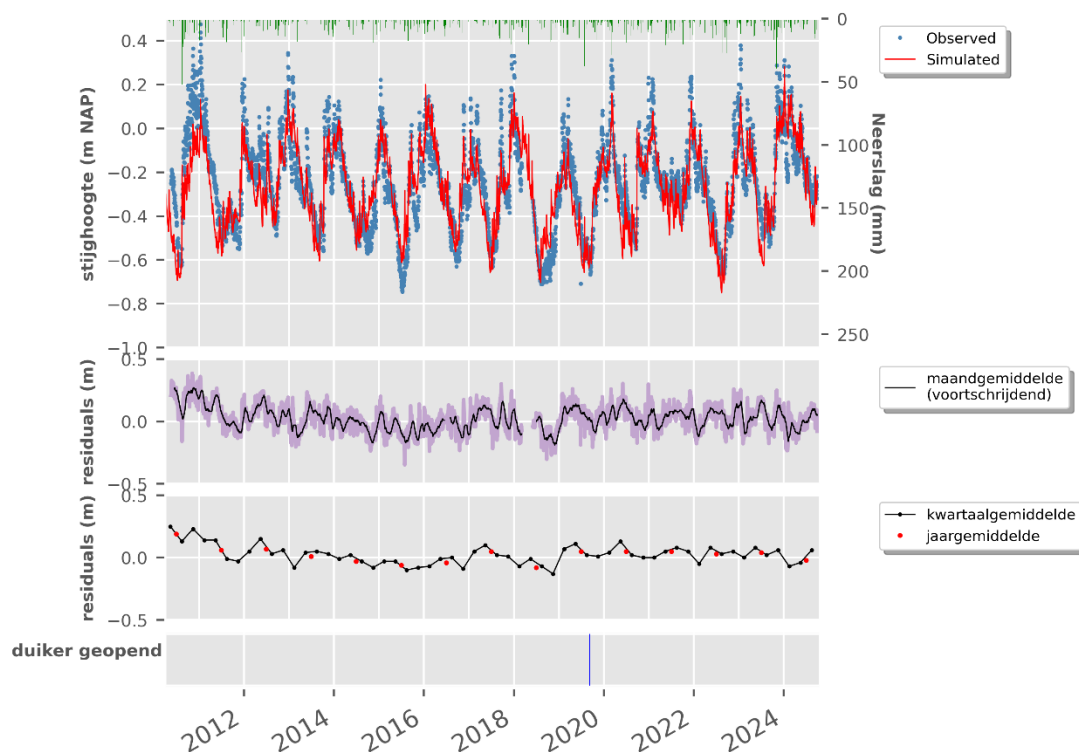
Figuur 3.16 Het resultaat van een tijdreeksanalyse van meetpunt EC03. De rode lijn geeft het tijdreeksmodel dat op basis van neerslag en verdamping is opgesteld. Afwijkingen (ook wel 'residuals') met de gemeten tijdreeks (de blauwe lijn) geven eventueel aanwijzingen voor structurele veranderingen in de waterhuishouding (hier een lichte daling in 2010-2014 en een lichte stijging in 2019). Het moment van opening van de duiker is aangegeven in de onderste grafiek.

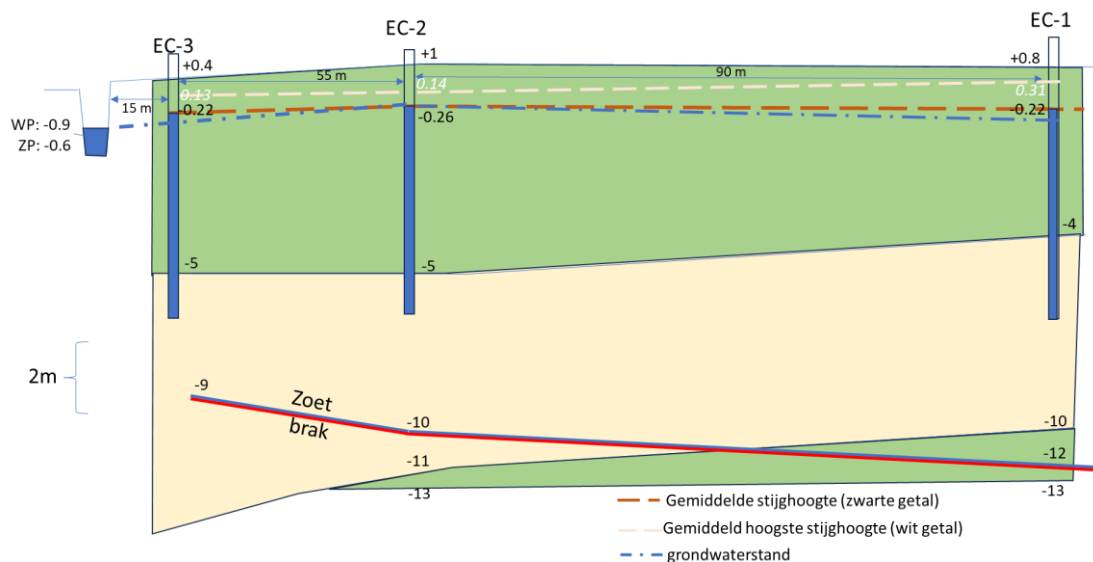
Figuur 3.17 Schematische noord-zuid dwarsdoorsnede van meetraai EC3-EC2-EC1 (plangebied Waterdunen ligt verder links ten opzichte van deze dwarsdoorsnede). De genoteerde getallen zijn in m t.o.v. NAP. De ondergrond is versimpeld weergegeven met groen = kleig/zavelig/fijnzandig en geel = zandig. De genoteerde getallen zijn in m t.o.v. NAP. De stijghoogten zijn gebaseerd op gemiddelde waarden na openen van de getijdenduiker.

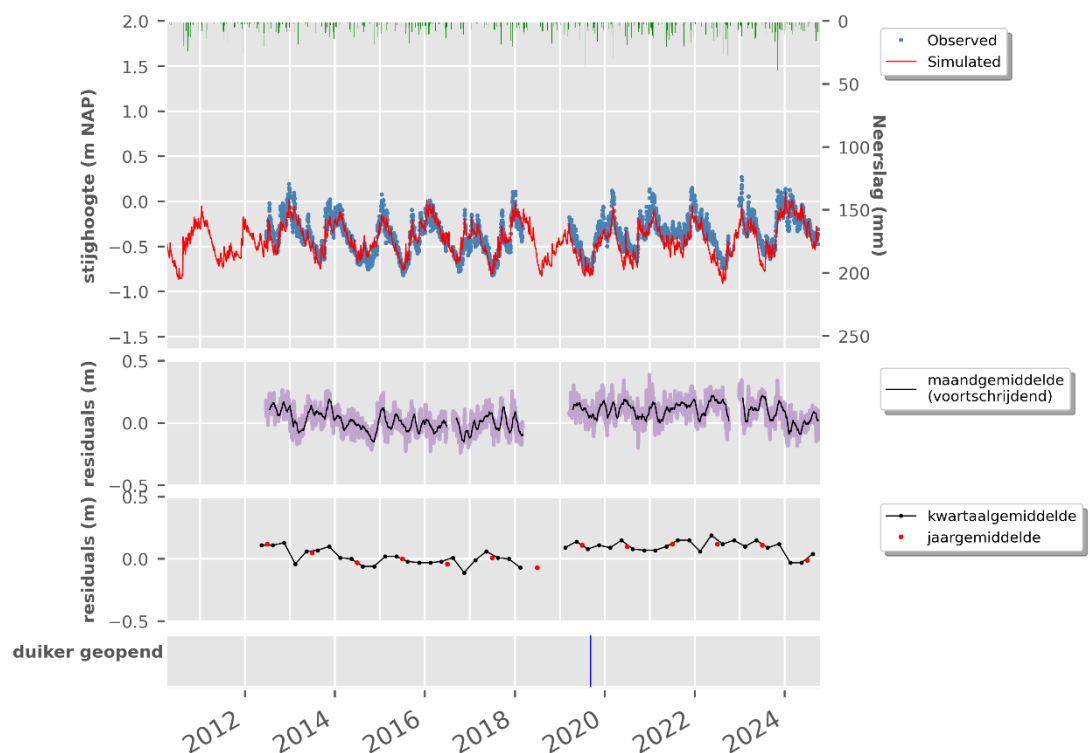
Figuur 3.18 Het resultaat van de tijdreeksanalyse van meetpunt EC13

- Ook voor dit meetpunt begint de stijging al vóór dat Waterdunen open gaat, namelijk begin 2019.
- Er dient te worden opgemerkt dat er voor het jaar 2018 geen metingen van EC-13 beschikbaar zijn en juist na dit meetgat wordt een verhoging geconstateerd. Het kan dus niet met zekerheid worden vastgesteld of deze verhoging in werkelijkheid heeft opgetreden of dat er een (niet gerapporteerde) verandering van het meetpunt (zoals een verandering van de peilbuishoogte) voor de verhoging zorgt.

- In 2024 dalen de residuals weer richting 0 cm.

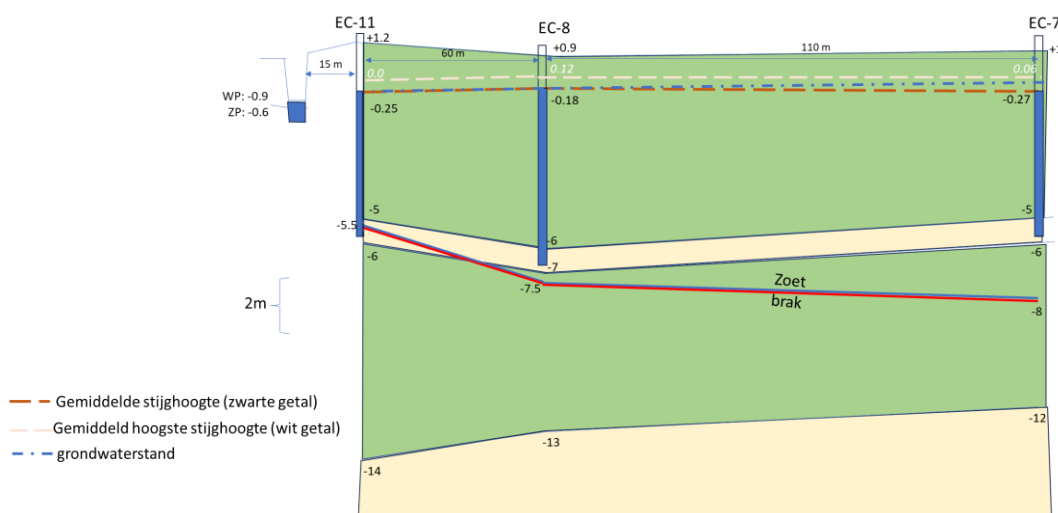
Figuur 3.19 Schematische dwarsdoorsnede van meetraai EC11-EC8-EC7. De ondergrond is versimpeld weergegeven met groen = kleiig/zavelig/fijnzandig en geel=zandig. De genoteerde getallen zijn in m t.o.v. NAP. De stijghoogten zijn gebaseerd op gemiddelde waarden na openen van de getijdenduiker, alleen voor EC11 is de data vóór opening gebruikt, omdat er alleen tot 2020 meetdata beschikbaar is

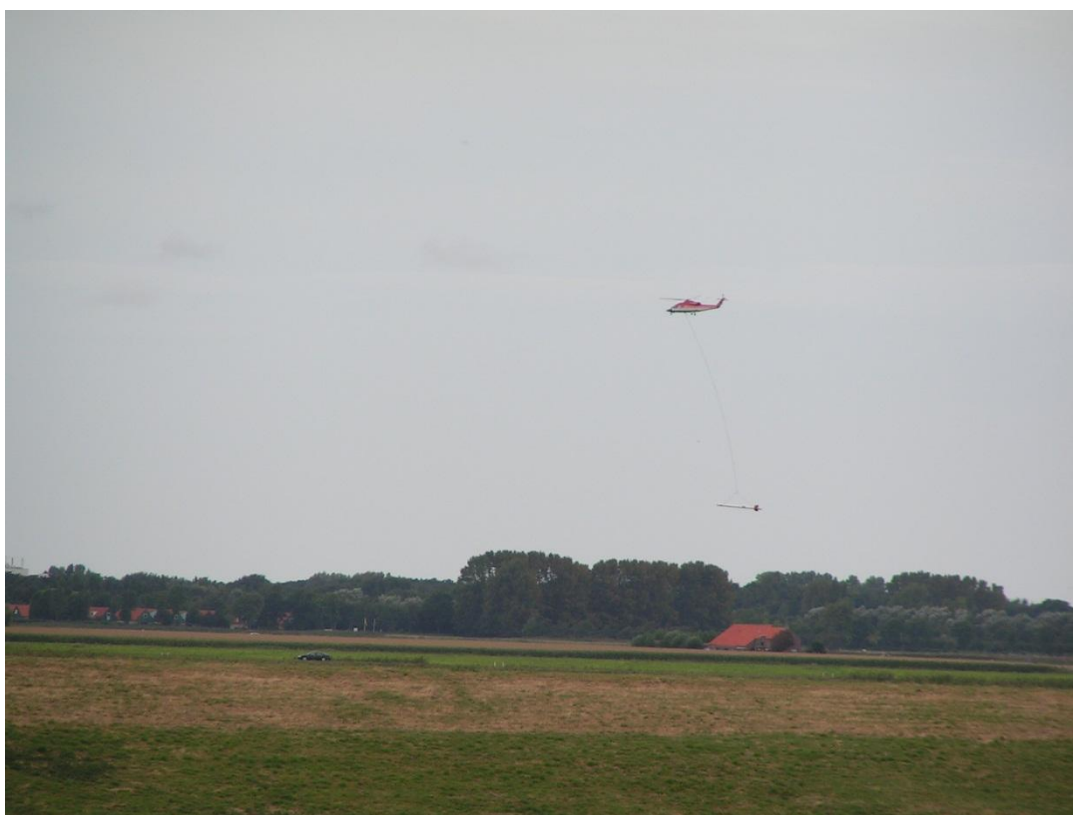
*Figuur 3.20 Het uitvoeren van Elektromagnetische metingen vanuit een helikopter (BGR-systeem) voor het in kaart brengen van het zoutgehalte in de ondergrond van Zeeland: het FRESHEM-project.*

In 2015 zijn in het kader van het project FRESHEM elektromagnetische (EM) metingen m.b.v. een helikopter (HEM-metingen) verricht (Figuur 3.20) waarmee de zoet-zout verdeling van de ondergrond van Waterdunen en omgeving in beeld is gebracht (Van Baaren et al., 2017). Voor enkele focusgebieden zoals Waterdunen lagen de vlieglijnen dicht bij elkaar voor een gedetailleerder beeld (200 m i.p.v. 300 m). Op een vlieglijn zijn met de helikopter om de 4 meter EM-metingen uitgevoerd zodat een zeer gedetailleerd ruimtelijk beeld ontstaat van de diepte van het zoet-zout grensvlak. Deze metingen vormen een belangrijk onderdeel van de nulmeting van het zoet-zout grensvlak omdat de ruimtelijke variatie van het grensvlak op deze manier goed in beeld is gebracht. De resultaten zijn sinds begin 2017 beschikbaar en kunnen via de website van de provincie door eenieder worden geraadpleegd. Hieronder volgt een korte beschrijving van de meetresultaten. Voor een uitgebreide beschrijving van het FRESHEM-project met opzet van de meetcampagne en de methoden voor het verwerken van de meetgegevens, wordt verwezen naar Van Baaren et al. (2017).
