## Waterdunen monitoring grondwater

Eindrapportage Meetresultaten 2010 t/m 2024

| <b>Projectnummer</b> | 11203311-001 |
| <b>Document ID</b> | 11203311-001-BGS-0048 |

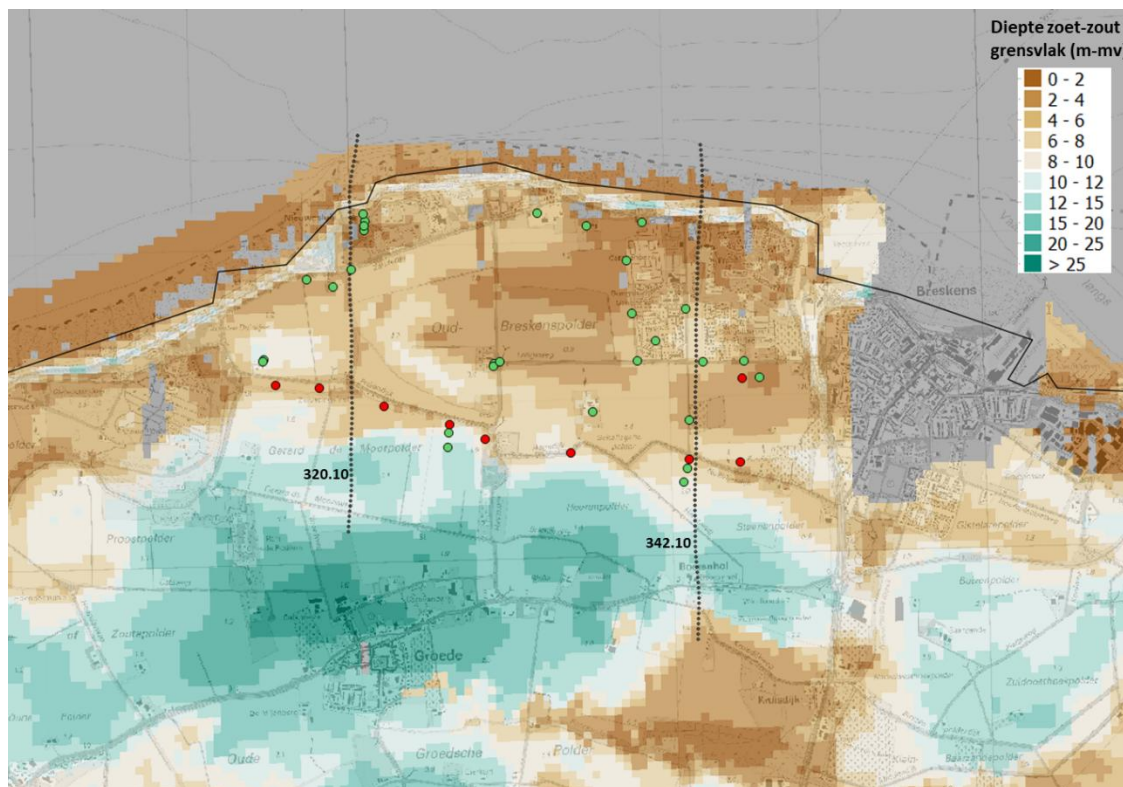
Figuur 3.21 De diepte van het zoet-brakzout grensvlak op basis van de FRESHEM-metingen uit 2015 (Van Baaren et al., 2017). Voor dit grensvlak is het chloridegehalte van 300 mg/l gehanteerd. Tevens zijn de twee vlieglijnen weergegeven (stippellijn) waarvoor profielen van het zoutgehalte worden getoond in Figuur 3.22. De rood en groene bolletjes geven de grondwatermeetpunten weer, in de rode meetpunten worden naast grondwaterstanden ook jaarlijks zoet-zout profielen gemeten met de EM-SlimFlex

In Figuur 3.21 is een ruimtelijk beeld van de overgangsdiepte van zoet naar brakzout grondwater op basis van de helikopter-EM metingen weergegeven. De overgangsdiepte kan ook worden geïnterpreteerd als de dikte van de zoetwaterlens die drijft op het zoute grondwater. Voor het Waterdunen-gebied zijn vooral roodbruine kleuren te zien wat inhoudt dat de zoetwaterlens relatief dun is, variërend van minder dan 2 meter tot 10 meter dikte voor enkele iets hoger gelegen gebieden in Waterdunen. Tevens valt op dat vanaf de zuidgrens van Waterdunen, de dikte van de zoetwaterlens naar het zuiden toeneemt, van 6-8 meter dikte naar 10-15 meter tot zelfs meer dan 25 meter dikte ter hoogte van het dorp Groede.

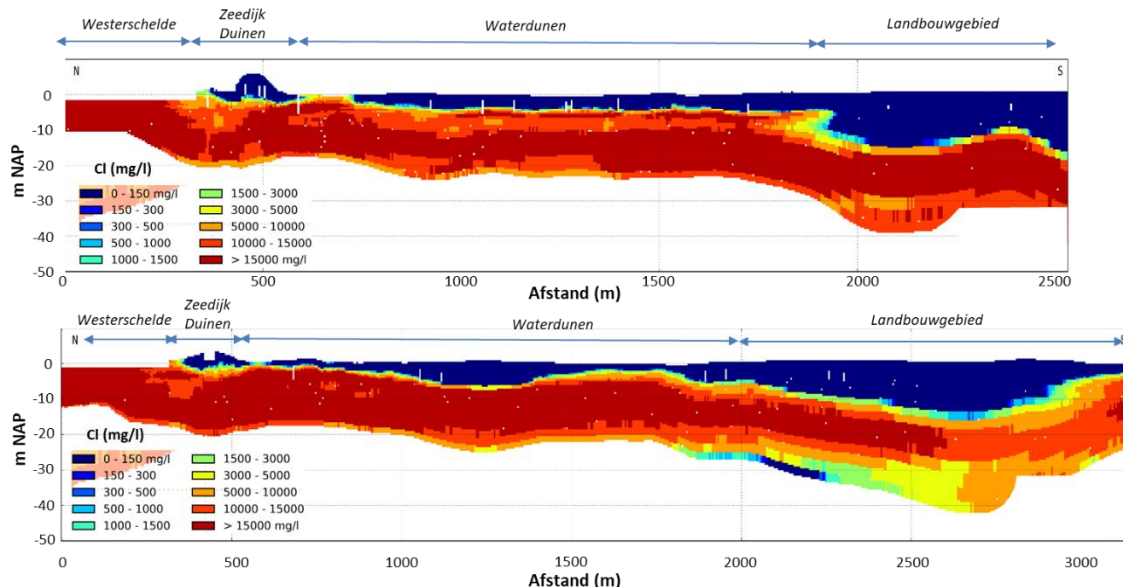
Figuur 3.22 Het zoutgehalte (in mg/l chlorideconcentratie) voor twee noord-zuid vlieglijnen (profiel) door Waterdunen, bepaald uit de EM-helikopter metingen. De blauwe kleuren geven zoet grondwater weer en de rode kleuren geven brak-zout grondwater weer. Het bovenste profiel is de westelijke vlieglijn 320.10, het onderste profiel is de oostelijke vlieglijn 342.10 (zie Figuur 3.21 voor locatie van de vlieglijnen)

Figuur 3.22 laat twee noord-zuid profielen van de zoet-zout verdeling in de ondergrond door Waterdunen zien. Zowel de oostelijke als de westelijk doorsnede laten hetzelfde beeld zien: de afwezigheid van zoetwater in de Westerschelde, een geringe zoetwaterlens ter hoogte van de zeedijk en duinen, in Waterdunen een dunne zoetwaterlens van gemiddeld 2 tot 6 m dikte en een dikkere zoetwaterlens van 6 tot 15 m dikte in het landbouwgebied grenzend aan Waterdunen.

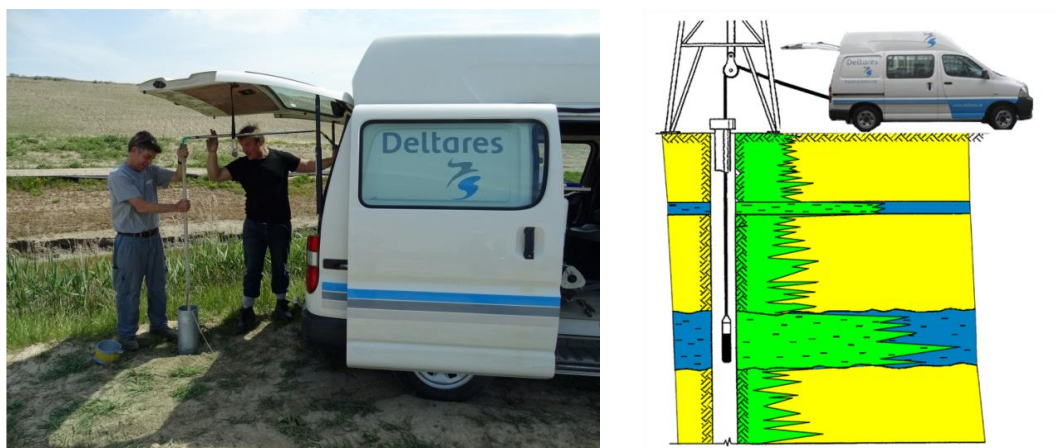
Figuur 3.24 Uitvoering van een EM-Slimflex-meting voor het in beeld brengen van de verdeling van het zoete, brakke en zoute grondwater

Variaties in de ligging van het zoet-zout grensvlak zijn in de tijd gevolgd door middel van metingen met een smalle elektromagnetische sonde in een bestaande peilbuis, de EM-SlimFlex (zie Figuur 3.24). De EM-SlimFlex meet per diepte-interval van 10 cm de geleidbaarheid van de bodem buiten de peilbuis met behulp van elektromagnetische metingen. De bodemgeleidbaarheid wordt bepaald door twee factoren: de bodemopbouw en het zoutgehalte van het grondwater. Bij brak en zout grondwater speelt de bodemopbouw een ondergeschikte rol bij de bodemgeleidbaarheid waardoor heel goed de overgangszone tussen zoet en zout grondwater kan worden gemeten met de EM-SlimFlex. Samen met het feit dat de bodemopbouw niet verandert, kunnen ook veranderingen van het zoutgehalte in de tijd goed worden gevolgd met de EM-SlimFlex.

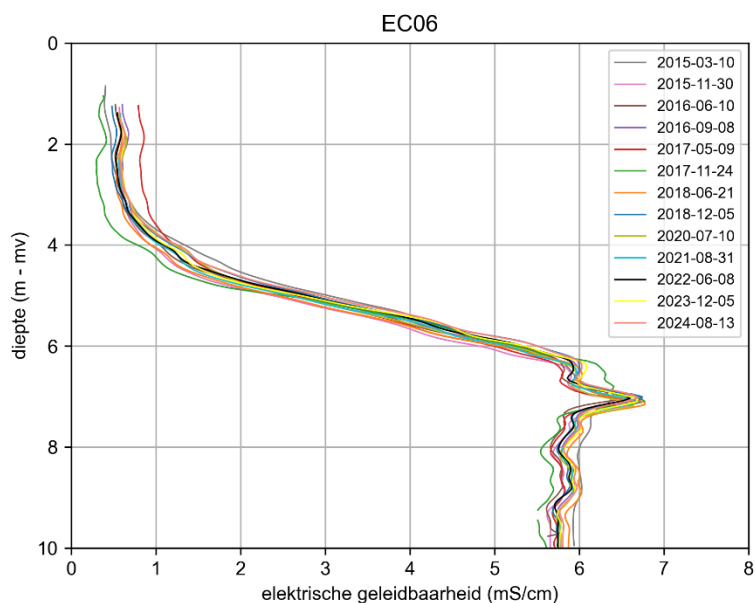
Figuur 3.25 De elektrische geleidbaarheid gemeten met de EM-SlimFlex in één van de meetpunten rondom Waterdunen voor verschillende momenten sinds 2015.

De EM-metingen zijn sinds 2010 halfjaarlijks en vanaf 2019 jaarlijks uitgevoerd in de meetpunten aangegeven met rood in Figuur 2.1 en Figuur 3.21. In 2010, 2020 en 2024 zijn extra metingen uitgevoerd in meetpunten EC01, EC02, EC07, EC08 en EC10. Figuur 3.25 laat een voorbeeld zien van EM-SlimFlex-metingen in één van de meetpunten rondom Waterdunen sinds 2015. Zoals alle meetpunten laten zien, wordt er eerst een laag zoet grondwater aangetroffen, met daaronder een overgangszone naar zout grondwater. In het voorbeeld van Figuur 3.25 reikt de zoetwaterlaag tot ongeveer 4 m diepte met daaronder een overgangszone van 2 meter tot een diepte van ruim 6 meter waar het zoute grondwater met toenemende diepte een relatief constant zoutgehalte vertoont. De uitstulping op 7 m diepte is het gevolg van de aanwezigheid van een kleilaag die een hogere geleidbaarheid heeft.

Deze meting laat ook duidelijk zien dat er nauwelijks fluctuatie van het zoet-brakzout grensvlak met de tijd optreedt, ofwel de dikte van de zoetwaterlens verandert nauwelijks in de tijd. Bovendien is de foutenmarge van de meting (met name door de minder nauwkeurige diepte bepaling van EM-SlimFlex in de peilbuis) groter dan de waargenomen variatie van het zoet-brakzout grensvlak. Ook de zoutgehaltes van het grondwater fluctueren niet.

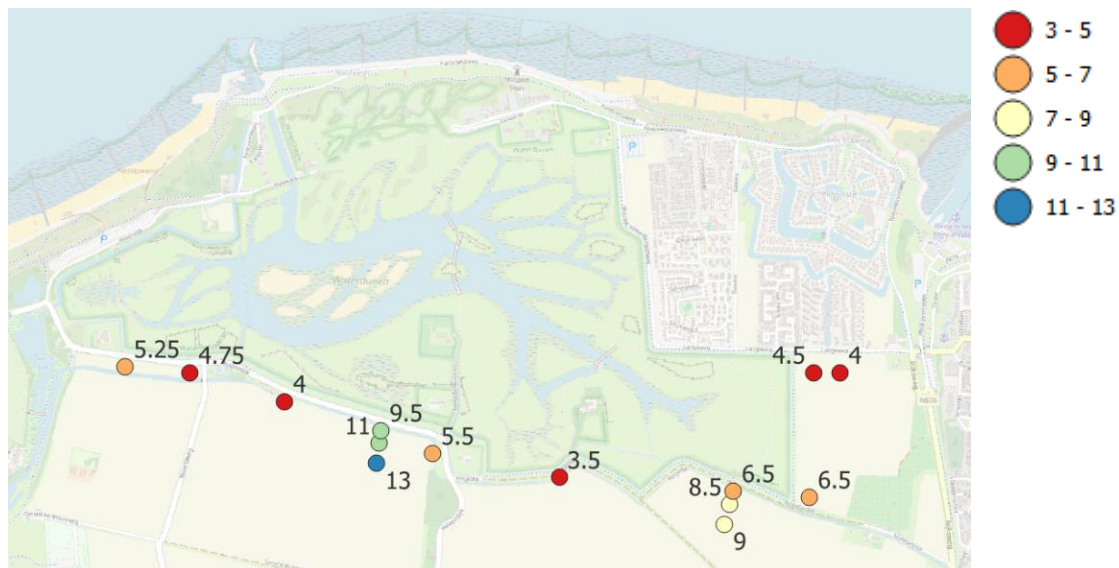
Figuur 3.26 Diepte (m-mv) van het midden van de overgangszone van zoet naar zout grondwater, gemeten met de EM-Slimflex

Op basis van de EM-SlimFlex metingen is tevens de diepte van zoet-zout grensvlak bepaald en ruimtelijk weergegeven op kaart (Figuur 3.26). De diepte van het zoet-zout grensvlak gemeten met de EM-helikopter (Figuur 3.21) blijken goed overeen te komen met de in-situ metingen met de EM-SlimFlex (Figuur 3.26). De metingen laten zien dat er bij de diverse meetpunten aan de rand van het gebied zoetwaterlenzen voorkomen van 3,5 tot 13 meter dikte.

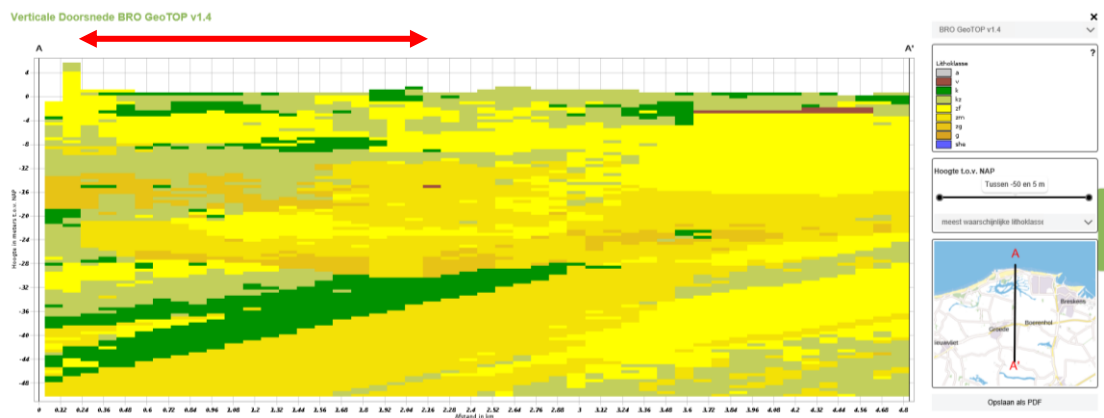
De opbouw van de ondergrond in klei en zandlagen van de bovenste 50 meter van de ondergrond in een noordzuid-profiel (A-A') door Waterdunen. In onderstaande figuur staat de ligging van het profiel vergroot weergegeven.

Gelike kleuren geven zand aan en groenige kleuren klei. Afkortingen: a=antropogeen, v=veen, k=klei, kz=kleilig zand, zf=fijn zand, zm=middelfijn zand, zg=grof zand, g=grind.

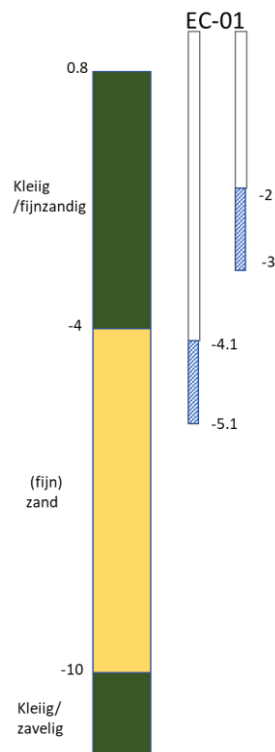
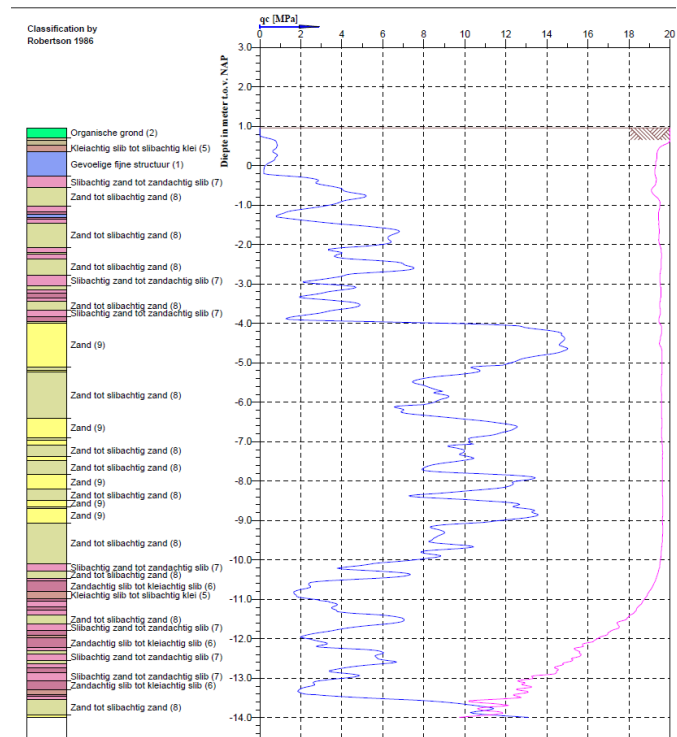
**Schematische voorstelling bodemopbouw en diepte peilbuizen (links) en Bodemopbouw en geleiding volgens EC-sonderingen. De geleiding is de roze lijn, een uitslag naar links betekent een hogere geleiding (zouter).**

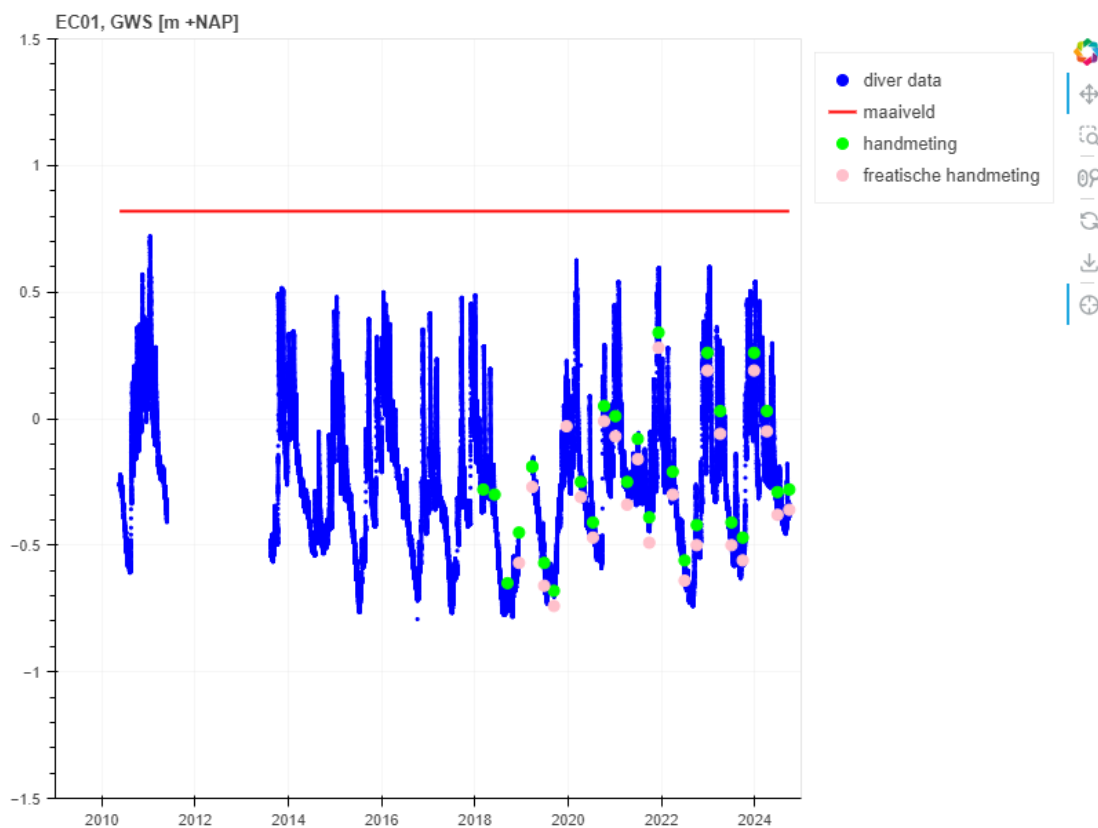
**Gemeten stijghoogte (incl. handmetingen):**

De meting van EC-01 heeft sinds juni 2023 last van een licht 'dwalende diver', waarbij de continue diver-meting steeds iets verder gaat afwijken van de daadwerkelijke (hand-) meting. De stijghoogte is eind 2024 maximaal 10 cm hoger dan nu in de meting te zien is.

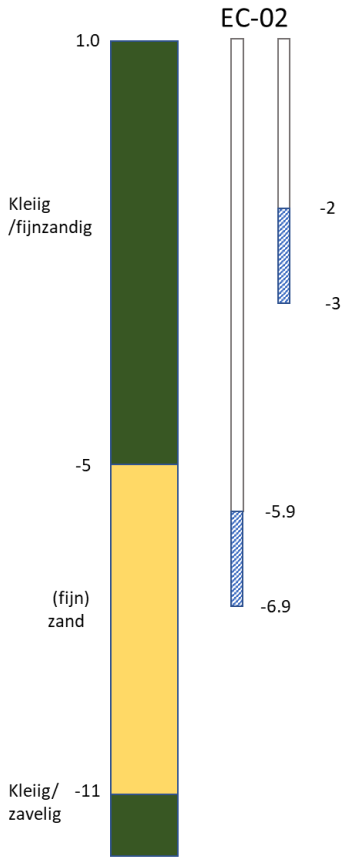
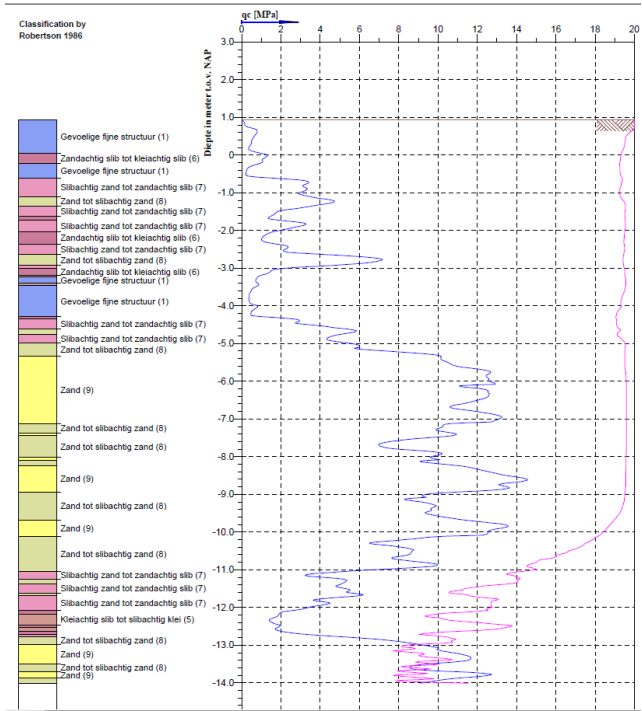
**Schematische voorstelling bodemopbouw en diepte peilbuizen (links). Rechts: Bodemopbouw en geleiding volgens EC-sonderingen. De geleiding is de roze lijn, een uitslag naar links betekent een hogere geleiding (zouter).**

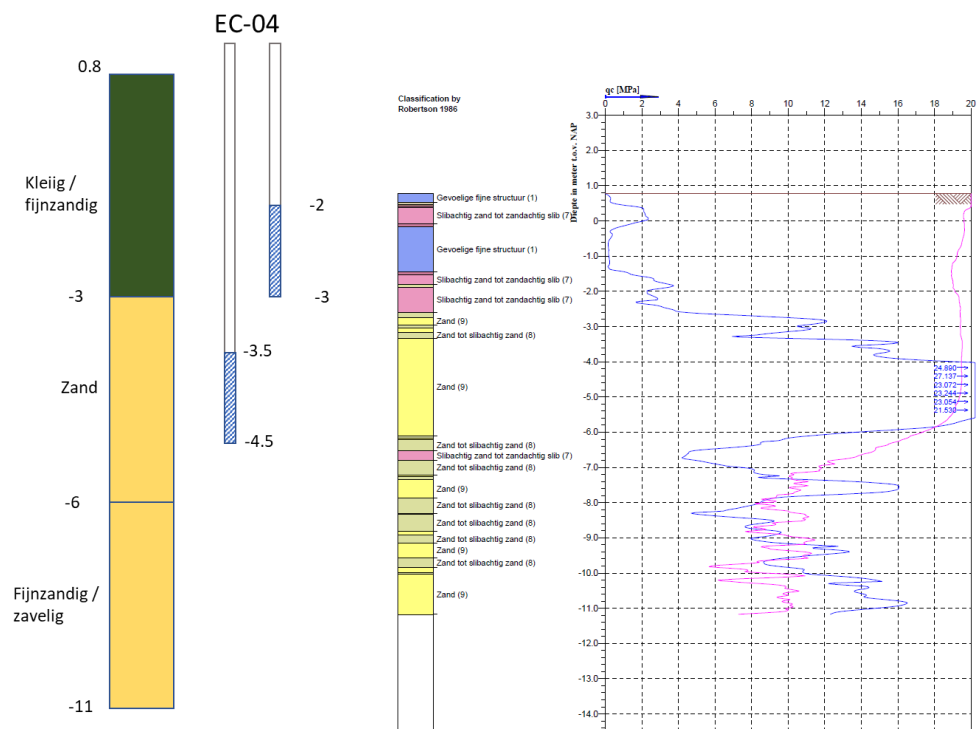
**Links: schematische voorstelling bodemopbouw en diepte peilbuizen. Rechts: Bodemopbouw en geleiding volgens EC-sondering. De geleiding is de roze lijn, een uitslag naar links betekent een hogere geleiding (zouter)**

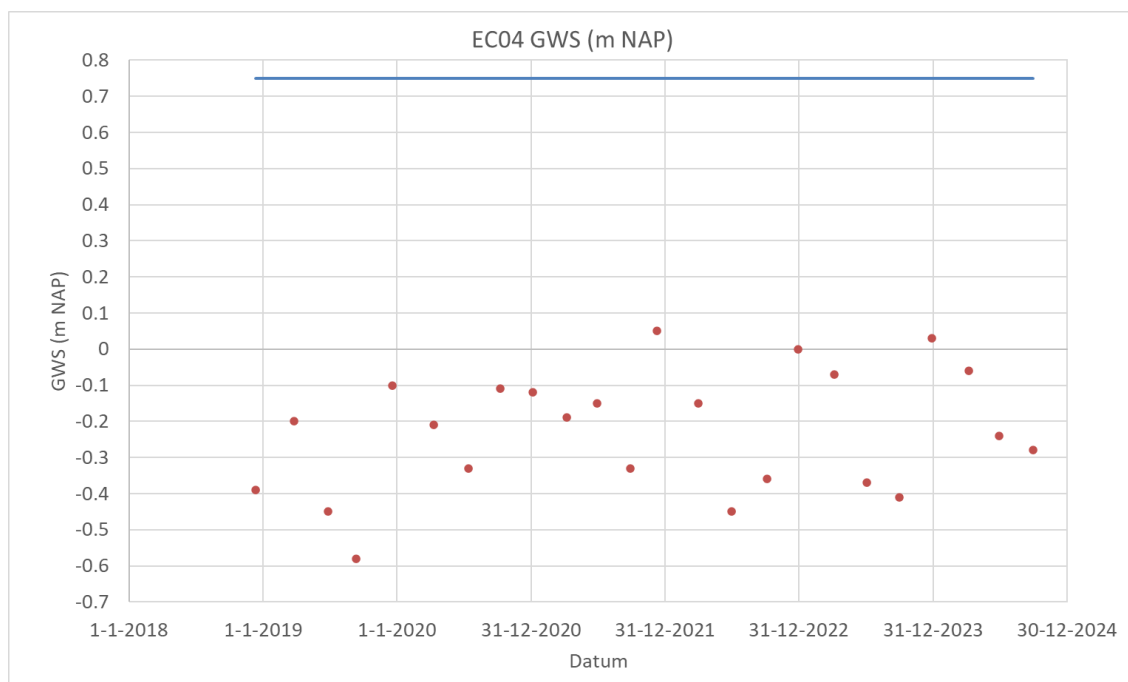
Meetlocatie EC-04 is geen stijghoogtemeetpunt. Er worden wel handmatige peilingen verricht in de ondiepe buis, tijdens de boorgatmetingen, deze staan in de grafiek hieronder (rode cirkel). Het maaiveld is aangegeven met een blauwe lijn. Deze peilingen variëren ongeveer tussen NAP 0 m en NAP -0,7 m, en zijn vergelijkbaar met EC-03.

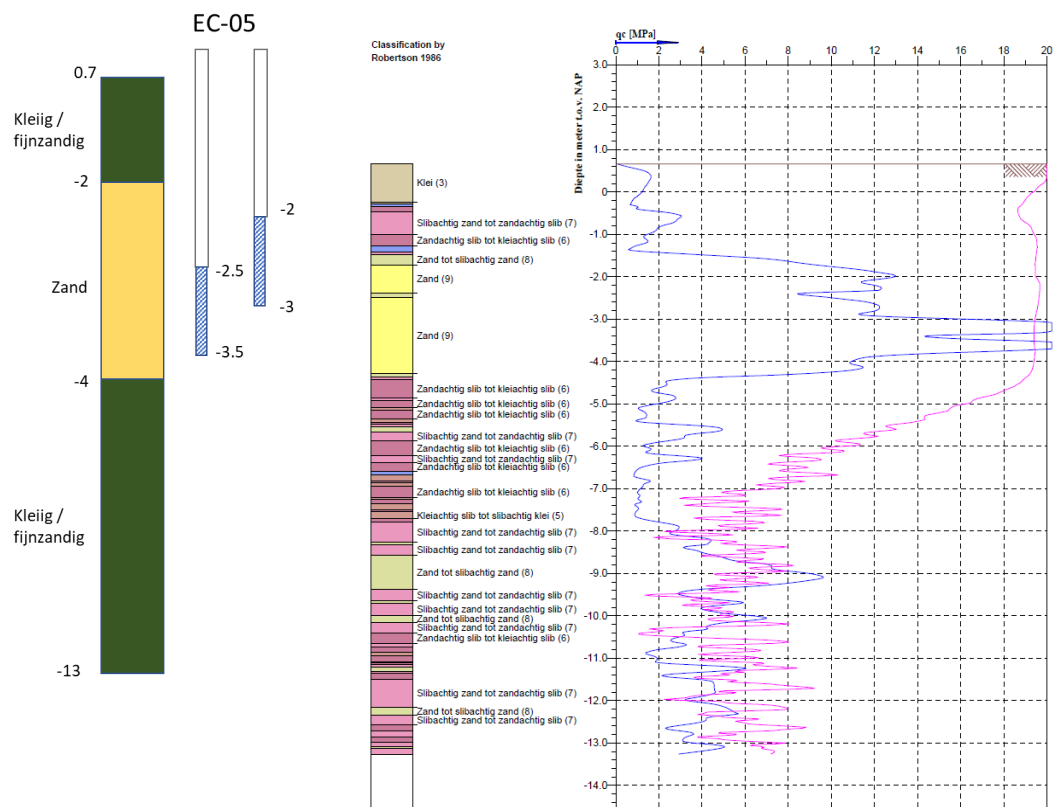
**Links: schematische voorstelling bodemopbouw en diepte peilbuizen. Rechts: Bodemopbouw en geleiding volgens EC-sonderingen. De geleiding is de roze lijn, een uitslag naar links betekent een hogere geleiding (zouter).**

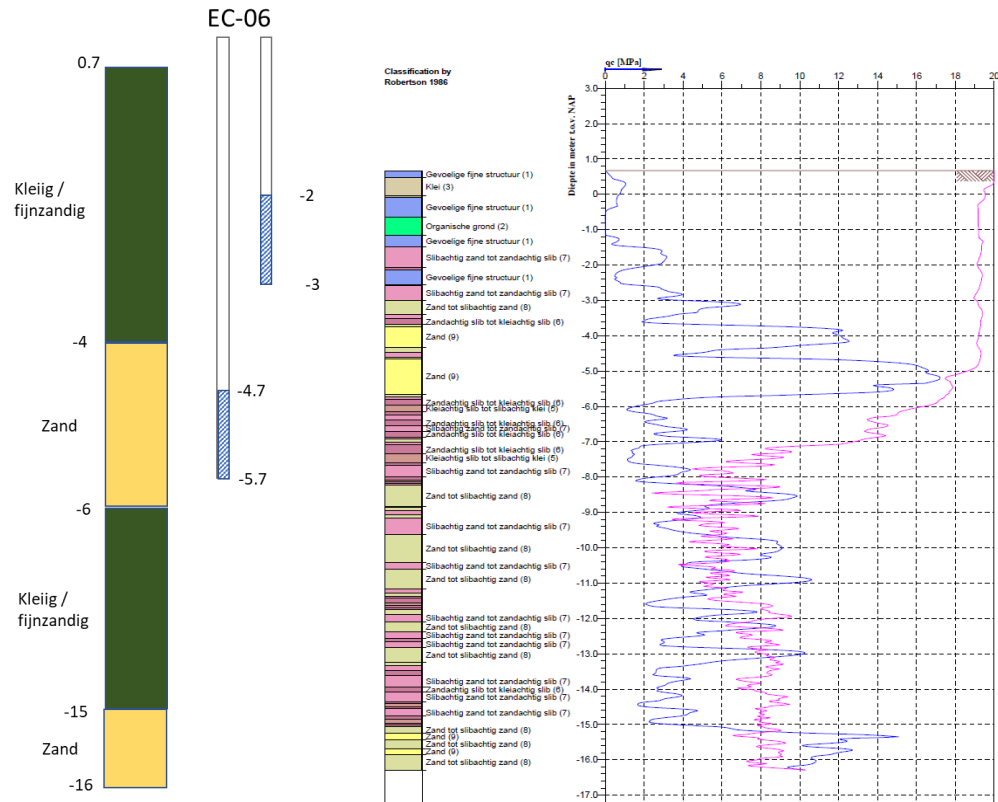
**Links: schematische voorstelling bodemopbouw en diepte peilbuizen. Rechts: Bodemopbouw en geleiding volgens EC-sonderingen. De geleiding is de roze lijn, een uitslag naar links betekent een hogere geleiding (zouter).**

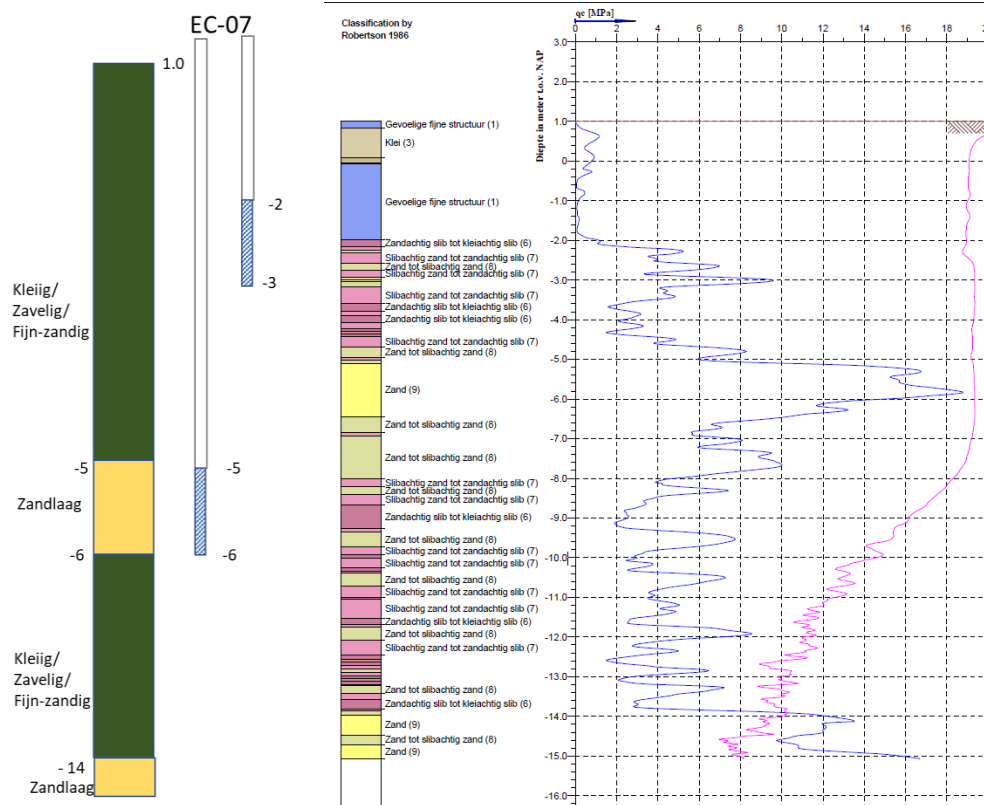
**Links: schematische voorstelling bodemopbouw en diepte peilbuizen. Rechts: Bodemopbouw en geleiding volgens EC-sonderingen. De geleiding is de roze lijn, een uitslag naar links betekent een hogere geleiding (zouter).**

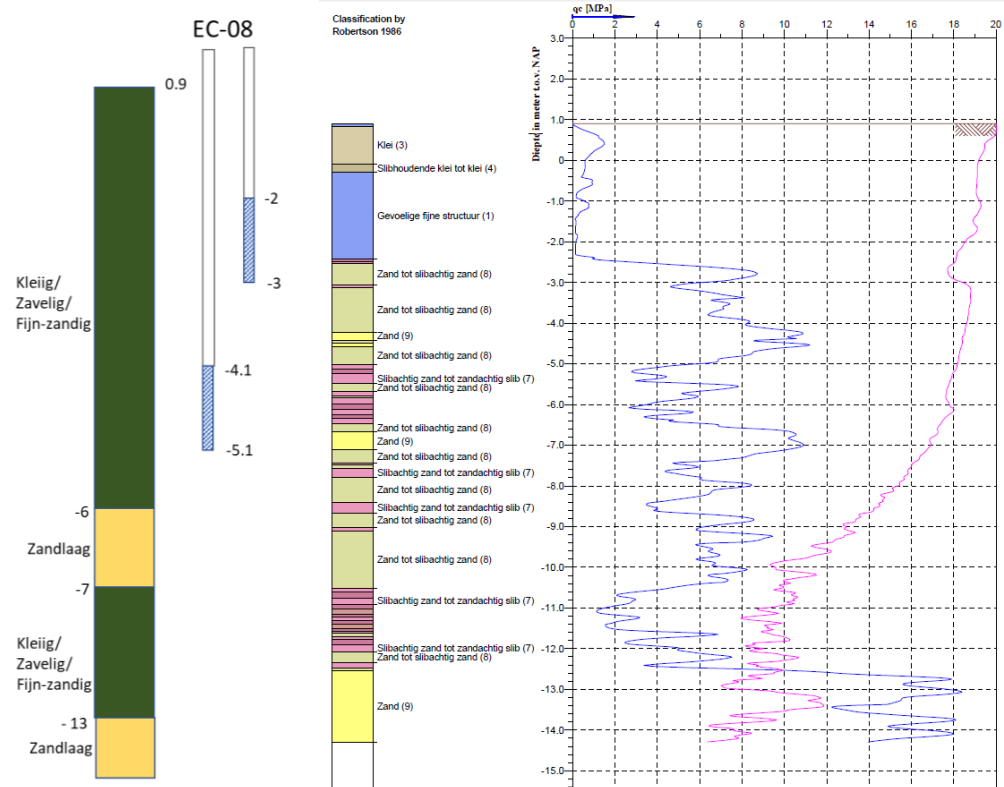
**Links: schematische voorstelling bodemopbouw en diepte peilbuizen. Rechts: Bodemopbouw en geleiding volgens EC-sonderingen. De geleiding is de roze lijn, een uitslag naar links betekent een hogere geleiding (zouter).**

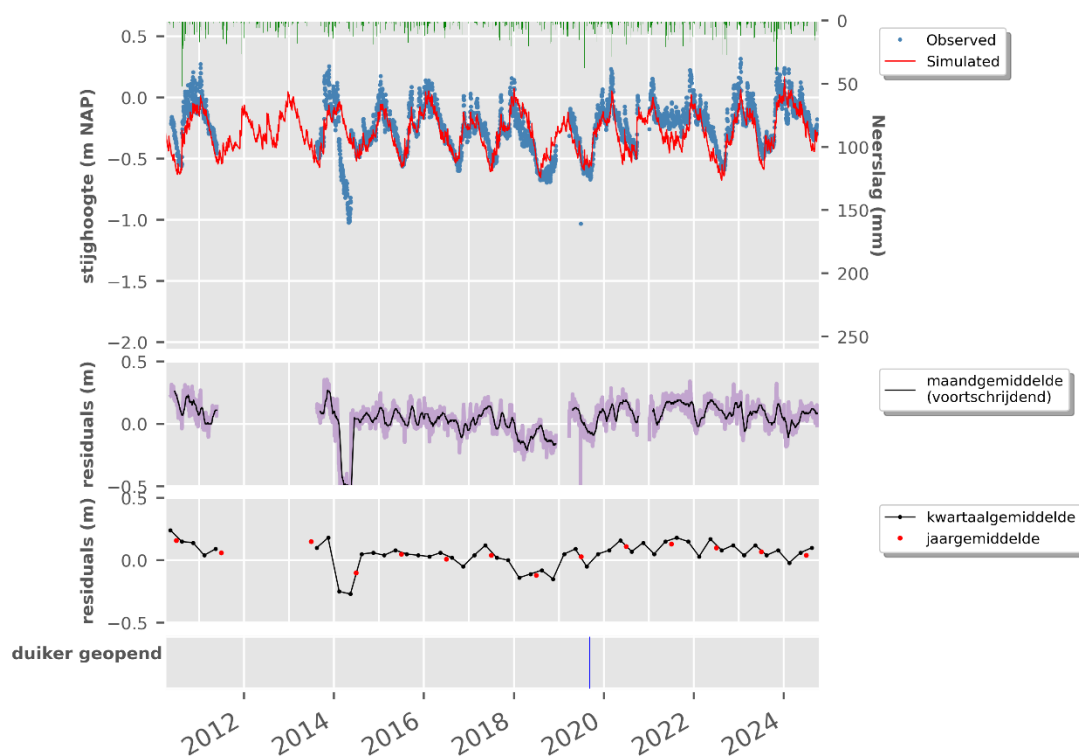
EC08

## Tijdreeksanalyse:

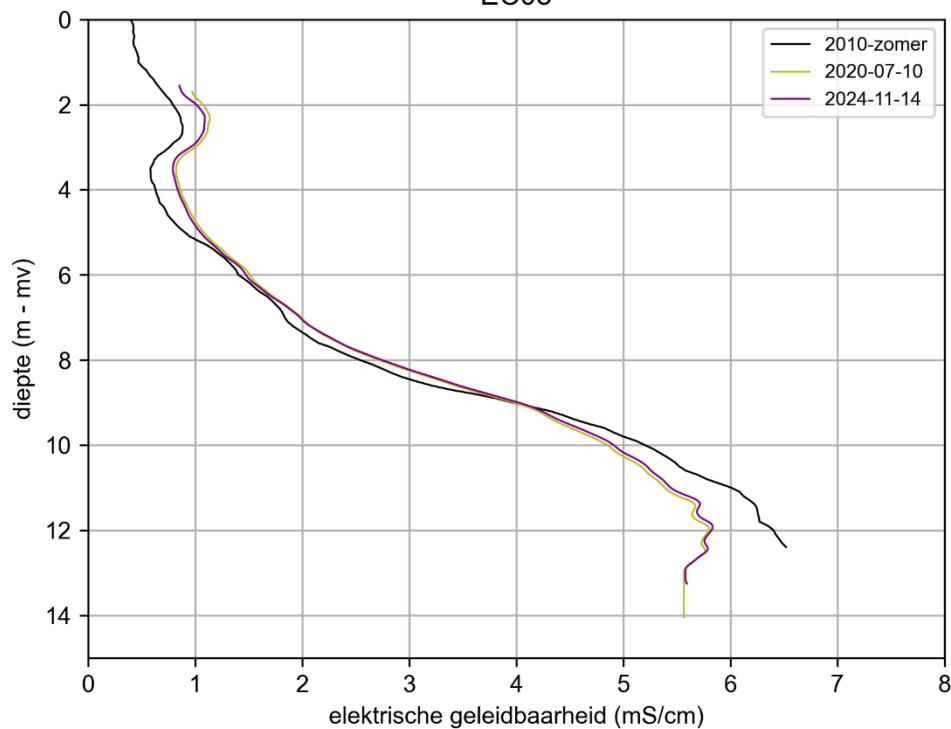
EC08

## Overgangsdiepte zoet-brak grondwater (EM-SlimFlex metingen)

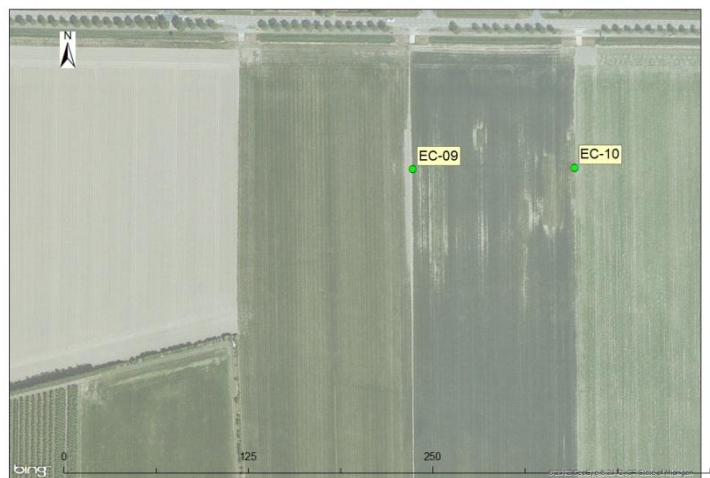
**Locatie meetpunt**

Meetlocatie EC-09 ligt ten westen van Breskens en ten zuiden van recreatiepark 't Heem. De maaiveldhoogte is ca. NAP +0.8 m.

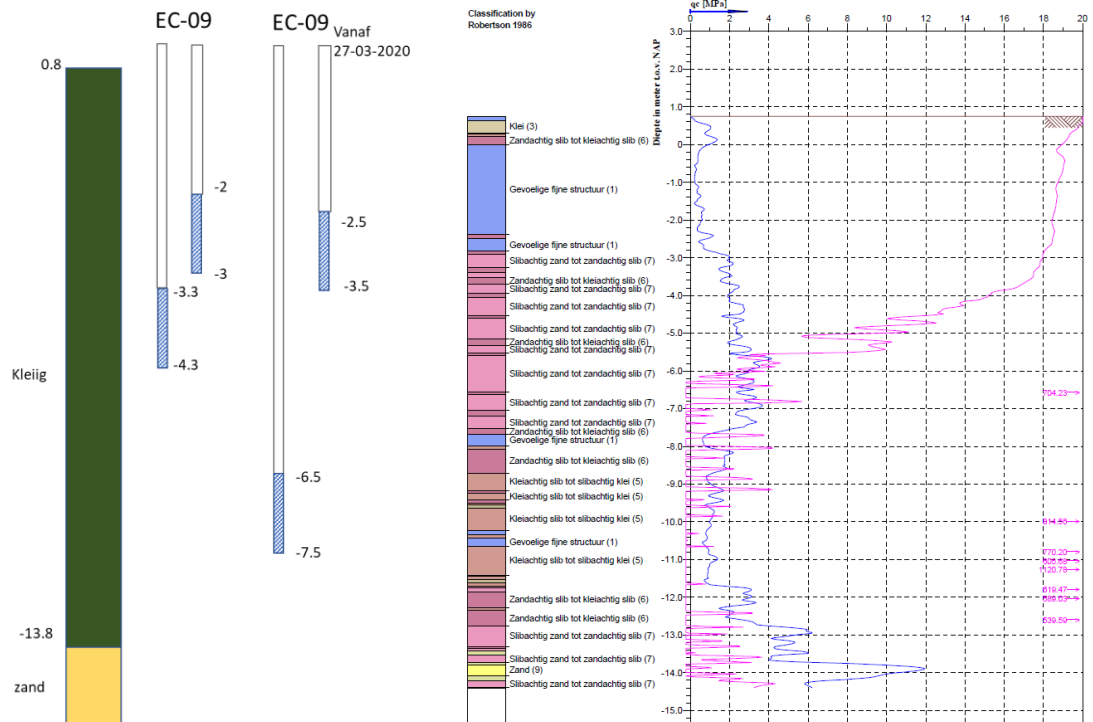
**Links: schematische voorstelling bodemopbouw en diepte peilbuizen. Rechts: Bodemopbouw en geleiding volgens EC-sonderingen. De geleiding is de roze lijn, een uitslag naar links betekent een hogere geleiding (zouter).**

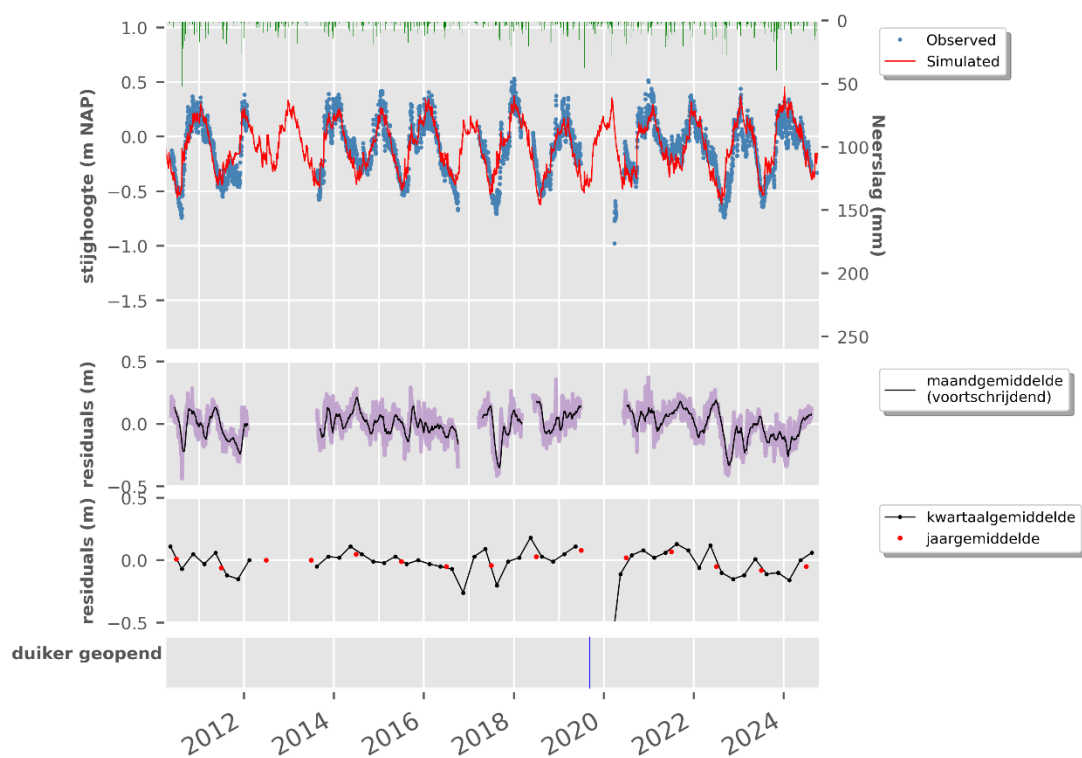
EC09

## Tijdreeksanalyse:

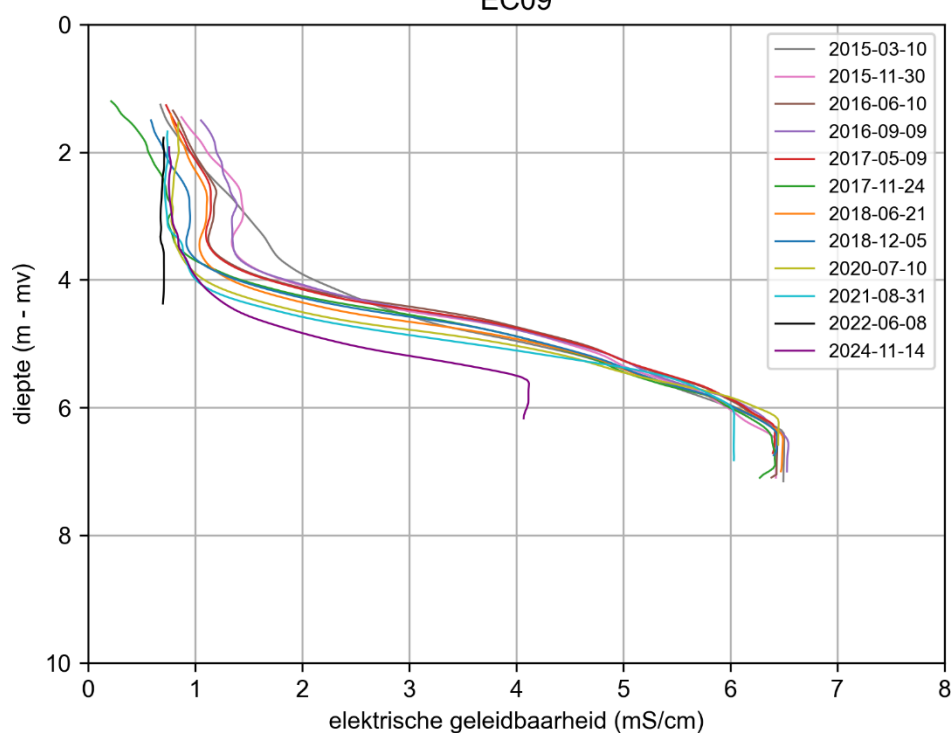
EC09

## Overgangsdiepte zoet-brak grondwater (EM-SlimFlex metingen)

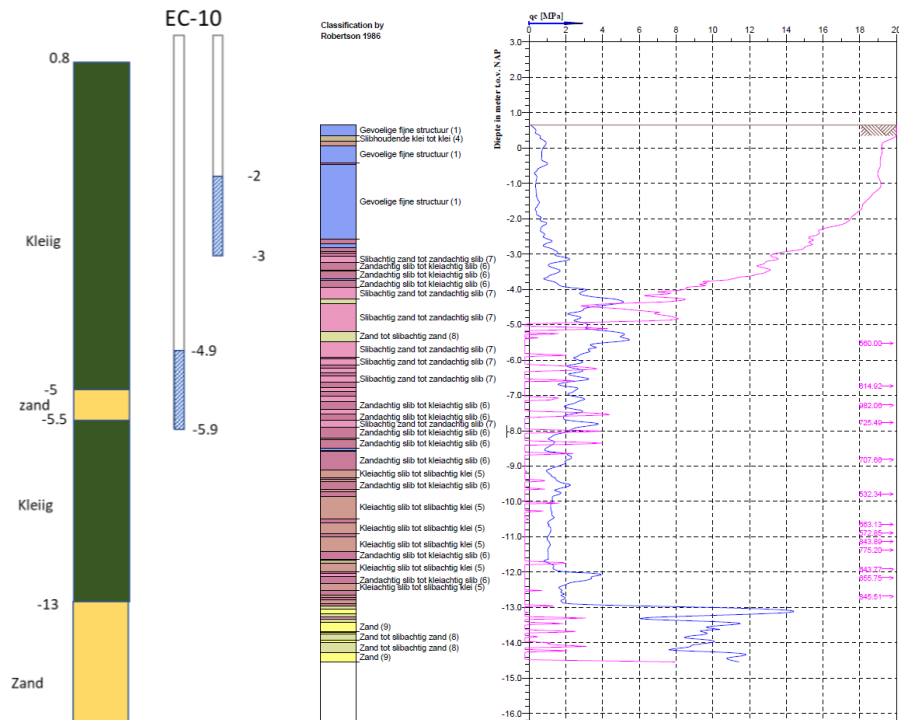
**Links: schematische voorstelling bodemopbouw en diepte peilbuizen. Rechts: Bodemopbouw en geleiding volgens EC-sonderingen. De geleiding is de roze lijn, een uitslag naar links betekent een hogere geleiding (zouter).**

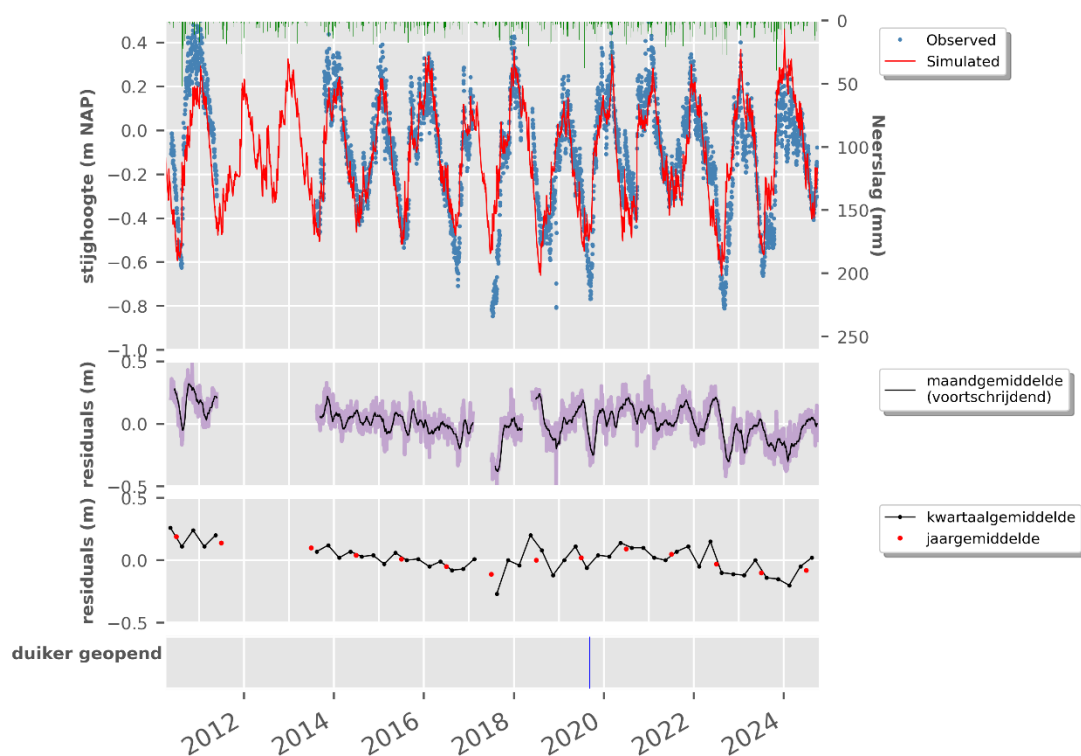
EC10

## Tijdreeksanalyse:

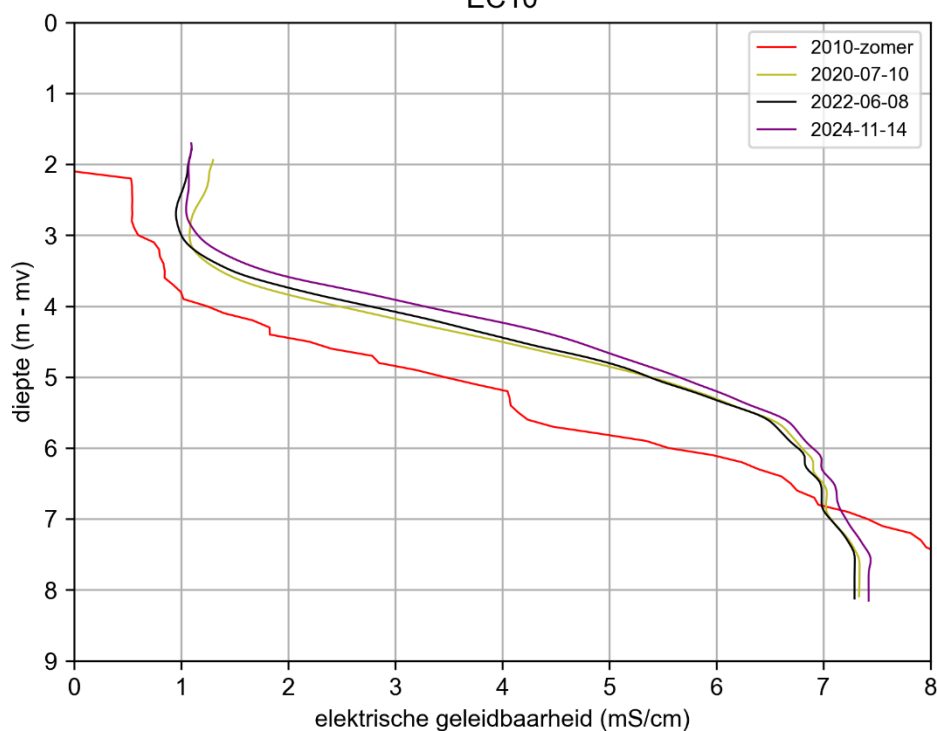
EC10

## Overgangsdiepte zoet-brak grondwater (EM-SlimFlex metingen)

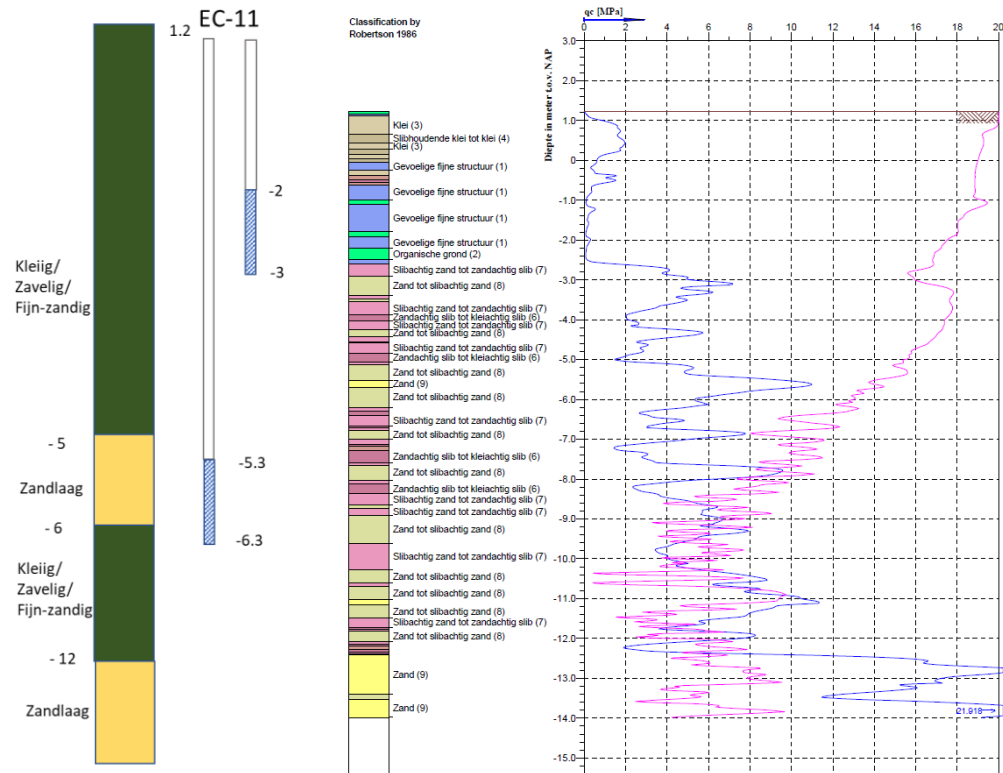
**Links: schematische voorstelling bodemopbouw en diepte peilbuizen. Rechts: Bodemopbouw en geleiding volgens EC-sonderingen. De geleiding is de roze lijn, een uitslag naar links betekent een hogere geleiding (zouter).**

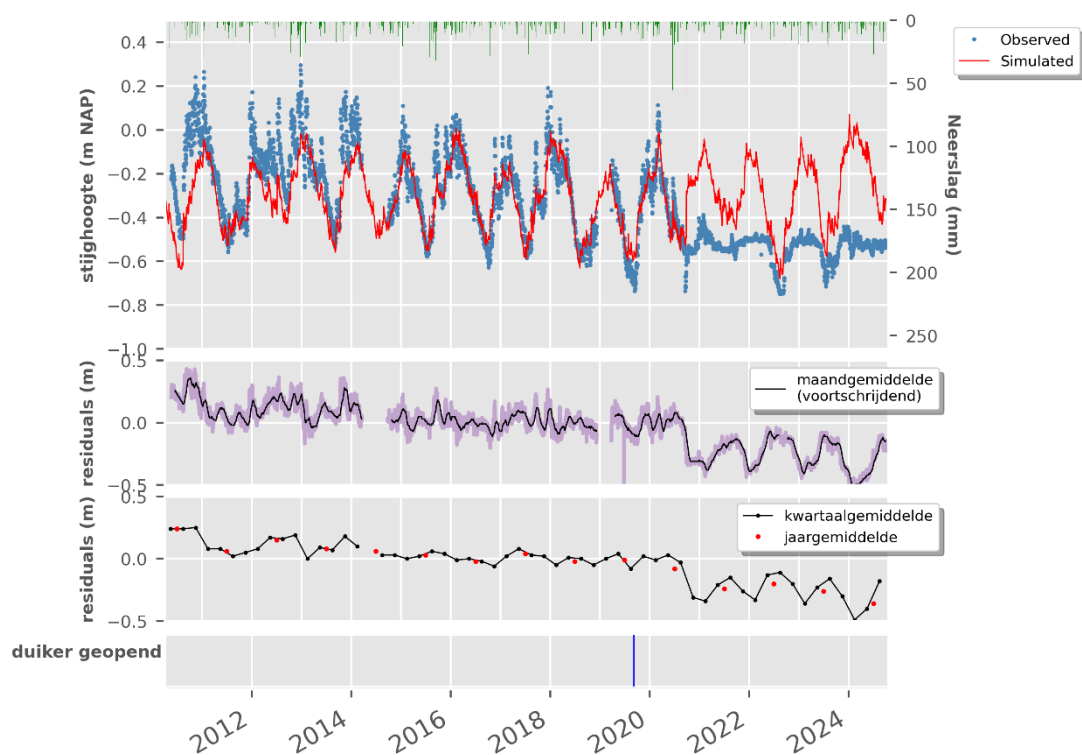
EC11

## Tijdreeksanalyse:

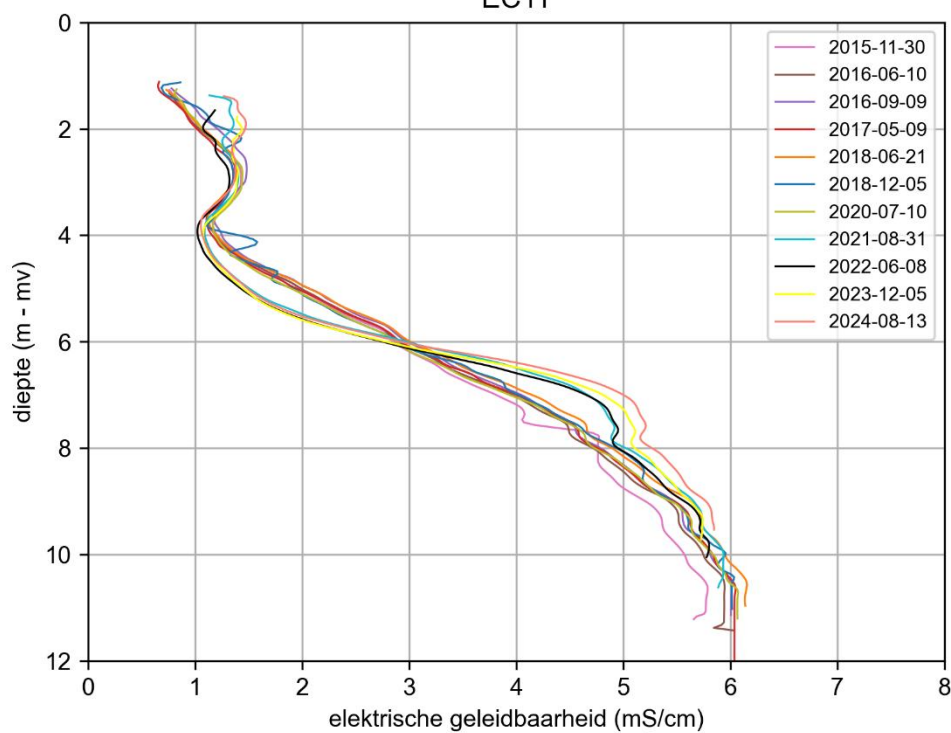
EC11

## Overgangsdiepte zoet-brak grondwater (EM-SlimFlex metingen)

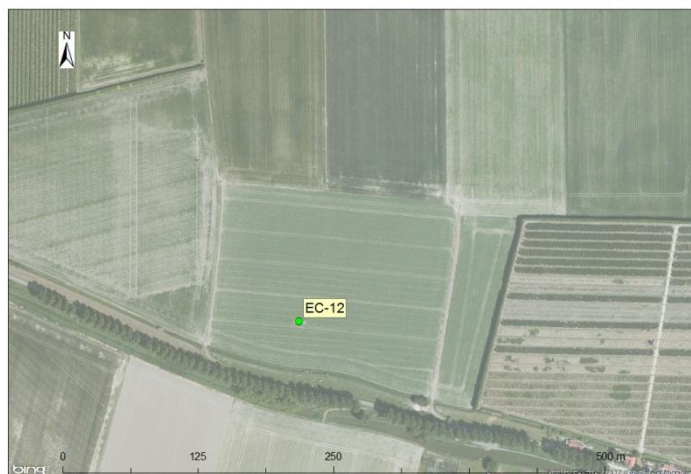
**Locatie meetpunt**

Meetlocatie EC-12 ligt in de Parasijspolder, ten noorden van de Nolletjesdijk. De maaiveldhoogte is ca. NAP +0.9 m.

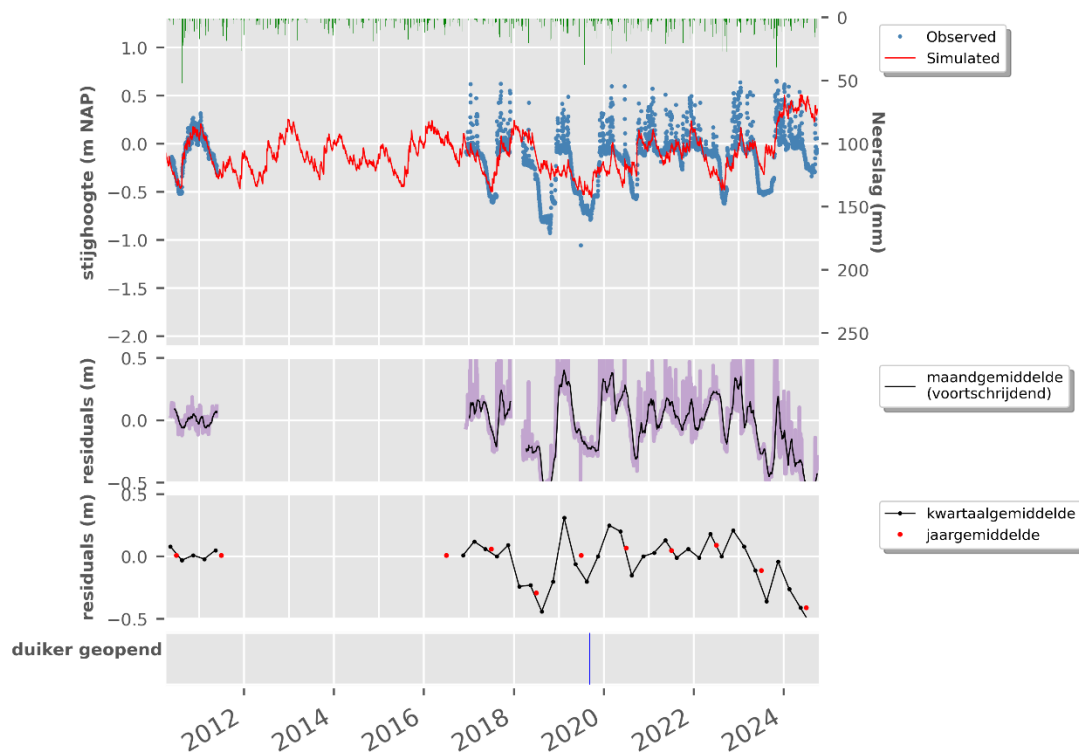
EC12

### Tijdreeksanalyse:
