## Waterdunen monitoring grondwater

Eindrapportage Meetresultaten 2010 t/m 2024

| <b>Projectnummer</b> | 11203311-001 |
| <b>Document ID</b> | 11203311-001-BGS-0048 |

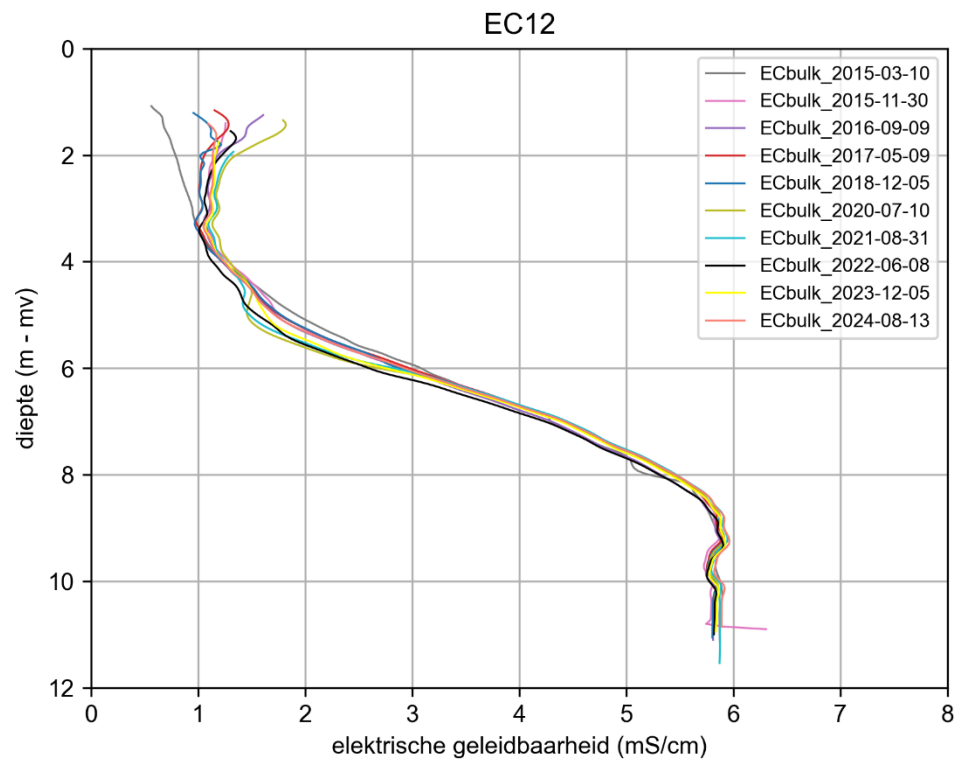
## Overgangsdiepte zoet-brak grondwater (EM-SlimFlex metingen)

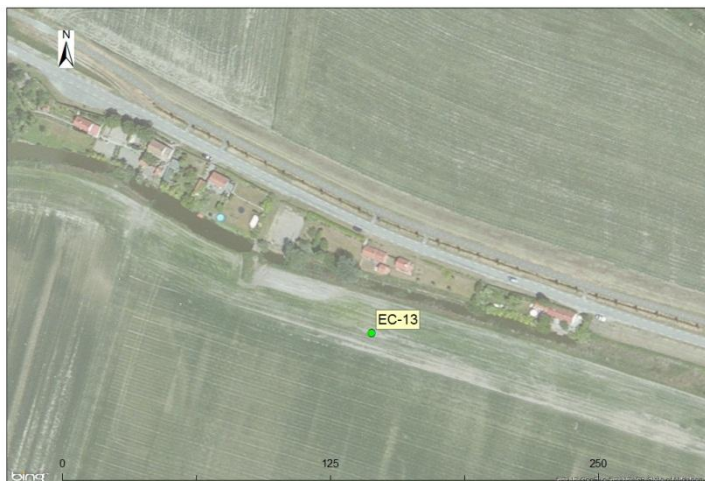
### Locatie meetpunt

Meetlocatie EC-13 ligt in de Gerard de Moorpolder, op een afstand van 15 m ten zuiden van de sloot langs de Puijendijk. De maaiveldhoogte is ca. NAP +0.15 m.

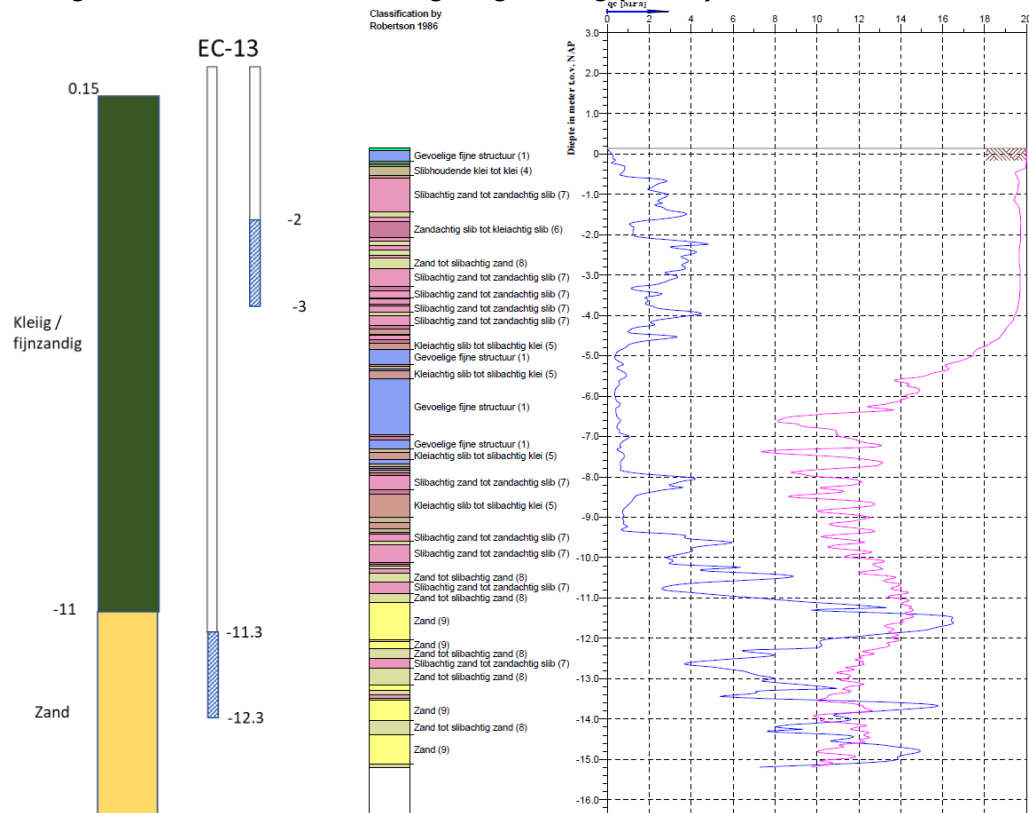
**Links: schematische voorstelling bodemopbouw en diepte peilbuizen. Rechts: Bodemopbouw en geleiding volgens EC-sonderingen. De geleiding is de roze lijn, een uitslag naar links betekent een hogere geleiding (zouter).**

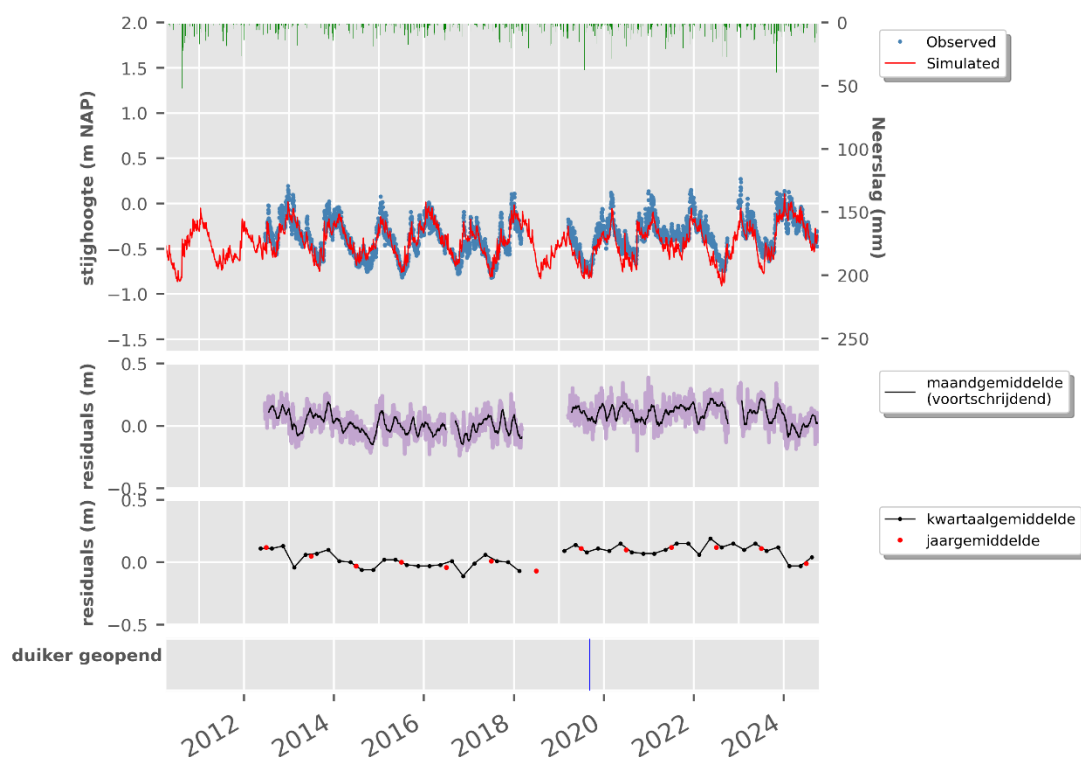
EC13

## Tijdreeksanalyse:

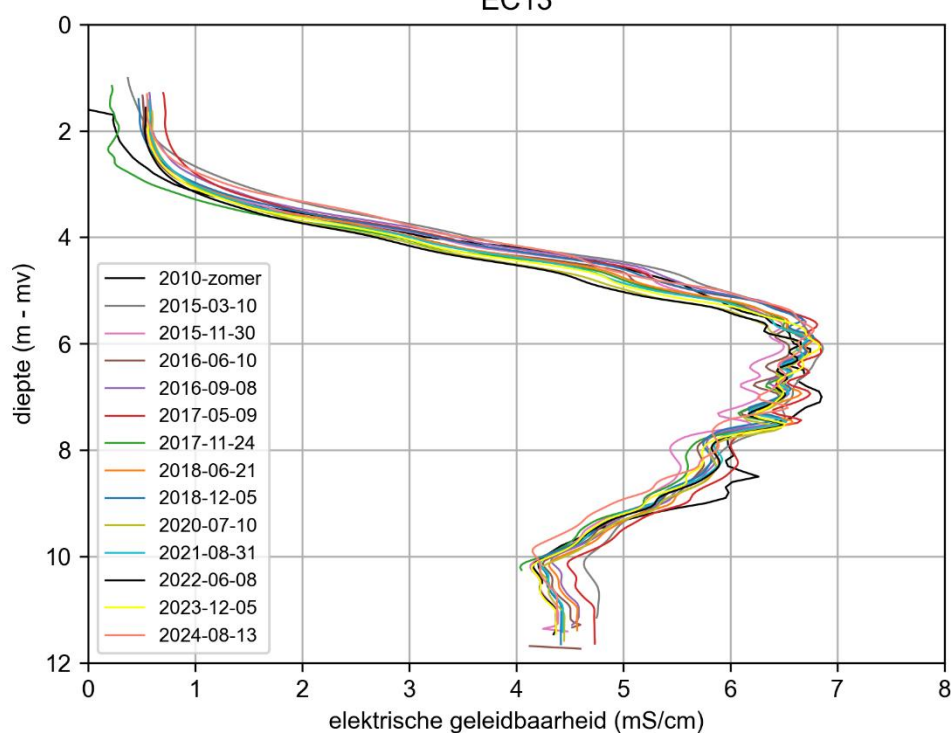
EC13

## Overgangsdiepte zoet-brak grondwater (EM-SlimFlex metingen)

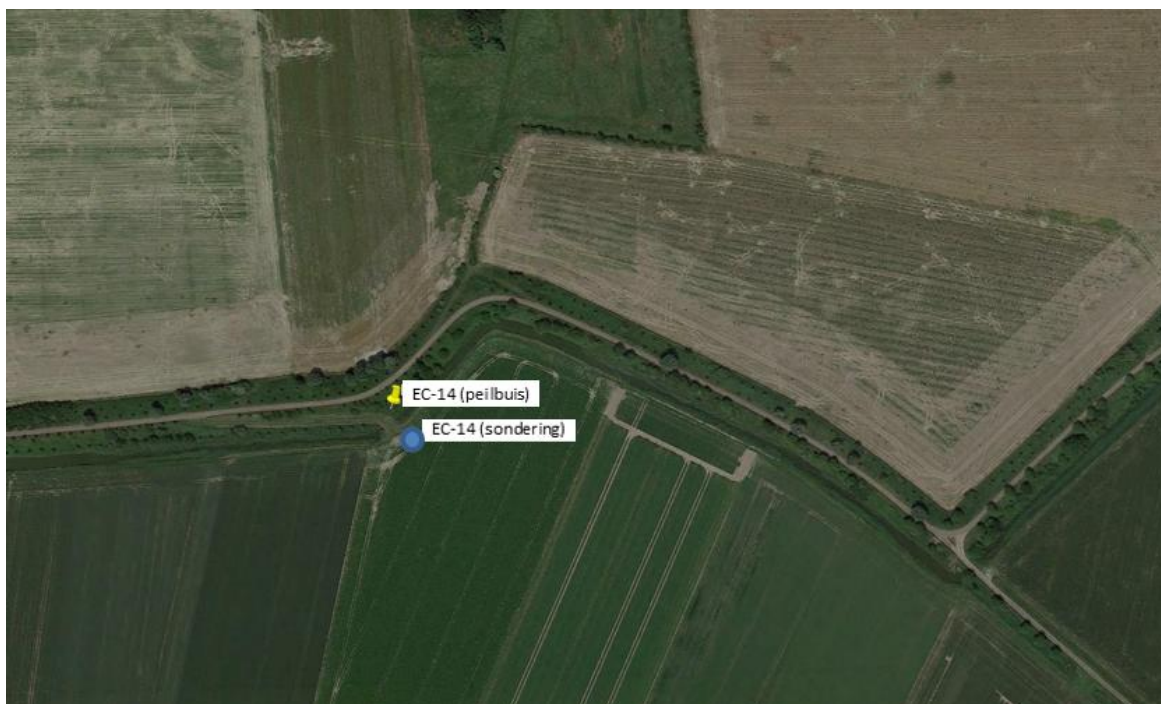
### Locatie meetpunt

EC-14 bestaat uit een sondeerlocatie ca. 15 m ten zuiden van de sloot langs de Hogedijk, op de grens van de percelen Obg S 1418 en S 1479, en een peilbuis ca. 8 m ten noorden van de sloot. De maaiveldhoogte is ca. NAP +0.6 m. De peilbuis is in 2018 beschadigd geraakt en vervangen door een nieuw meetpunt.

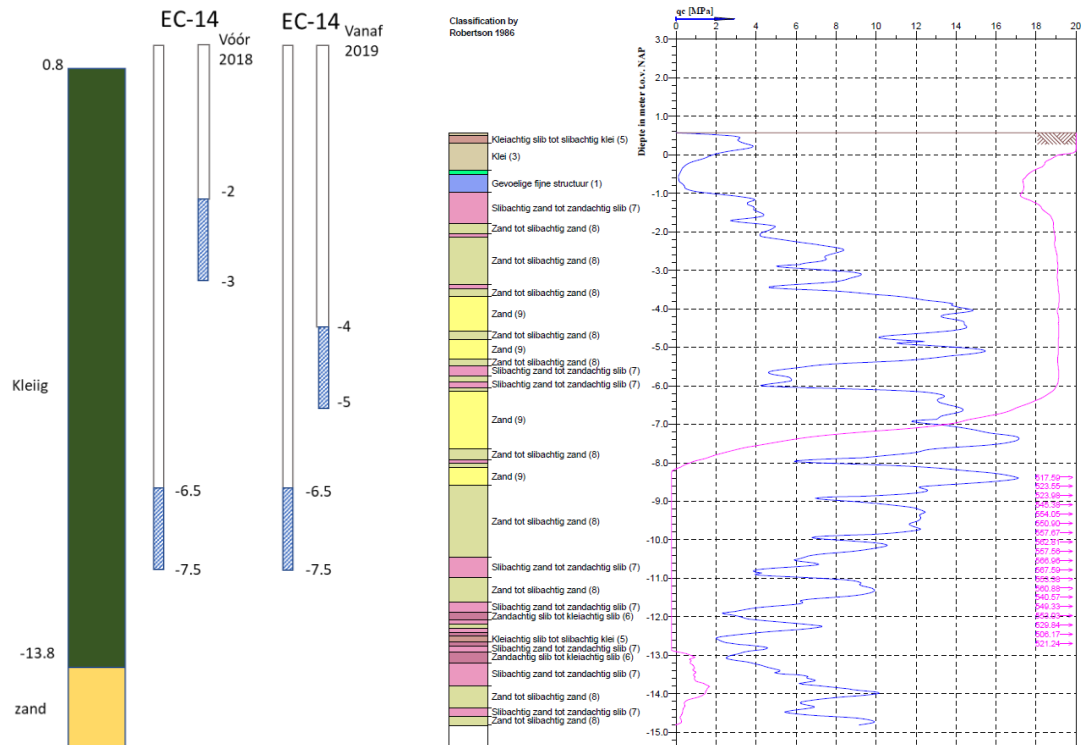
**Links: schematische voorstelling bodemopbouw en diepte peilbuizen. Rechts: Bodemopbouw en geleiding volgens EC-sonderingen. De geleiding is de roze lijn, een uitslag naar links betekent een hogere geleiding (zouter).**

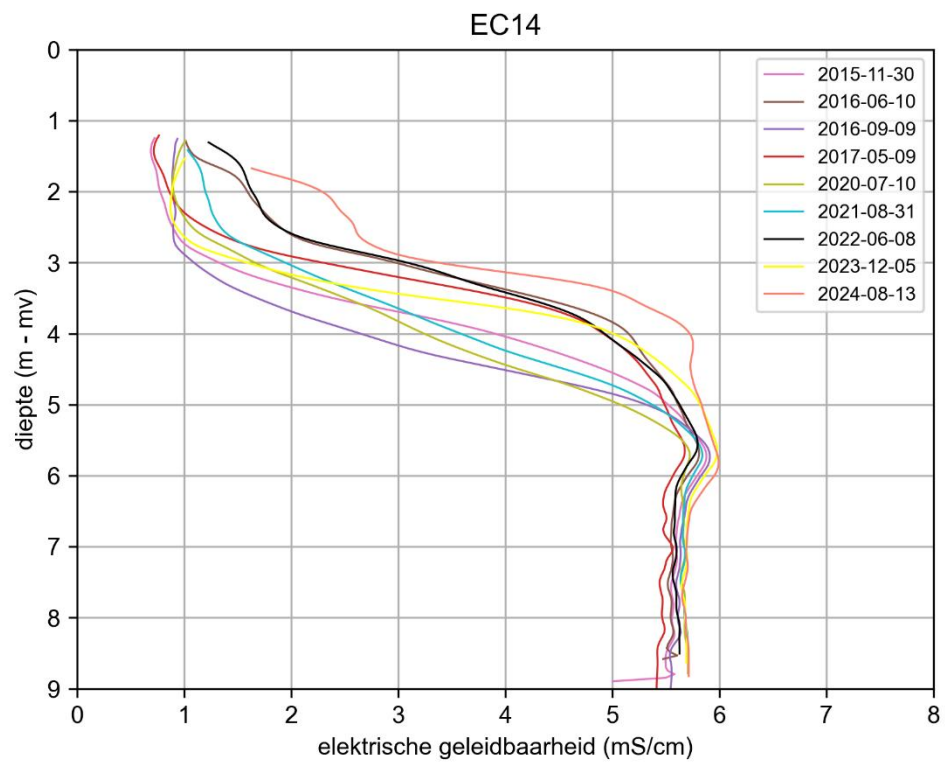
## Overgangsdiepte zoet-brak grondwater (EM-SlimFlex metingen)

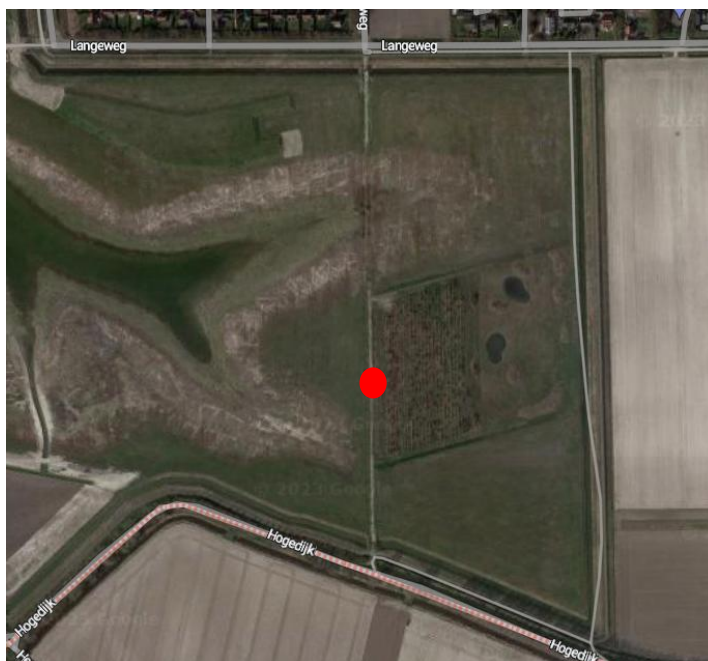
### Locatie meetpunt

Meetlocatie EC15 ligt aan de westrand van het plangebied Waterdunen, ten noorden van de Hogedijk. De maaiveldhoogte is ca. NAP +1.3 m.

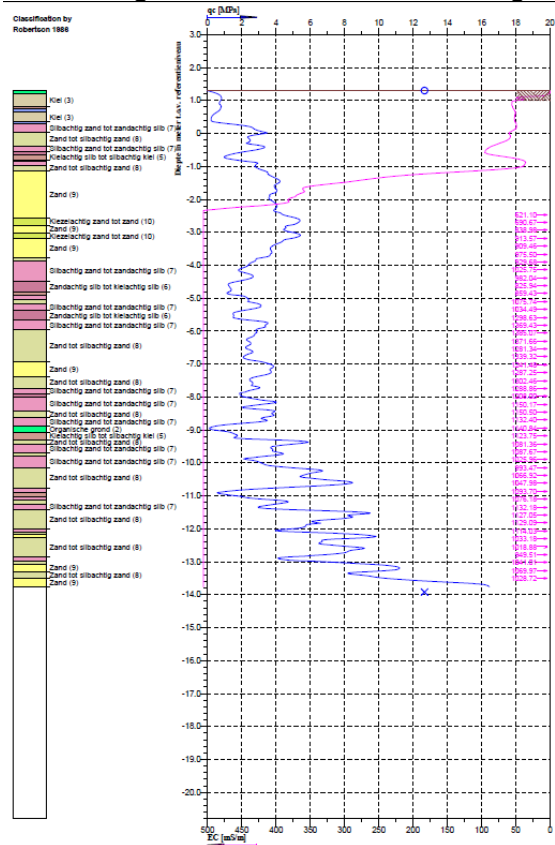
**Bodemopbouw en geleiding volgens EC-sonderingen. De geleiding is de roze lijn, een uitslag naar links betekent een hogere geleiding (zouter).**

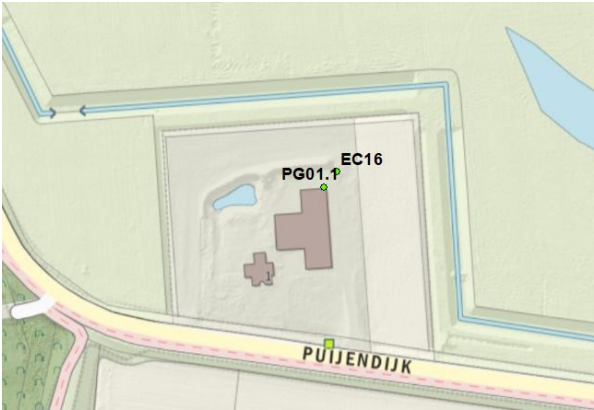
Locatie meetpunt

Meetlocatie EC16 ligt in het zuiden van plangebied Waterdunen. De maaiveldhoogte ter plaatse is ca. NAP +1.6 m.

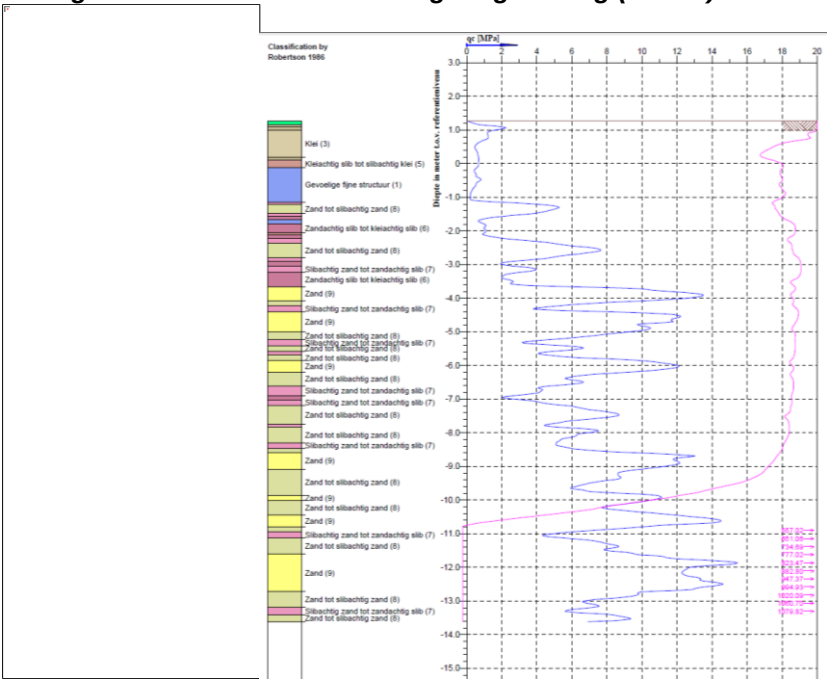
Links: schematische voorstelling bodemopbouw en diepte peilbuizen. Rechts: Bodemopbouw en geleiding volgens EC-sonderingen. De geleiding is de roze lijn, een uitslag naar links betekent een hogere geleiding (zouter).

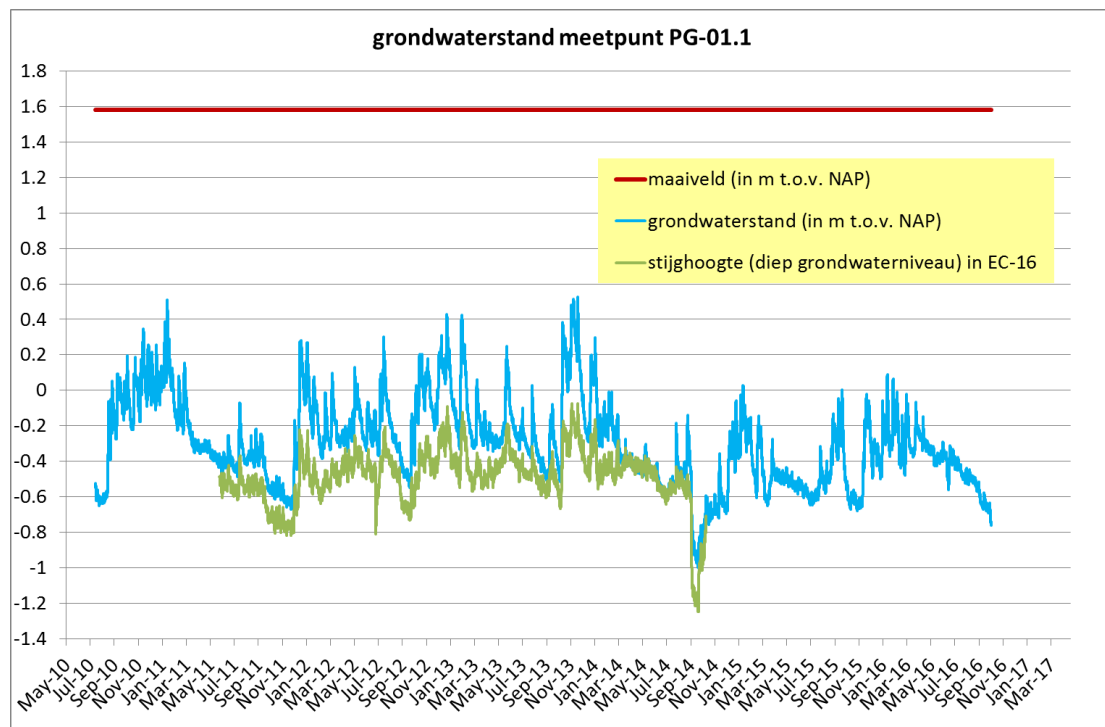
**Gemeten stijghoogte:**

De meetsensor in EC-16 is in november 2014 uitgevallen en niet vervangen. In figuur hieronder is de stijghoogte tot november 2014 zichtbaar (samen met de meetreeks van PG01.1).

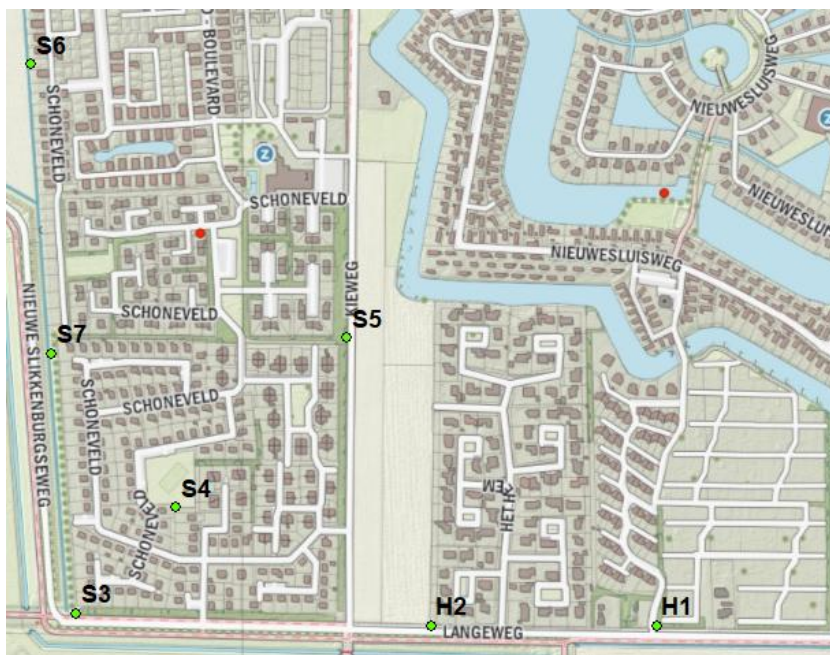
**Locatie meetpunt**

De meetlocatie H-1 ligt in recreatiepark 't Heem. De maaiveldhoogte is NAP +1,23 m.

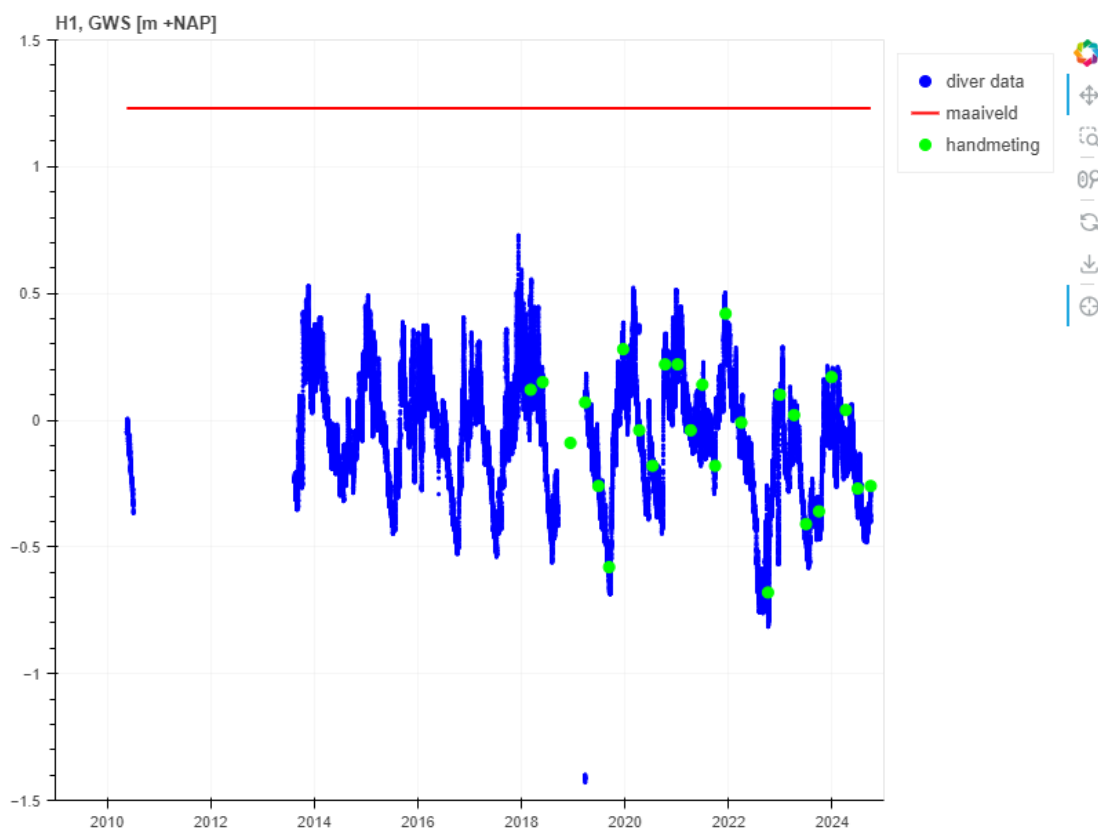
## Gemeten stijghoogte (incl. handmetingen):

De meting van heeft sinds halverwege 2022 last van een 'dwalende diver', waarbij de continue diver-meting steeds iets verder gaat afwijken van de daadwerkelijke (hand-) meting. De grondwaterstand is eind 2024 in werkelijk maximaal 15 cm hoger dan nu in de meting te zien is.

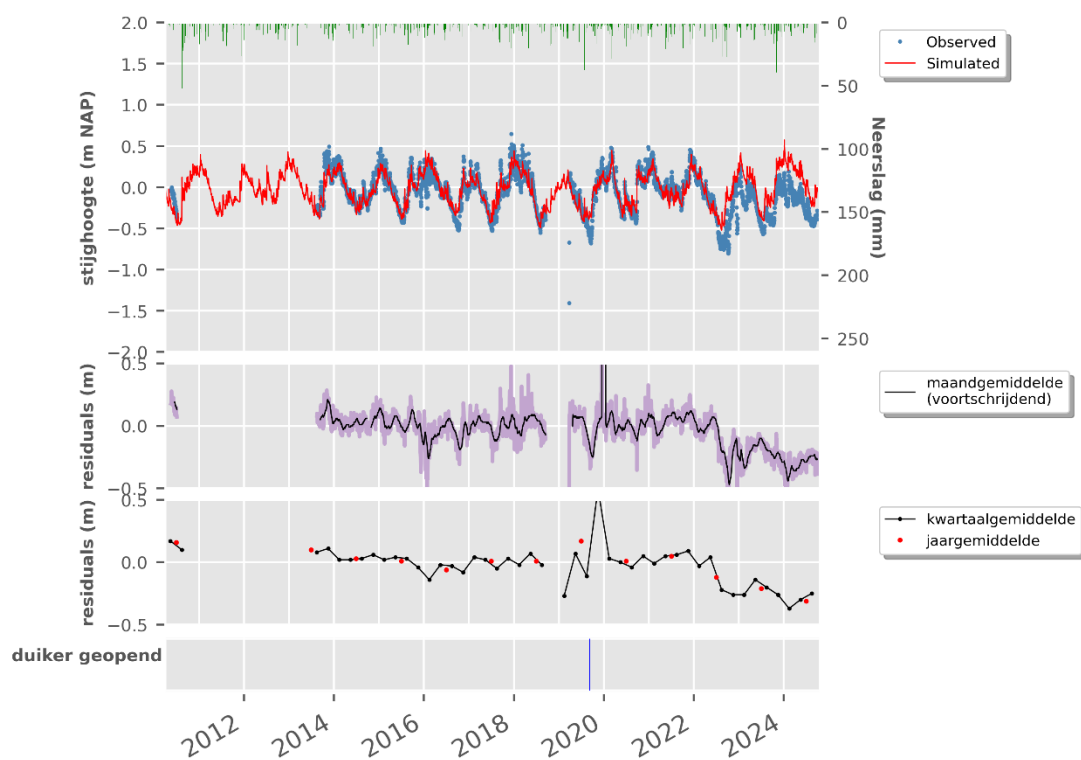
H1

## Tijdreeksanalyse:

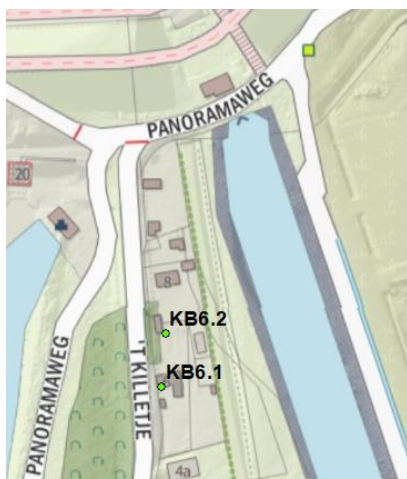
**Locatie meetpunt**

Meetlocatie KB06.1 ligt in het noorden van plangebied Waterdunen. De maaiveldhoogte nabij de peilbuis is +0,9 m NAP.

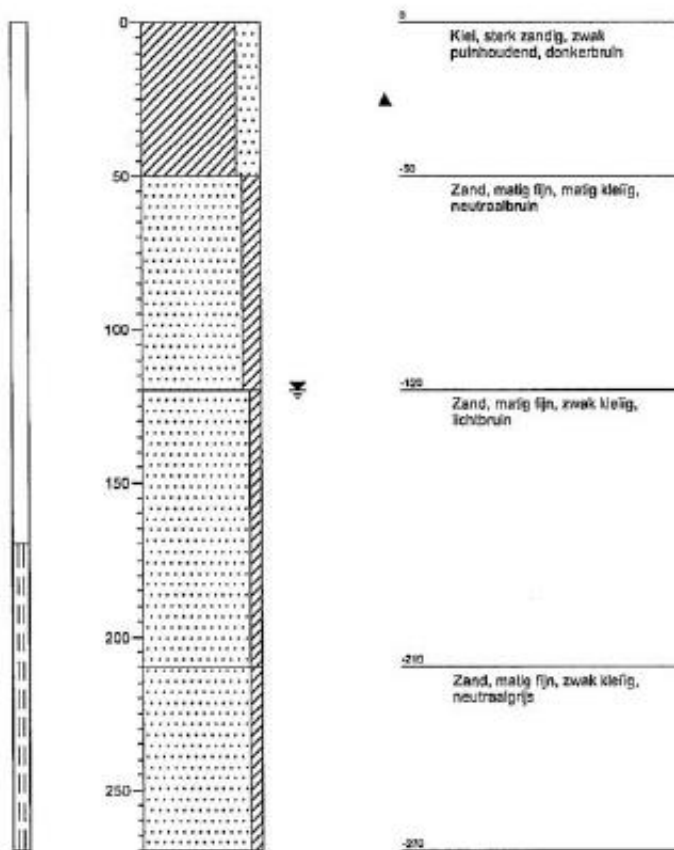
Boring: kb06.1 (P1)

Datum: 04-06-2010

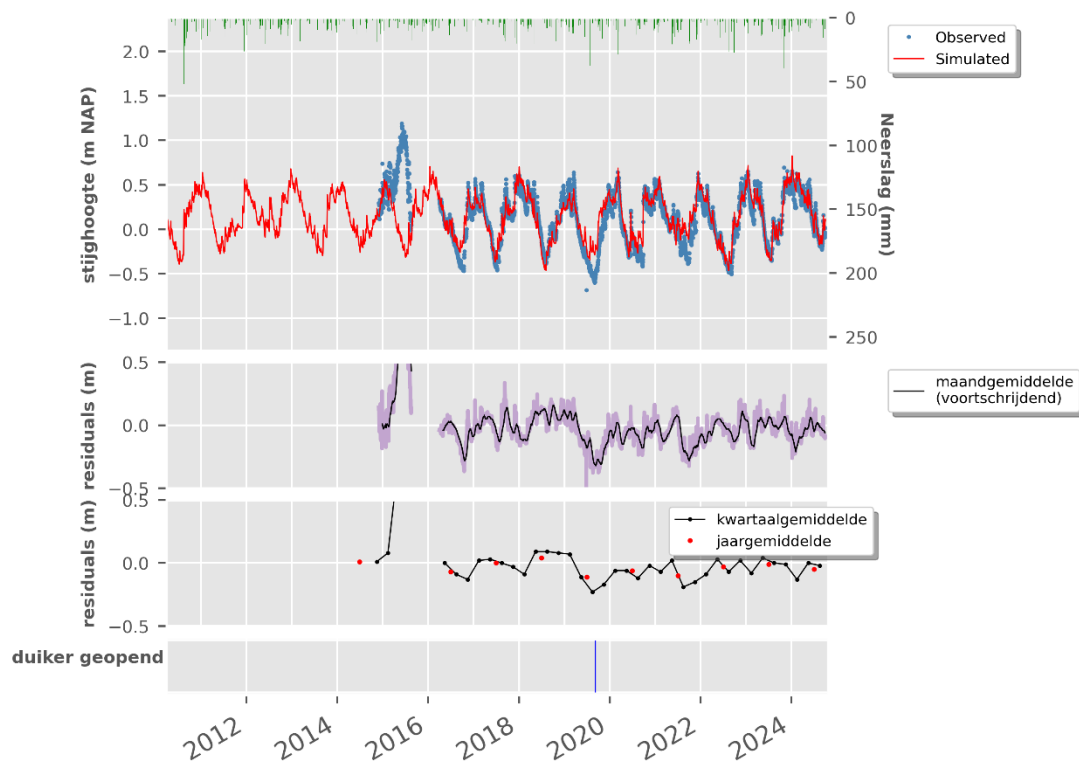
KB6.1

### Tijdreeksanalyse:

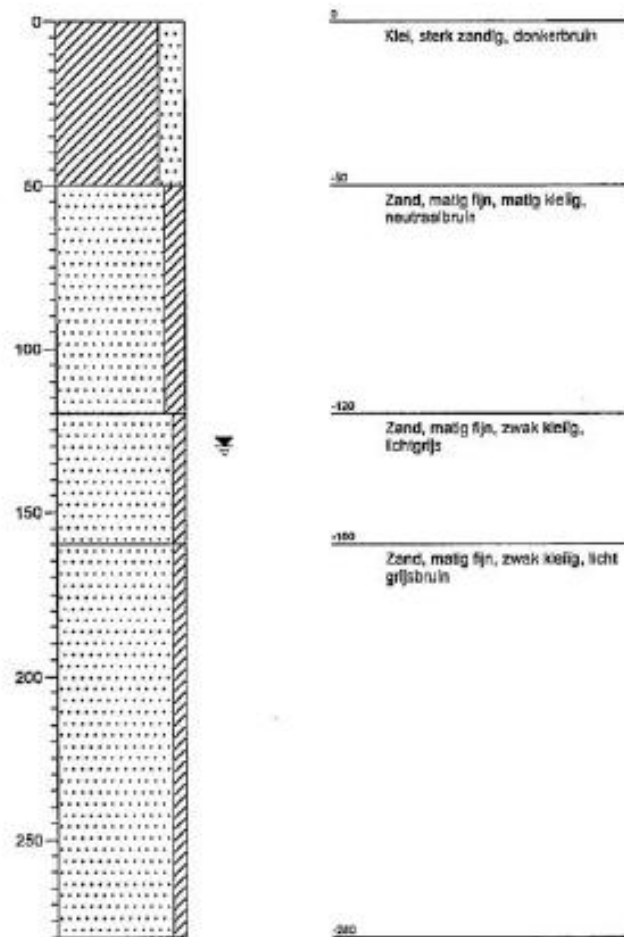
Boring: kb06.2 (P2)

Datum: 04-06-2010

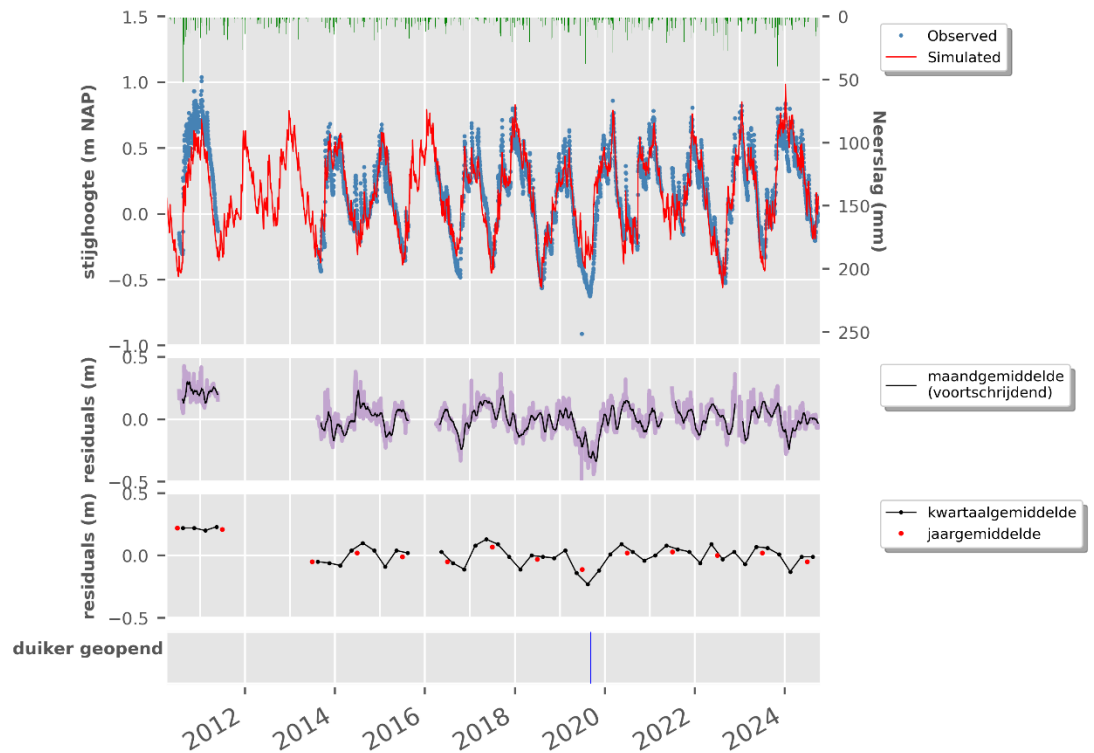
KB6.2

## Tijdreeksanalyse:

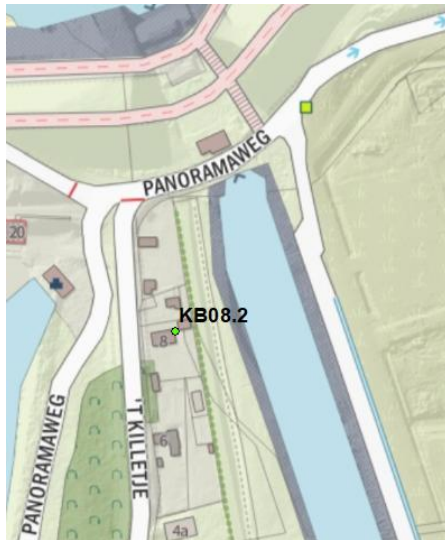
### Locatie meetpunt

Meetlocatie KB08.2 ligt in het noorden van plangebied Waterdunen. De maaiveldhoogte ter plaatse is circa NAP +1,4 m.

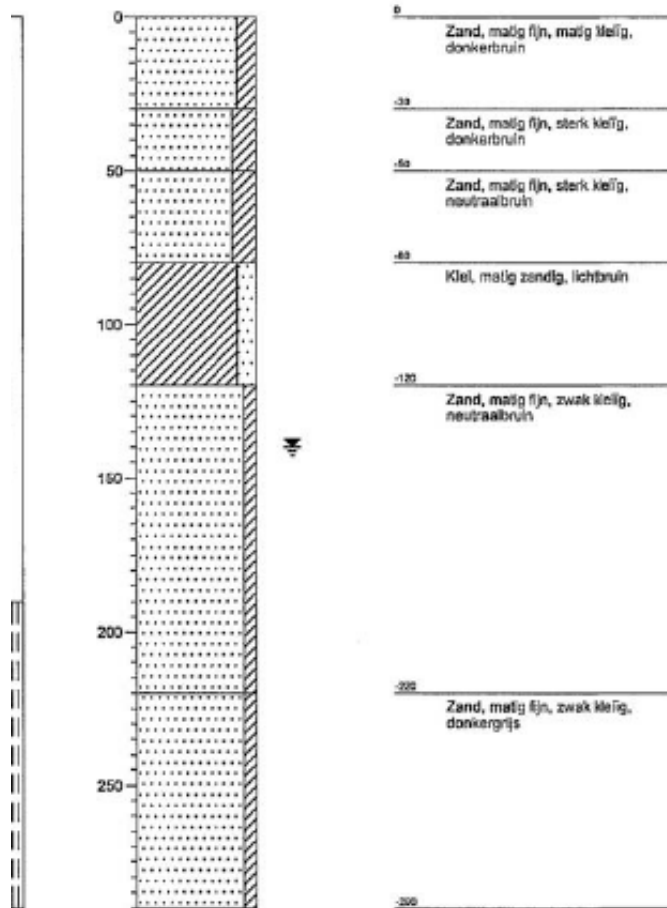
Boring: kb08.2 (P2)

Datum: 31-05-2010

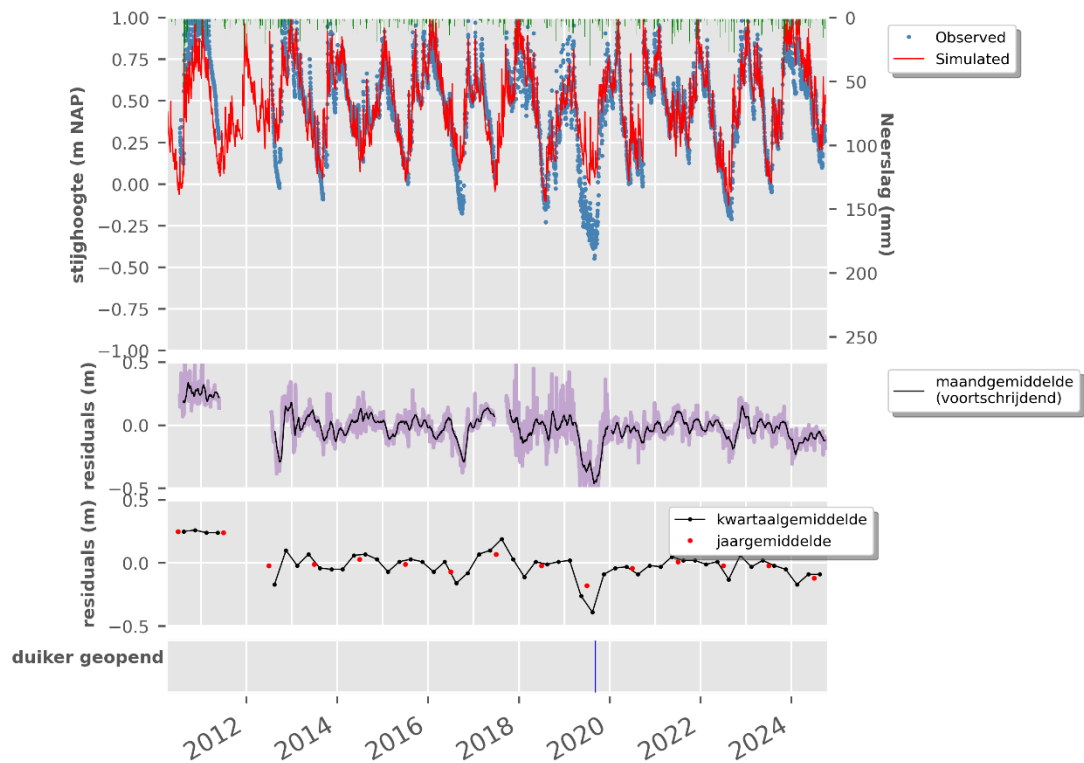
KB08.2

Tijdreeksanalyse:

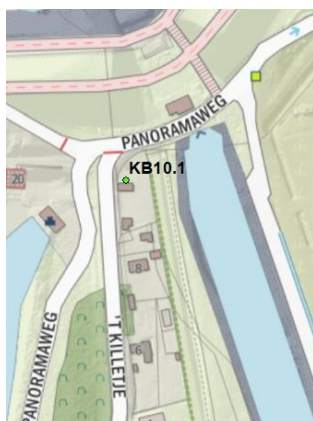
### Locatie meetpunt

Meetlocatie KB10.1 ligt in het noorden van plangebied Waterdunen. De maaiveldhoogte ter plaatse is circa NAP + 1,1 m.

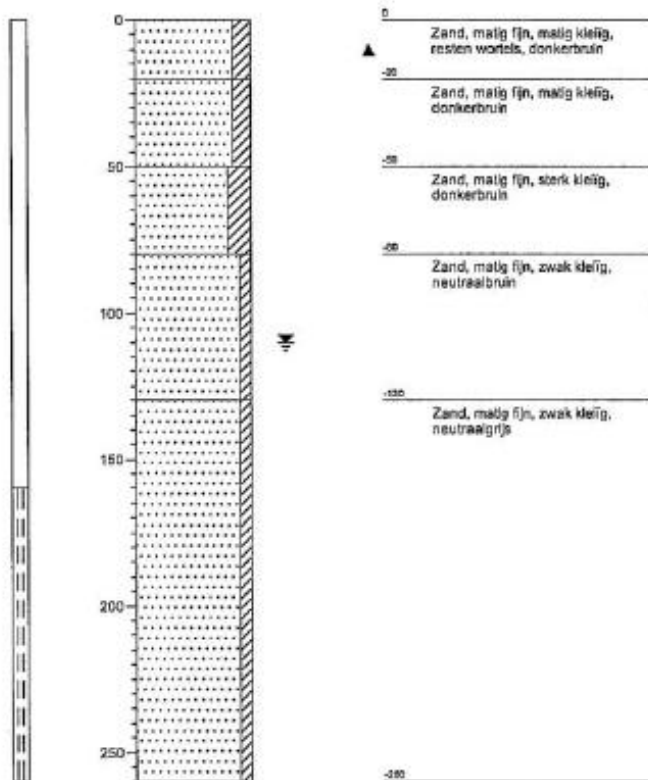
Boring: kb10.1 (P1)

Datum: 31-05-2010

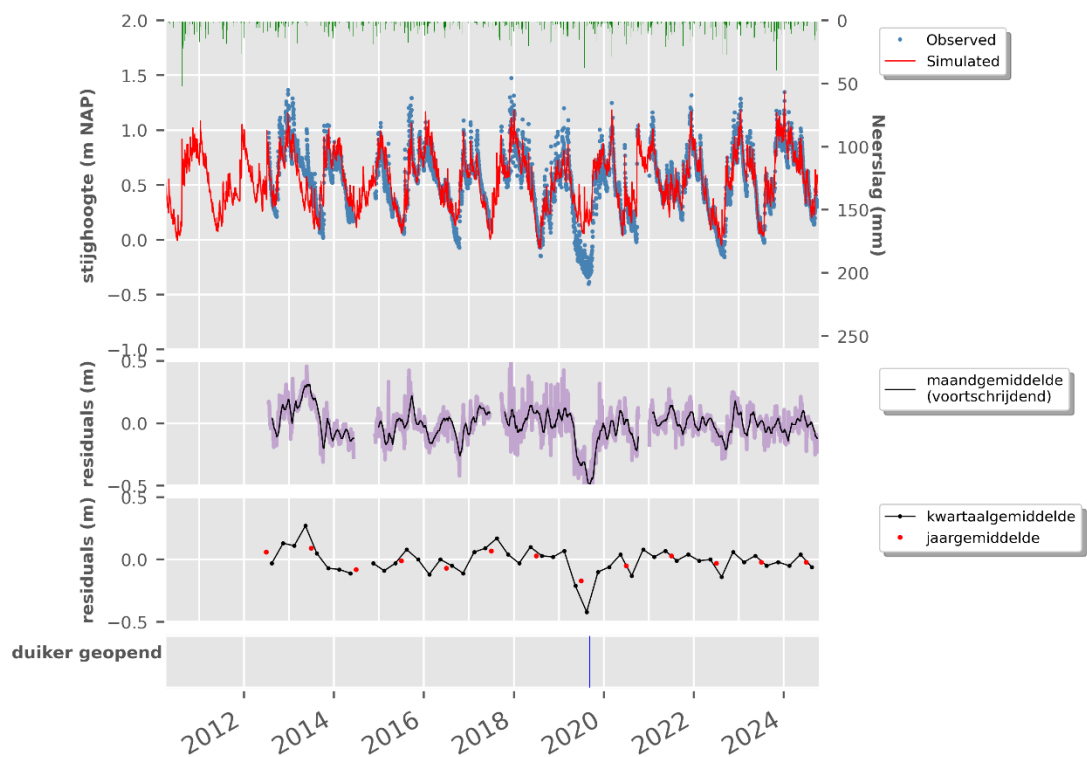
KB10.1

Tijdreeksanalyse:

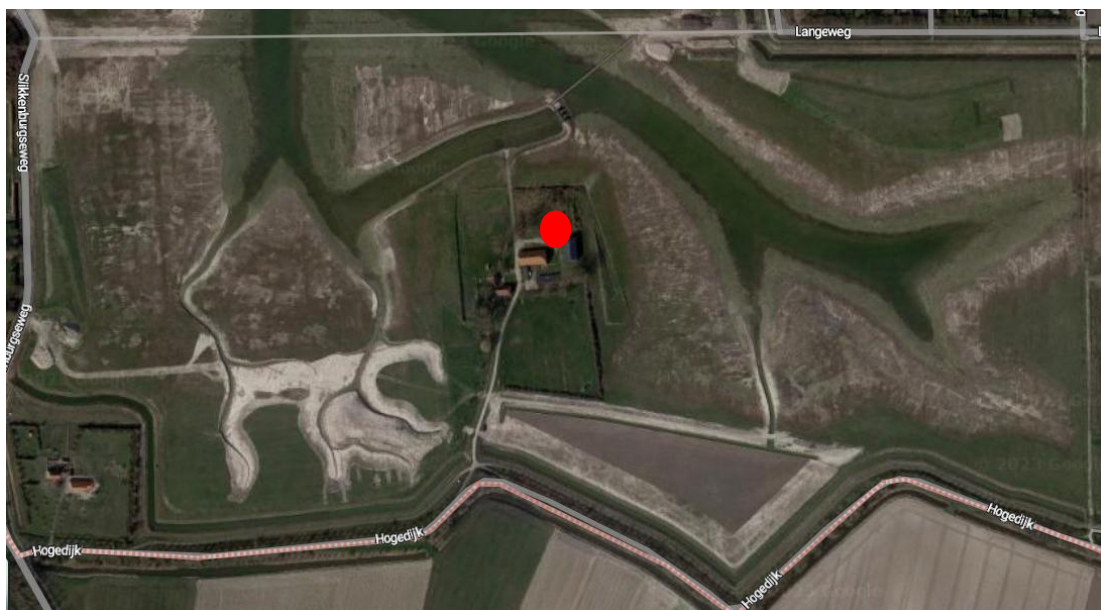
### Locatie meetpunt

Meetlocatie LB-103 ligt in het plangebied Waterdunen, ten noorden van de Hogedijk. De maaiveldhoogte is ca. NAP +1.7 m.

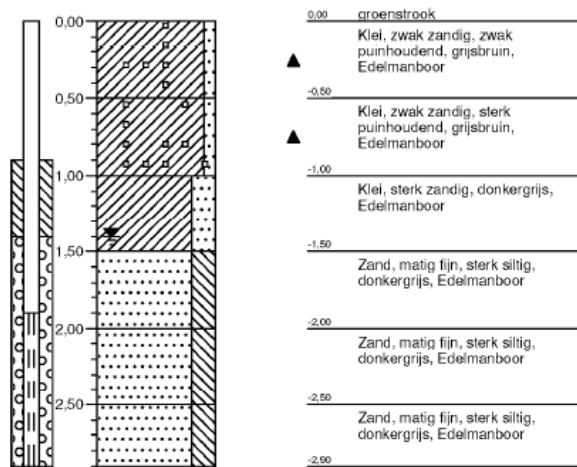
**Boring:** LB103.2

Datum: 15-6-2011

Maten t.o.v. m-maaiveld

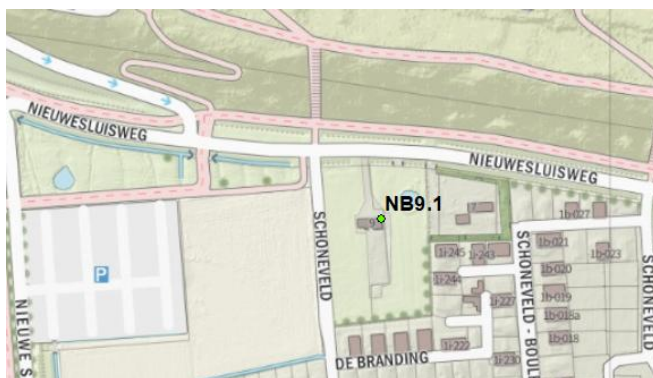
**Locatie meetpunt**

Meetlocatie NB09.1 ligt in plangebied Waterdunen, op het bebouwde perceel aan de Nieuwsluisweg. De maaiveldhoogte ter plaatse is ca. NAP +1,1 m.

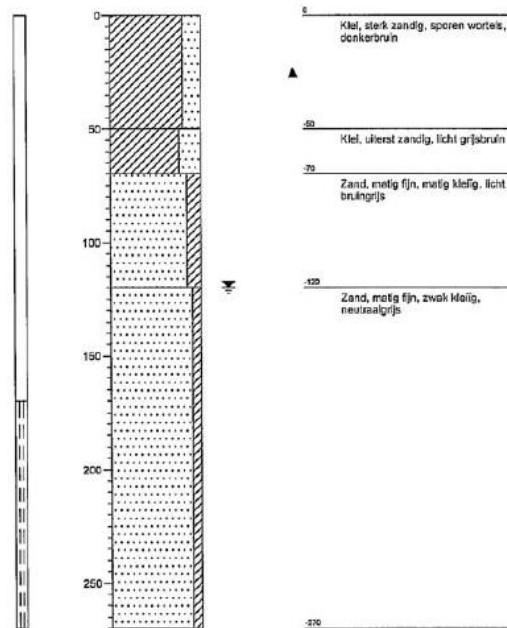
Boring: nb09.1 (P1)

Datum: 02-06-2010

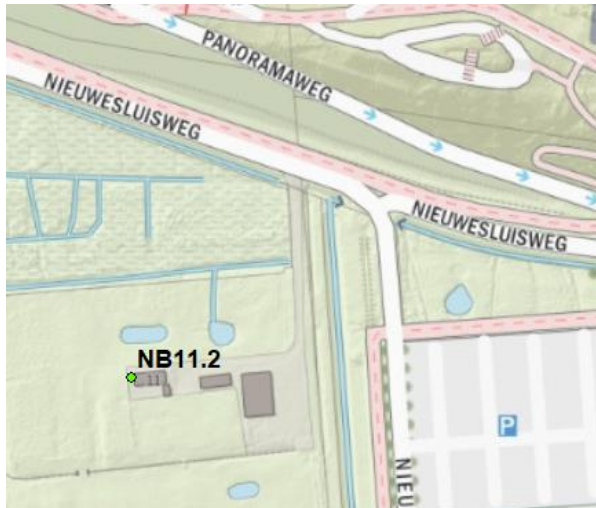
**Locatie meetpunt**

Meetlocatie NB11.2 ligt in het noordoosten van plangebied Waterdunen. De maaiveldhoogte ter plaatse is ca. NAP +1,0 m.

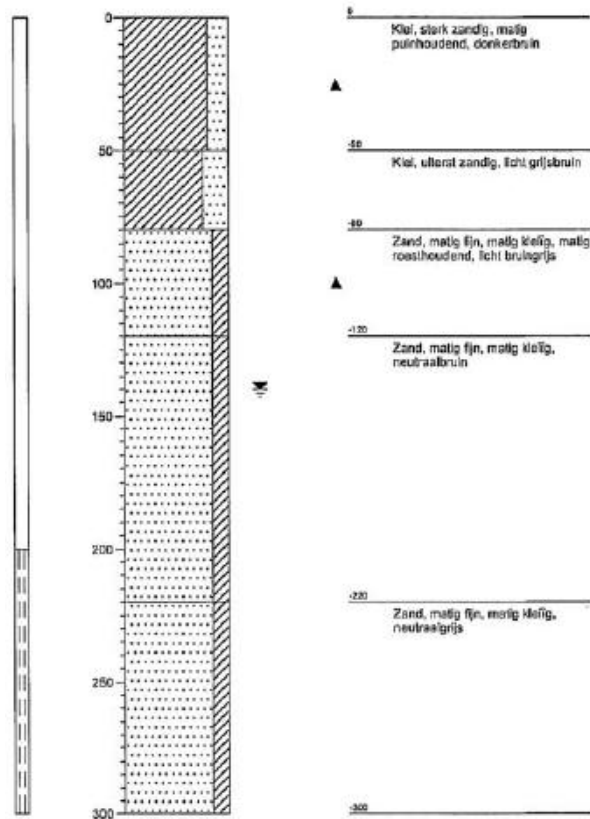
Boring: nb11.1 (P1)

Datum: 02-06-2010

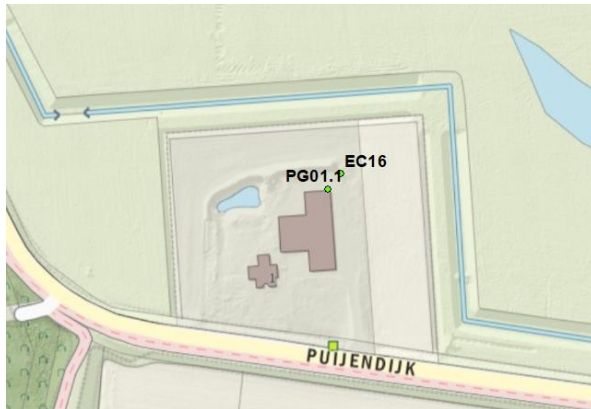
### Locatie meetpunt

Meetlocatie PG01.1 ligt in het zuiden van plangebied Waterdunen. De maaiveldhoogte ter plaatse is ca. NAP +1.6 m.

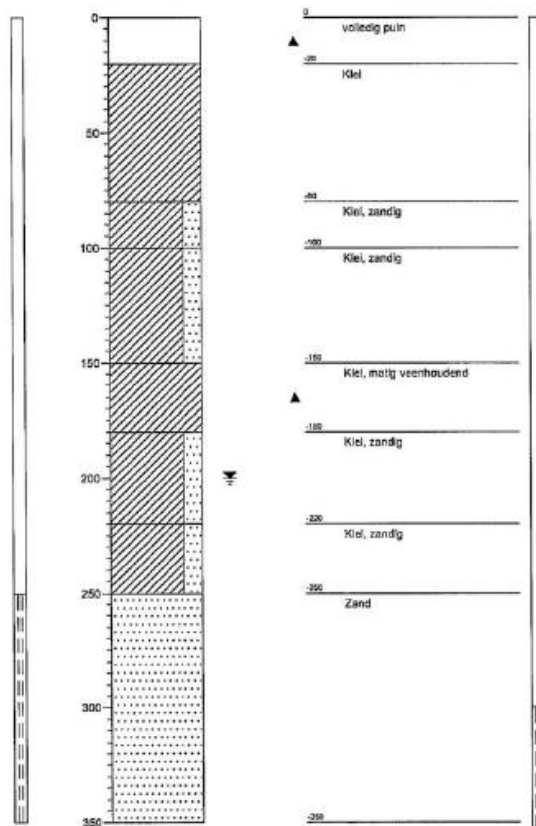
Boring: pg01.1 (P1)

Datum: 14-06-2010

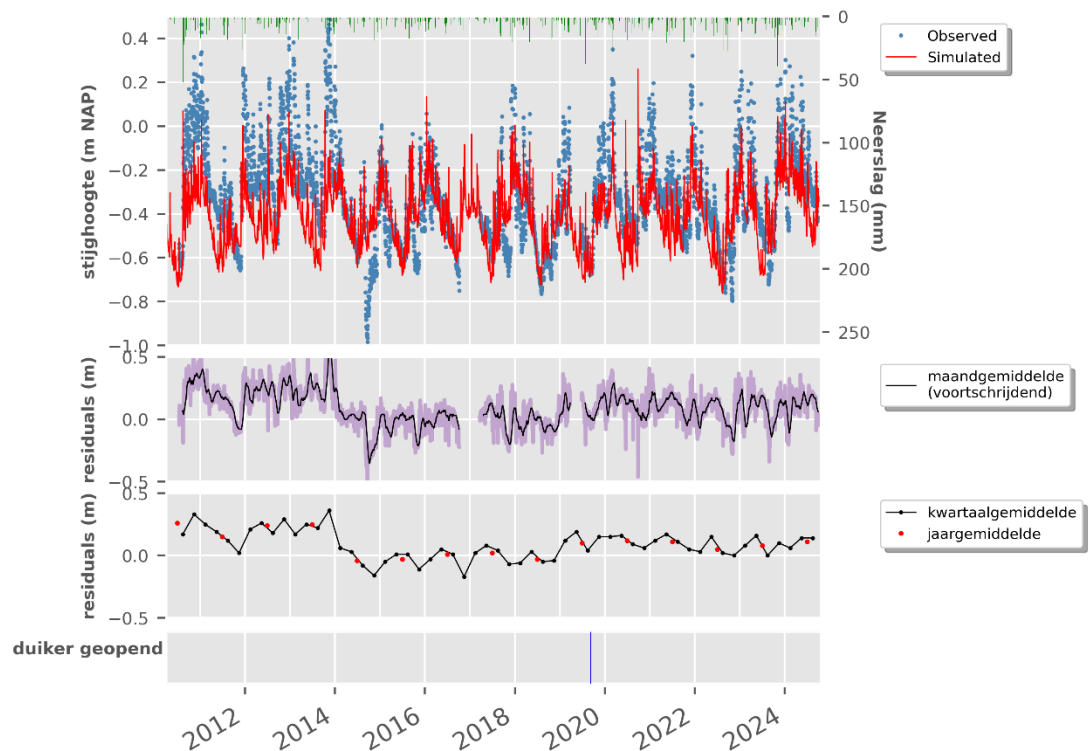
PG01.1

## Tijdreeksanalyse:

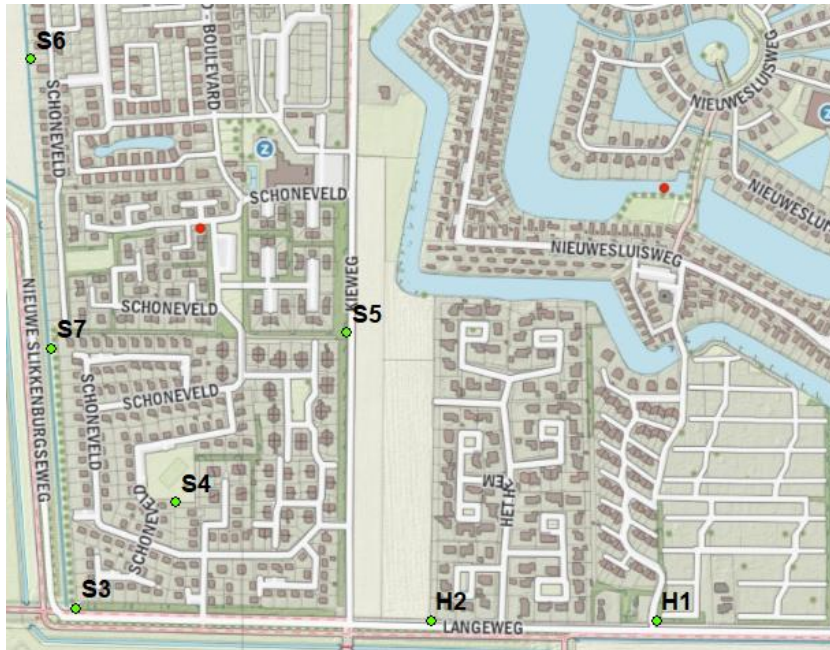
**Locatie meetpunt**

De meetlocatie S-3 ligt in recreatieparken Schoneveld. De maaiveldhoogte is NAP +1,28 m.

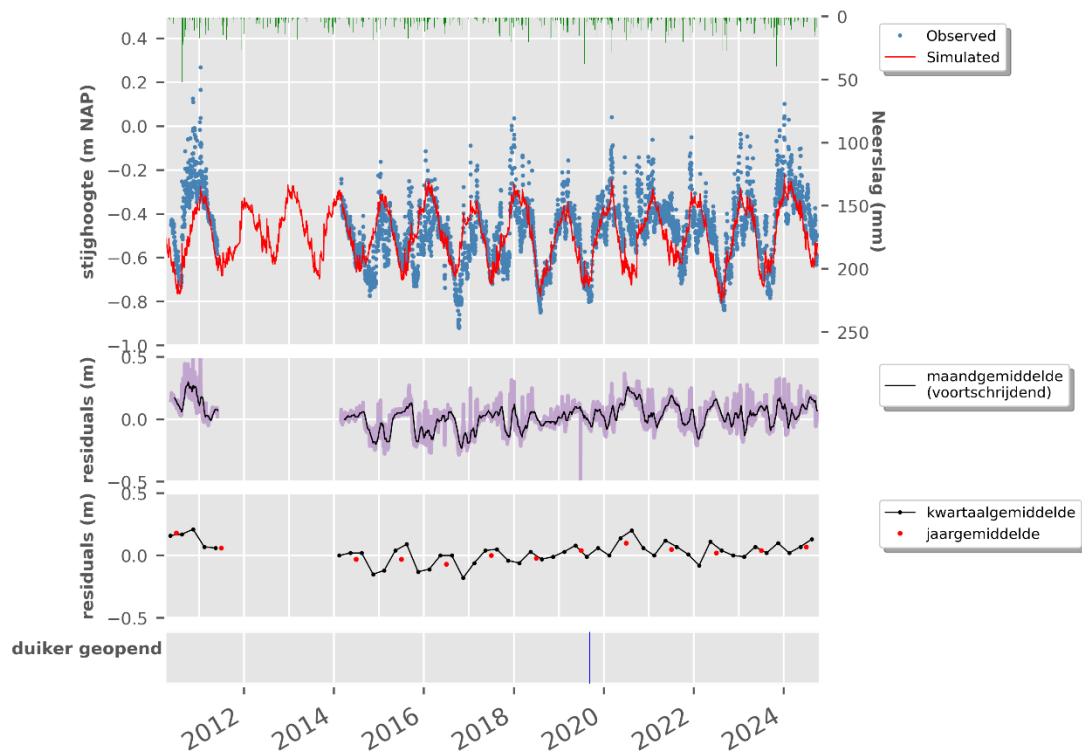
S3

Tijdreeksanalyse:
