## Waterdunen monitoring grondwater

Eindrapportage Meetresultaten 2010 t/m 2024

| <b>Projectnummer</b> | 11203311-001 |
| <b>Document ID</b> | 11203311-001-BGS-0048 |

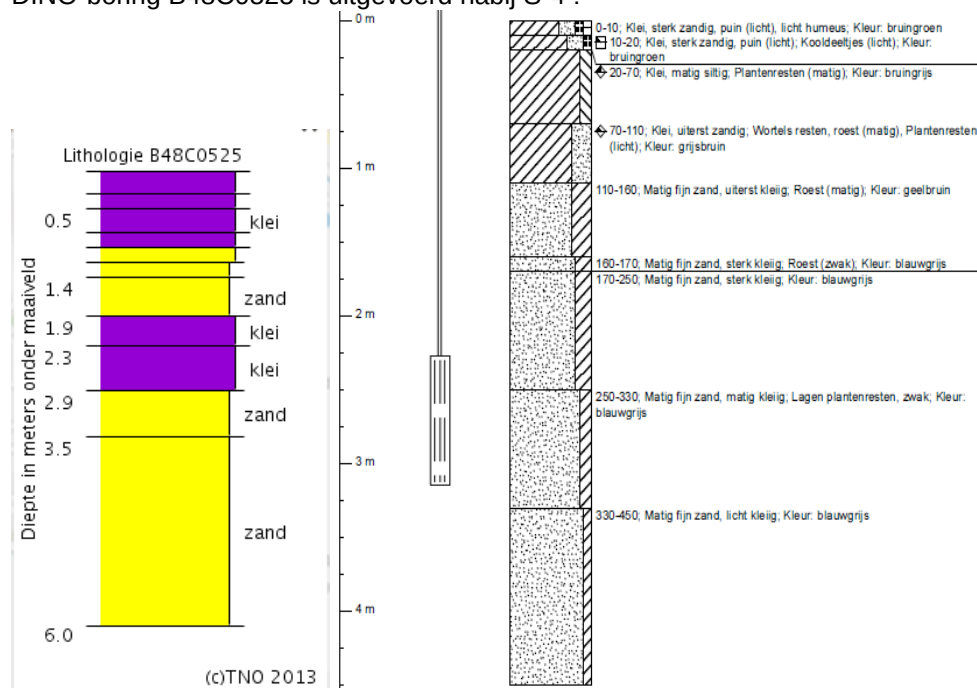
DINO-boring B48C0525 is uitgevoerd nabij S-4 :

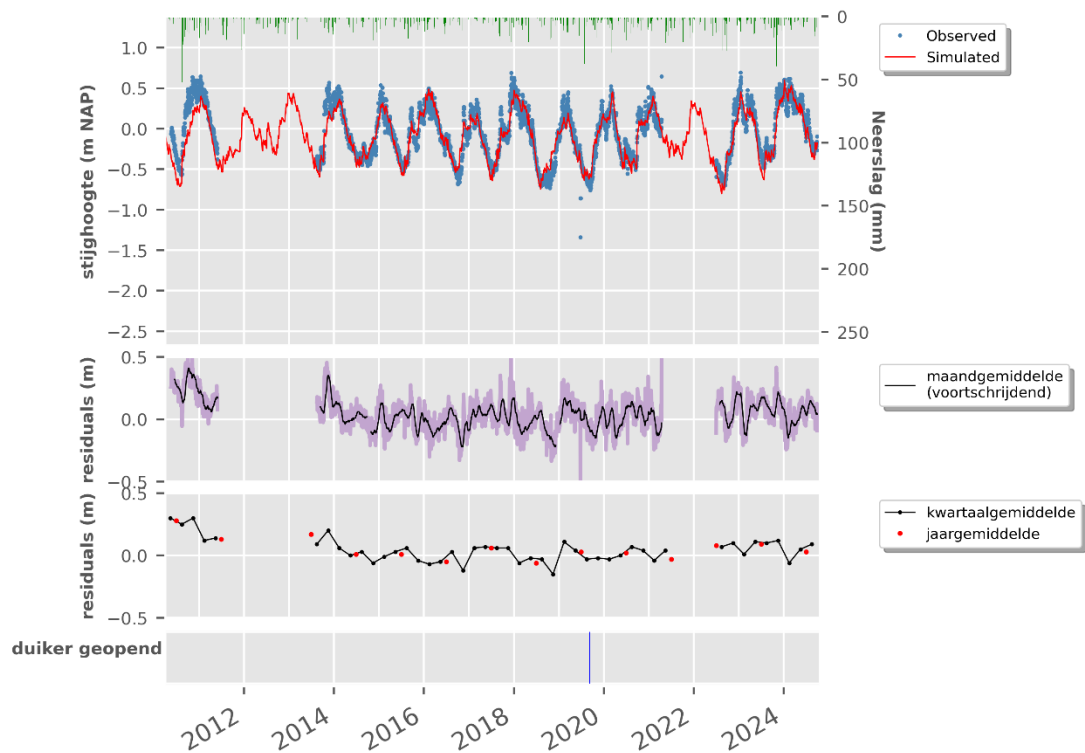
S4

Tijdreeksanalyse:

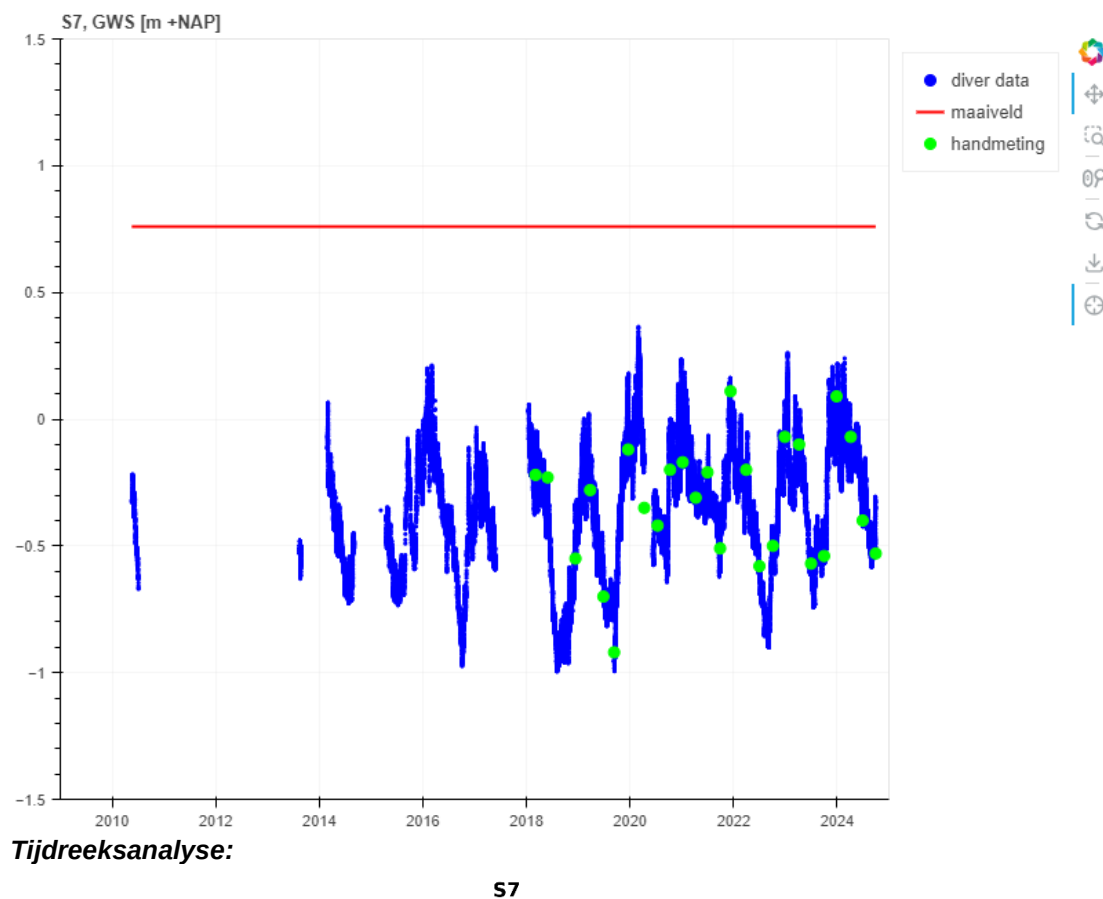
Gemeten stijghoogte (incl. handmetingen):

Meetpunt SB05.1 is in 2019 vervallen als gevolg van bouwactiviteiten t.b.v. het nieuwe huis en vervangen door een nieuw geplaatst meetpunt SB05.2.

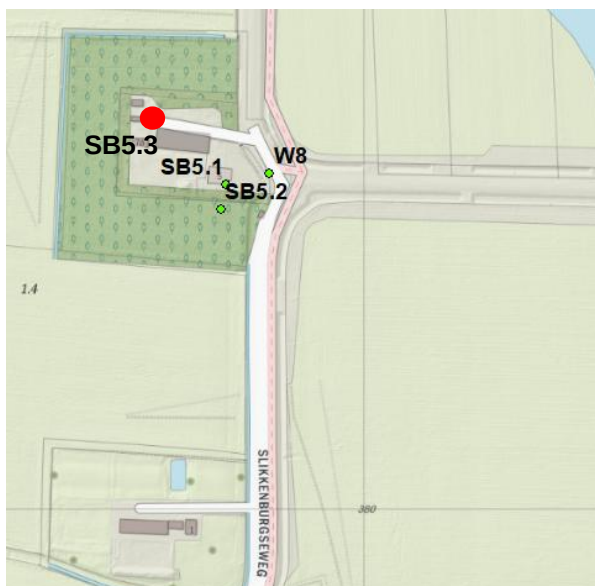
#### **Locatie meetpunt**

Meetlocatie SB05.1 ligt in het plangebied Waterdunen. De maaiveldhoogte ter plaatse is circa NAP +1.3 m.

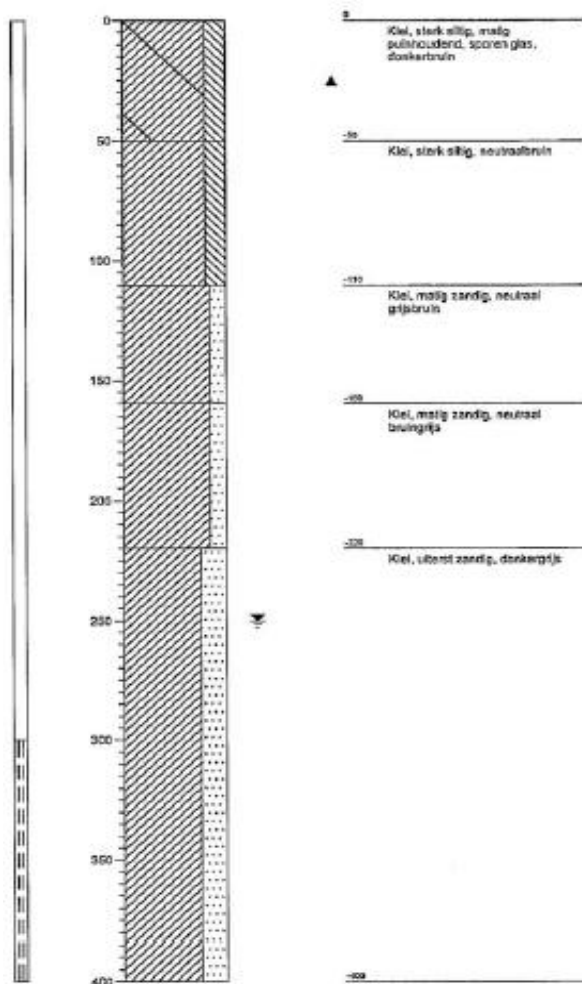
Boring: **sb05.1 (P1)**

Datum: 02-05-2010

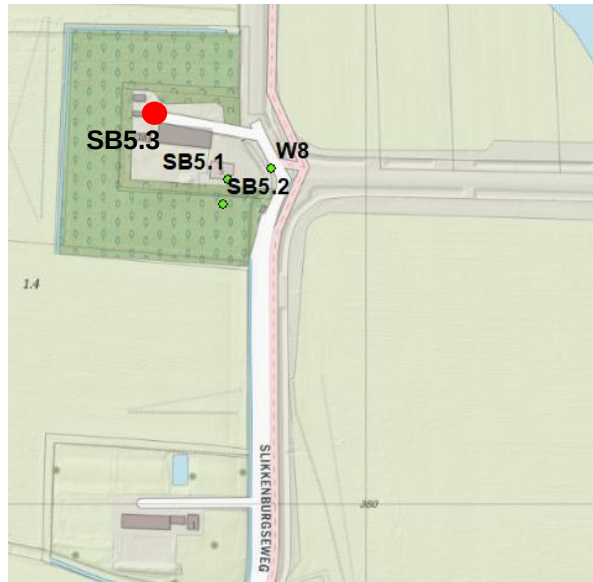
### Locatie meetpunt

Meetpunt SB05.1 is in 2019 vervallen als gevolg van bouwactiviteiten t.b.v. het nieuwe huis en vervangen door een nieuw geplaatst meetpunt SB05.2.

Meetlocatie SB05.2 ligt in het plangebied Waterdunen. De maaiveldhoogte ter plaatse is circa NAP +1.3 m. Er is nog een peilbuis SB05.3 aanwezig waarin alleen het chloridegehalte is bepaald.

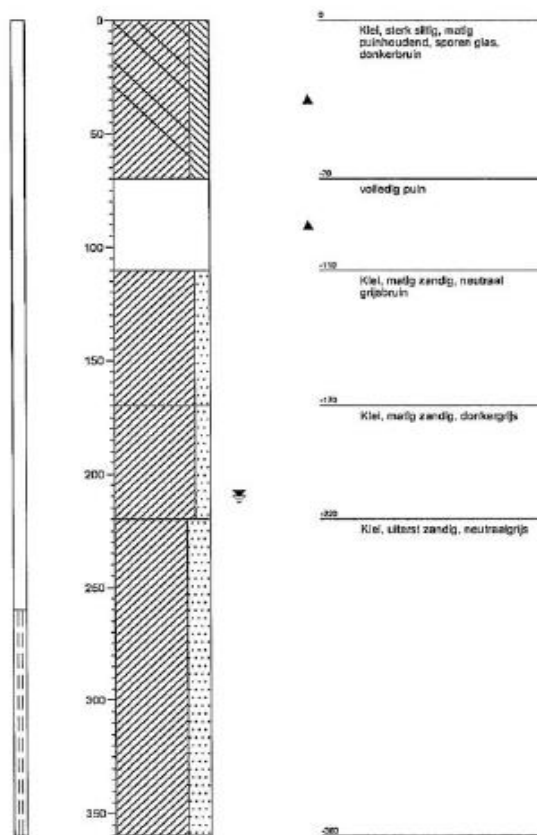
Boring: **sb05.2 (P2)**

Datum: 02-06-2010

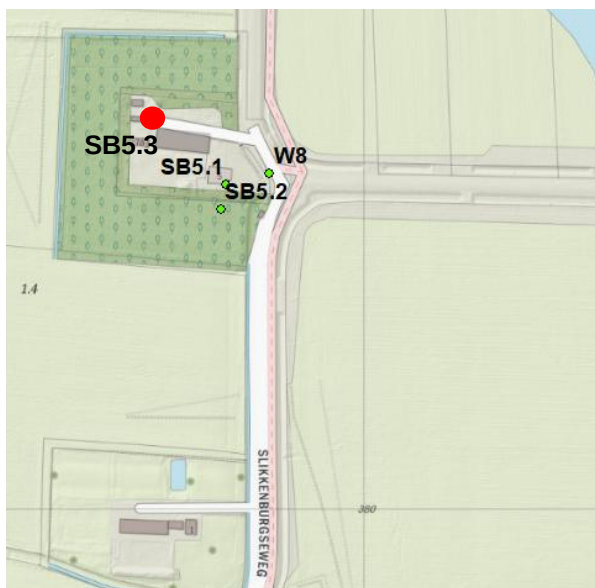
**Locatie meetpunt**

Nabij de sloot langs de Slikkenburgseweg is in openbaar gebied een peilbuis W-8 geplaatst. Deze W8 peilbuis staat op 2 m van de oude hoofdwaterloop met polderpeil: NAP -0,9 m in de winter en NAP -0,6 m in de zomer.

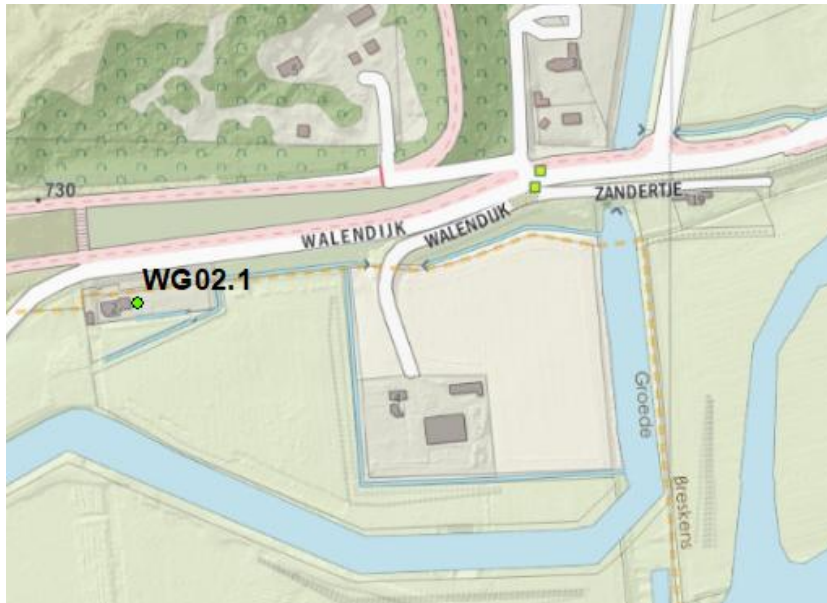
**Locatie meetpunt**

Meetlocatie WG02.1 ligt in plangebied Waterdunen, op het bebouwde perceel met adres Walendijk 2. De maaiveldhoogte is NAP +0.06 m.

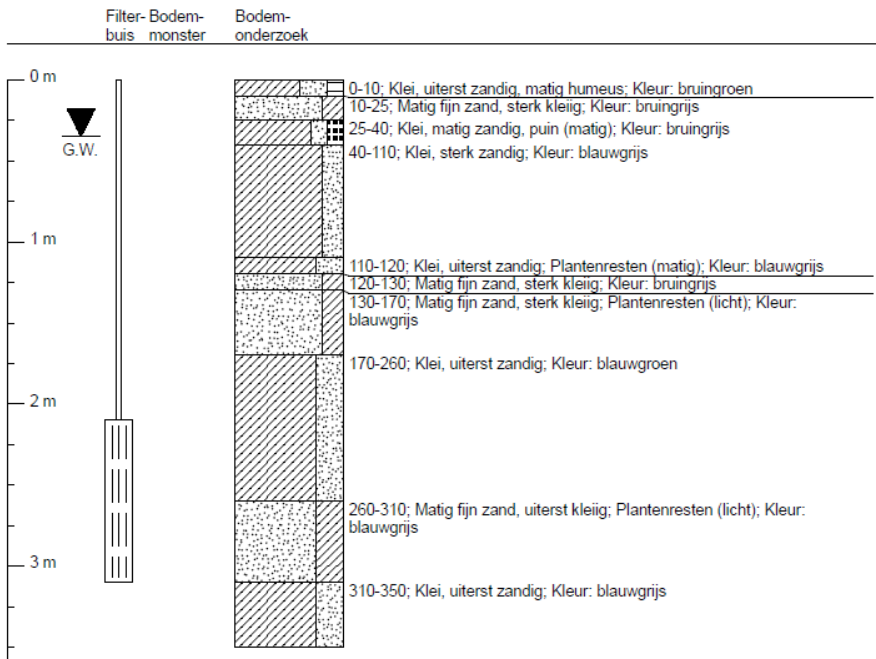
Bodemopbouw

Boorprofiel getekend volgens NEN 5104

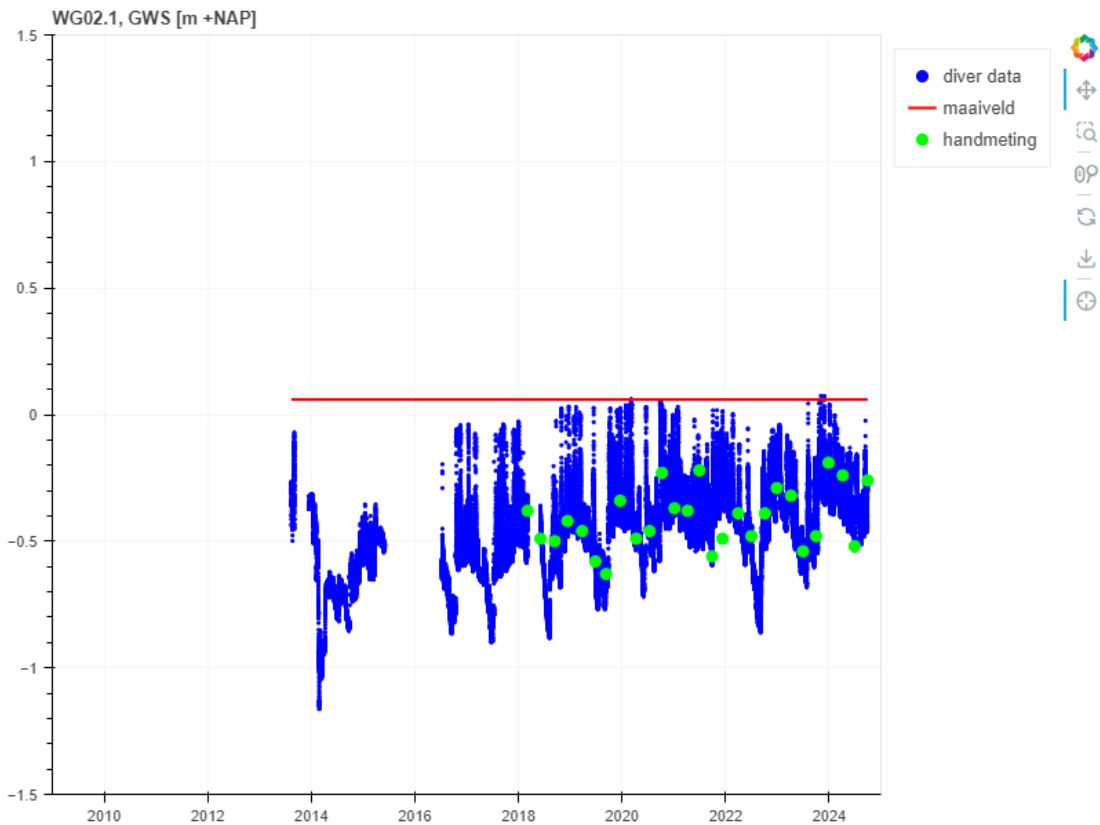
Gemeten stijghoogte (incl. handmetingen):

*Ten behoeve van verbouwingswerkzaamheden zijn de bestaande peilbuis en meetsensor verwijderd. Herplaatsing heeft medio 2016 plaatsgevonden.*

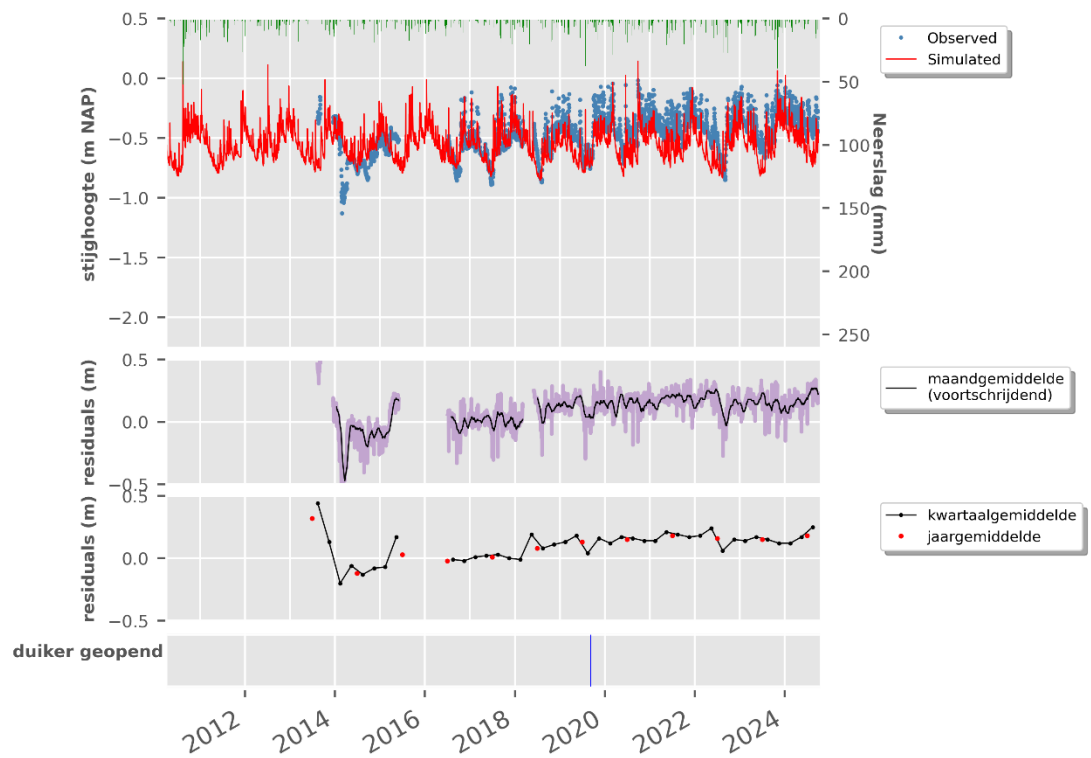
WG02.1

## Tijdreeksanalyse:

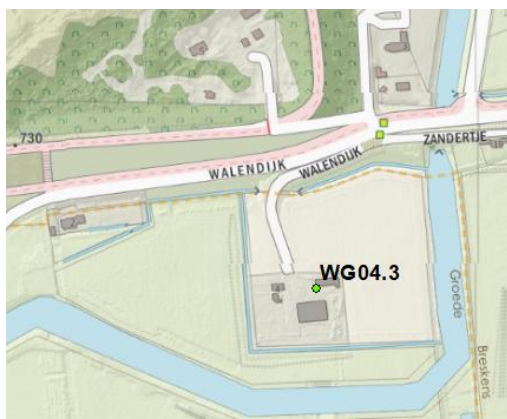
**Locatie meetpunt**

Meetlocatie WG04.3 ligt in het noorden van plangebied Waterdunen. De maaiveldhoogte ter plaatse is ca. NAP +0,6 m.

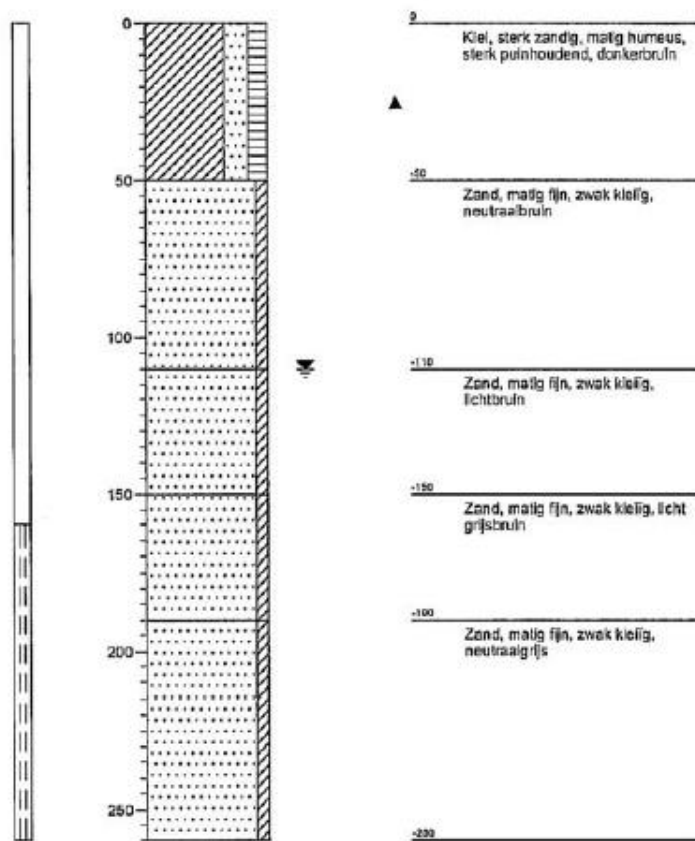
Boring: wg04.3 (P3)

Datum: 02-06-2010

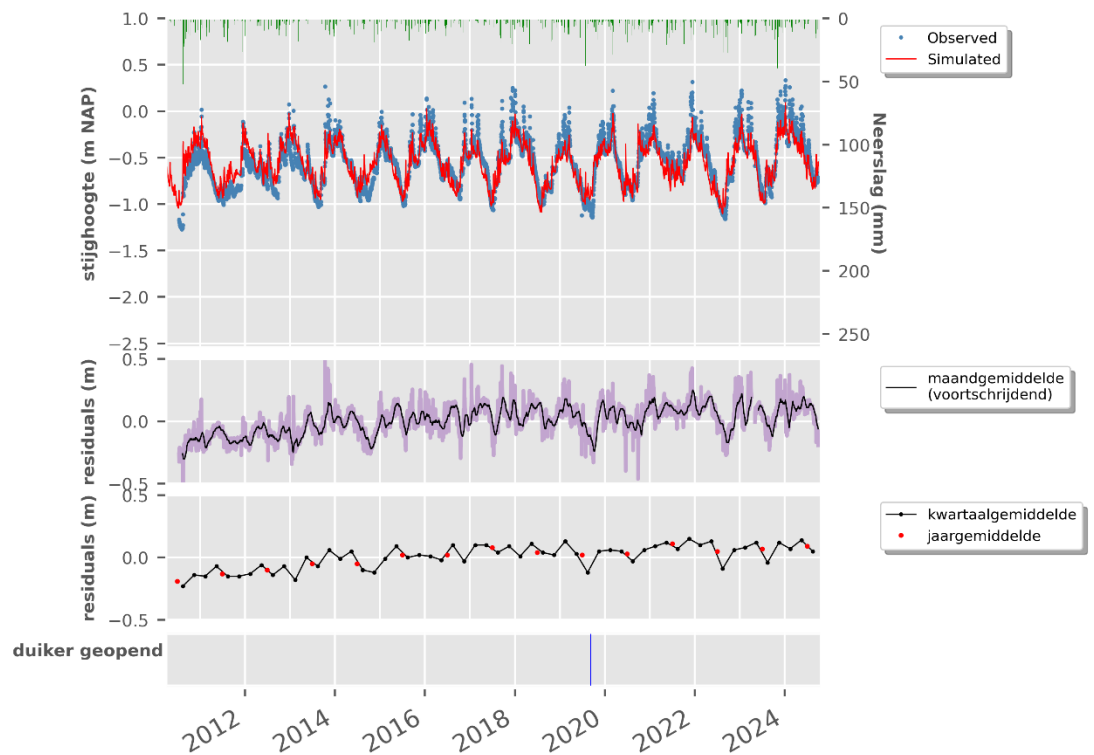
WG04.3

## Tijdreeksanalyse:

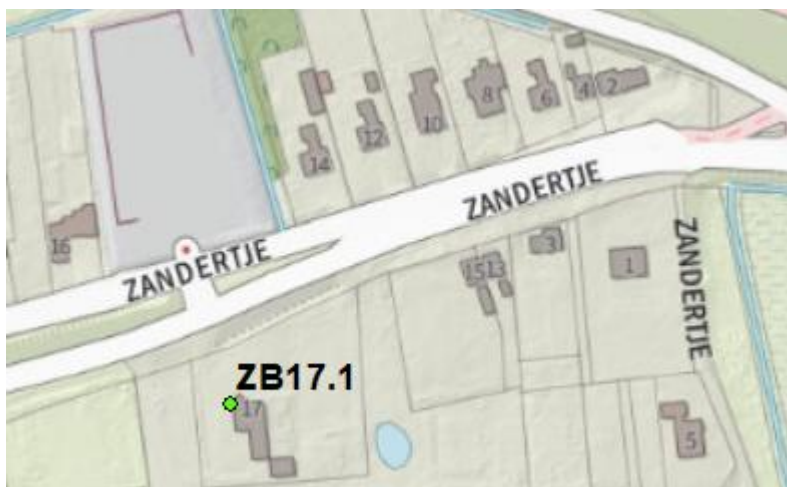
### Locatie meetpunt

Meetlocatie ZB17.1 ligt in het noorden van plangebied Waterdunen. De maaiveldhoogte ter plaatse is ca. NAP +1,8 m.

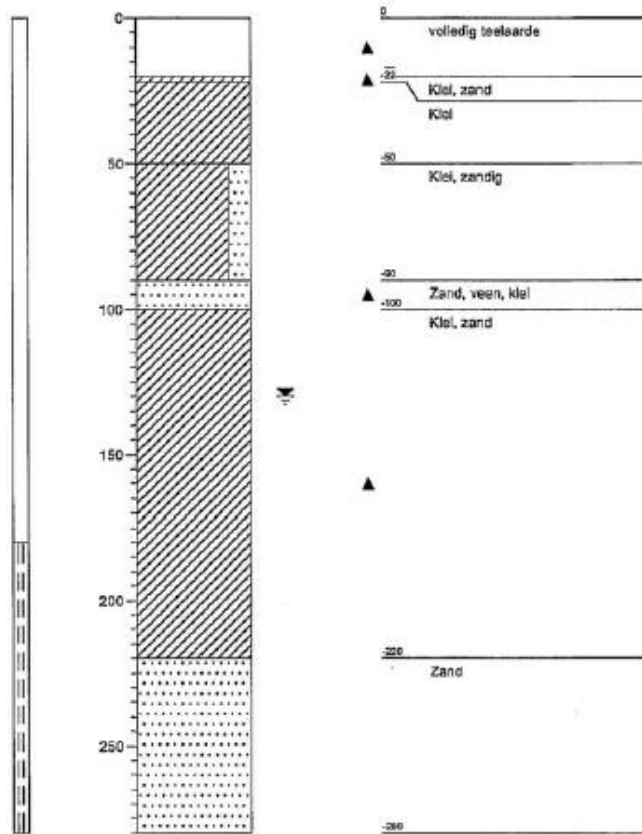
Boring: zb17.1 (P1)

Datum: 14-06-2010

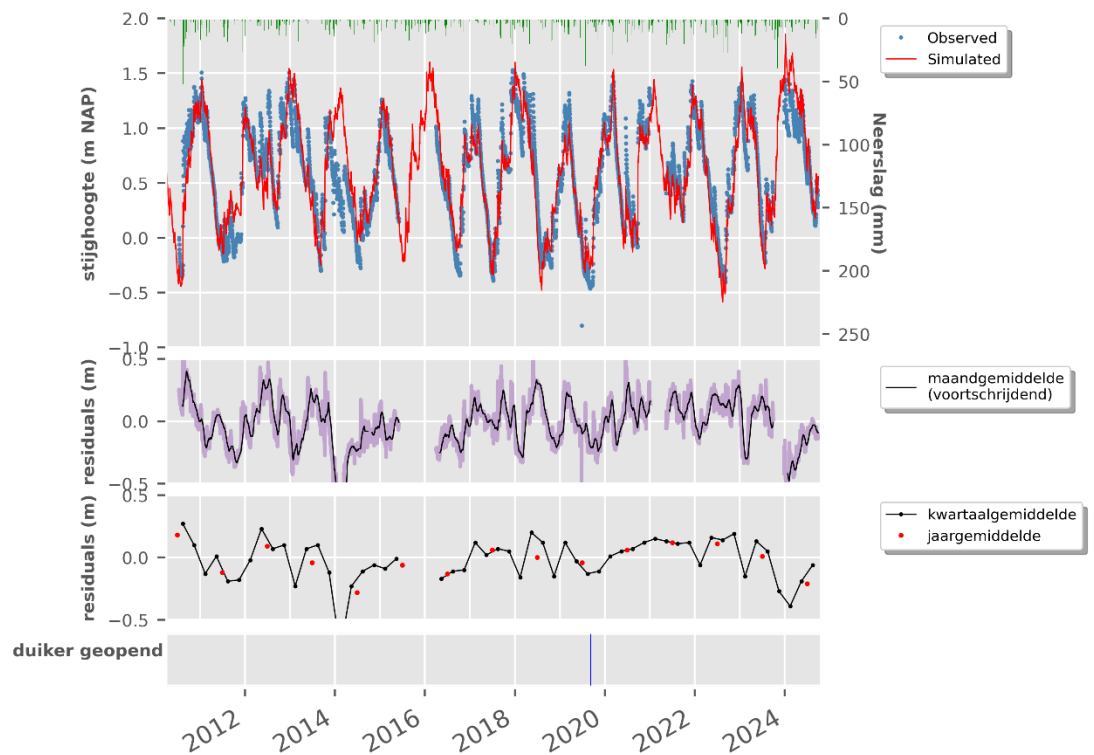
**ZB17.1**

**Tijdreeksanalyse:**

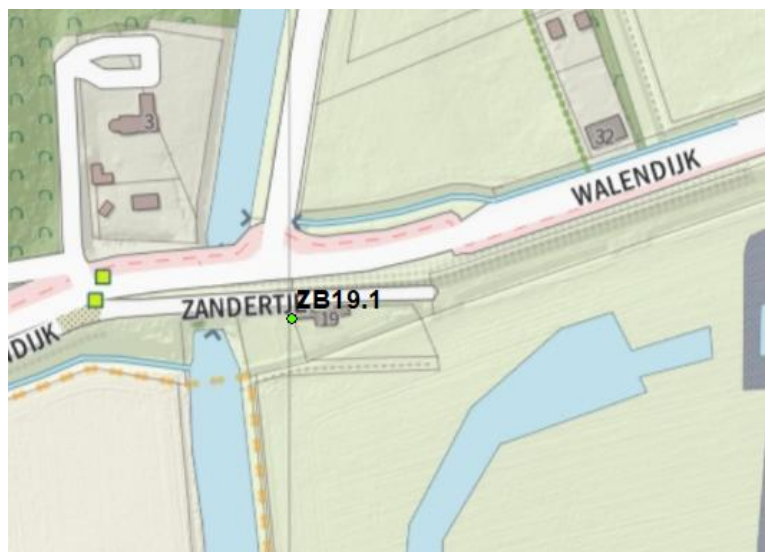
**Locatie meetpunt**

Meetlocatie ZB19.1 ligt in plangebied Waterdunen, op het bebouwde perceel aan Zandertje. De maaiveldhoogte ter plaatse is ca. NAP +1,5 m.

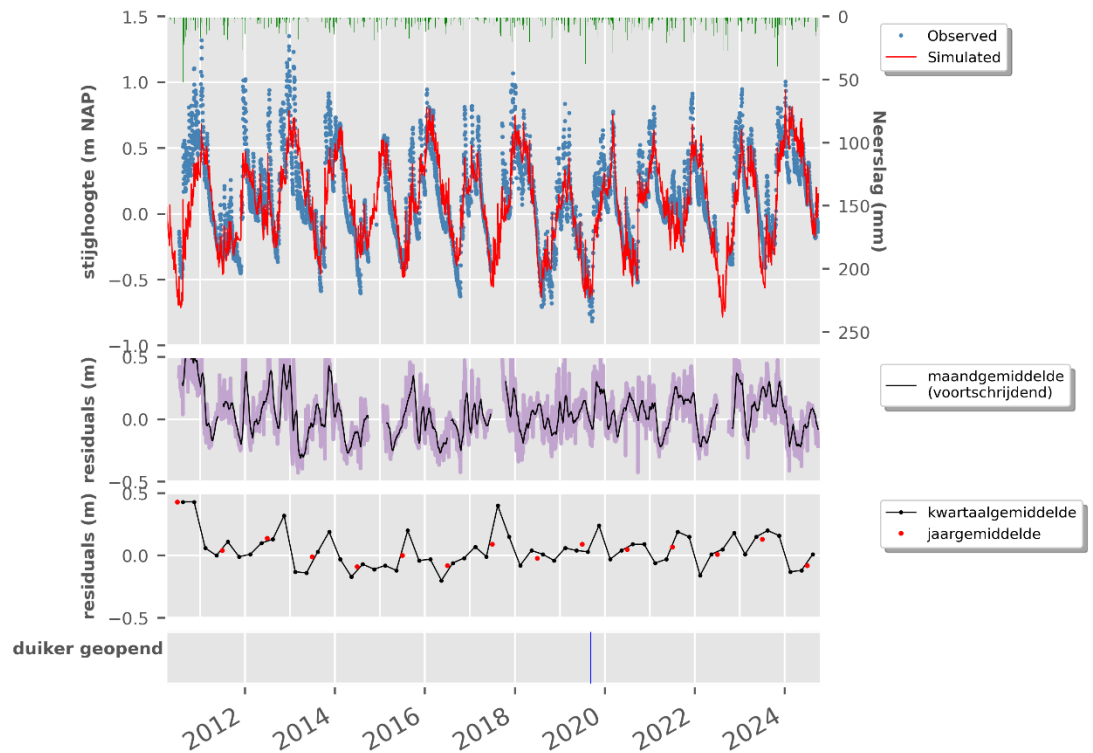
ZB19.1

## Tijdreeksanalyse:
