Hoogheemraadschap van
Delfland

WaterQi Pijnacker Nootdorp

Onderzoeksresultaten 2019

Datum: Februari 2020

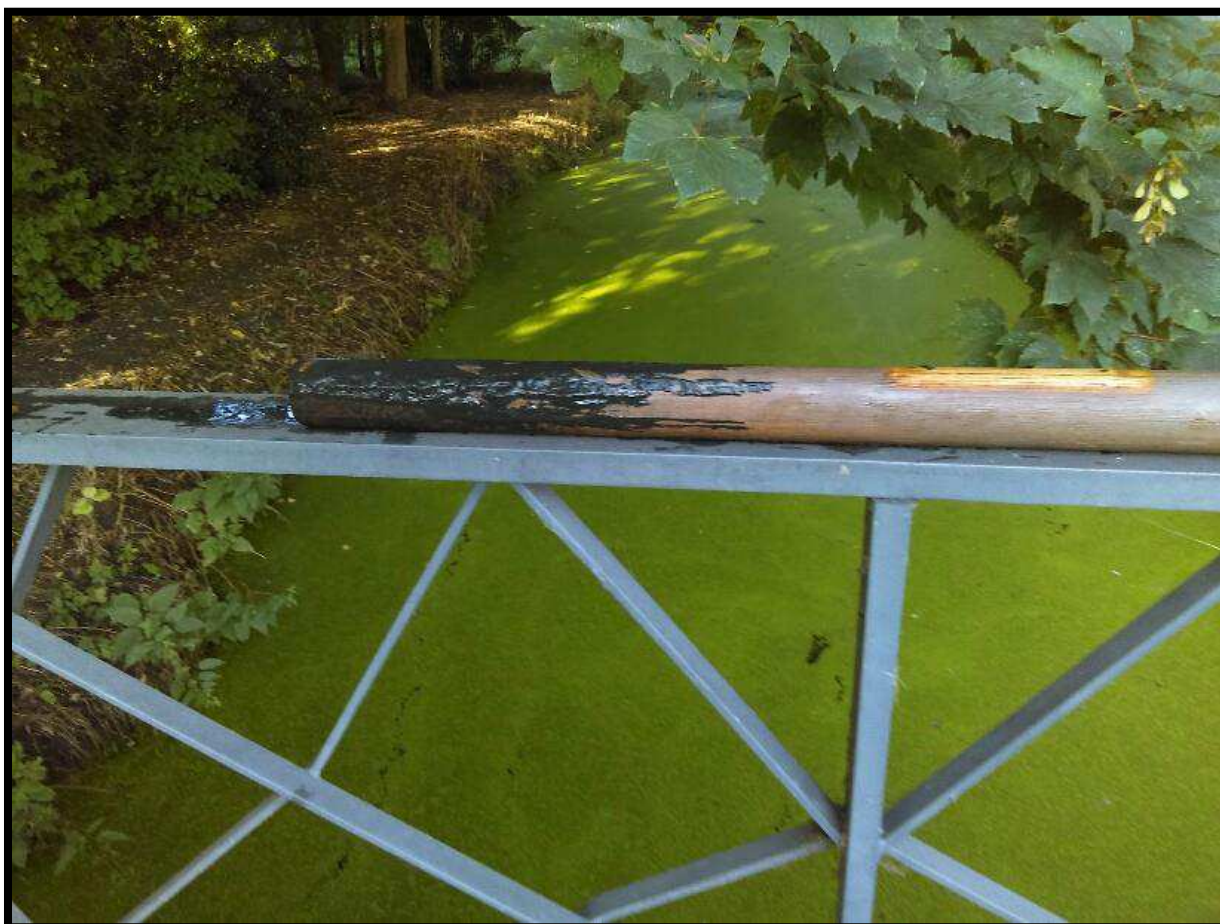
Figuur 1: De watergang aan de Prinsenhof in al zijn glorie, met kroos en bagger.

Al verschillende jaren is er door de bewoners geklaagd bij zowel de gemeente Pijnacker-Nootdorp als het Hoogheemraadschap, zonder dat er naar het gevoel van de bewoners een bevredigende reactie vanuit beide organisaties kwam. Op 15 augustus 2018 is een ecooloog van het hoogheemraadschap en een medewerker van de gemeente ter plaatse geweest. Een verslag hiervan is bijgevoegd. Bij een latere inspectie is er een zeer dikke baggerlaag geconstateerd van ongeveer 25 cm.

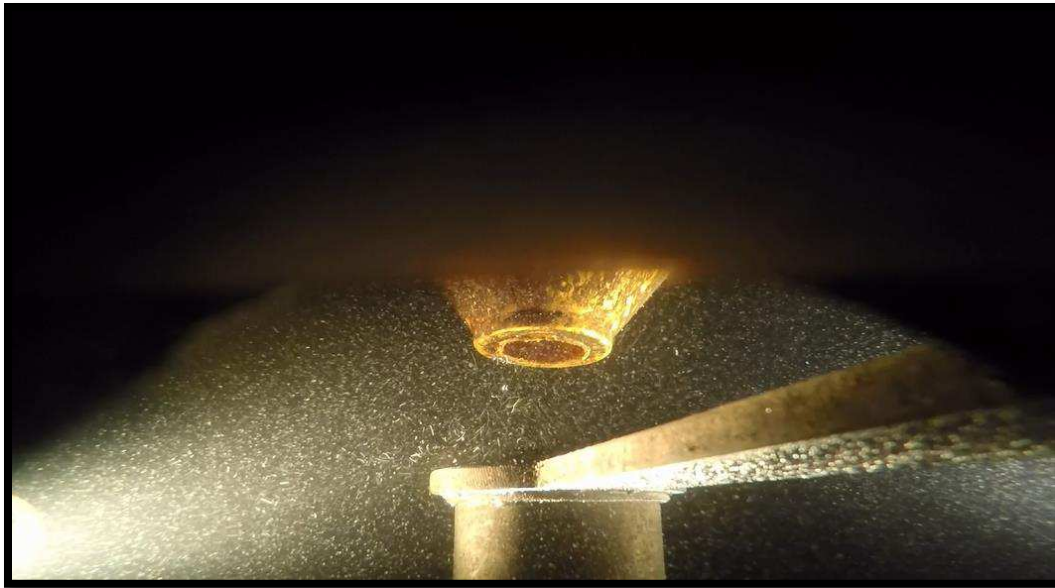
Figuur 3: de waterQi produceert zeer kleine zuurstofbelletjes

In gevallen van zuurstofloosheid in oppervlaktewater wordt met behulp van zuurstofpompen en fonteinën vaak geprobeerd om zuurstof in water op te lossen. Door het formaat van de bellen die hierbij vrij komen stijgen deze meestal zeer snel op, waardoor het reparerende vermogen zeer gering is van een dergelijke maatregel. Daarnaast vergt het veel energie om dergelijke luchtbellen onder water te duwen. De WaterQi maakt zulke kleine belletjes (Figuur 3: de waterQi produceert zeer kleine zuurstofbelletjes en Figuur 4), dat deze niet alleen veel makkelijker onder water te krijgen zijn, maar ze blijven daar ook veel langer zweven. Hierdoor krijgen de belletjes veel langer de tijd om op te lossen in het water. Waar normale bellen in enkele seconden aan het wateroppervlak zijn aangekomen, blijven de belletjes van de WaterQi vaak minutenlang onder water.

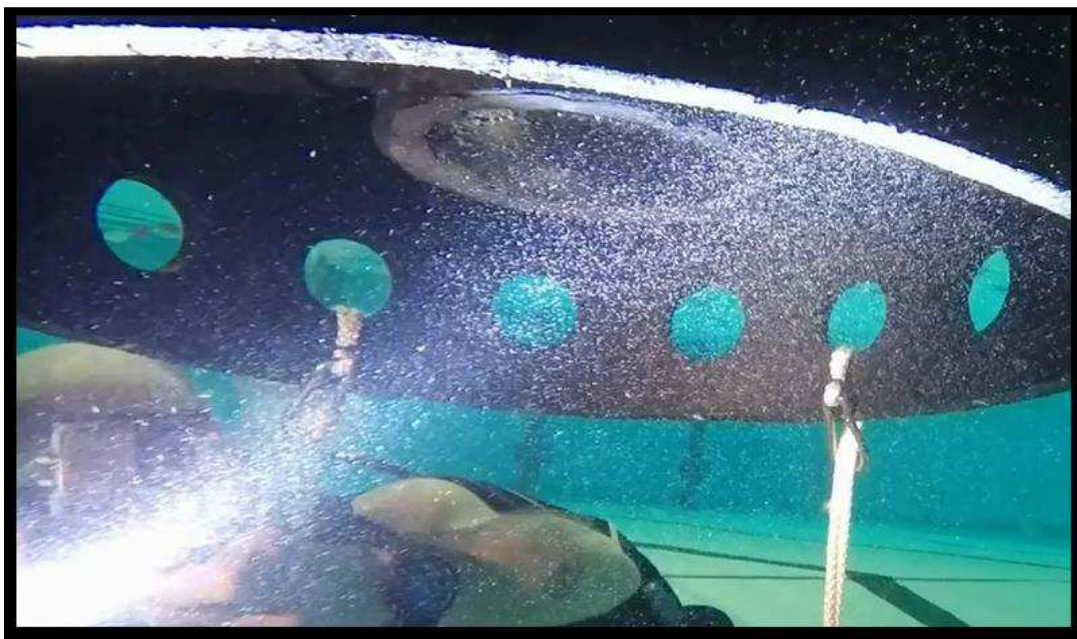
Figuur 4: WaterQi in Zwembad de Wellen te s'Gravendeel

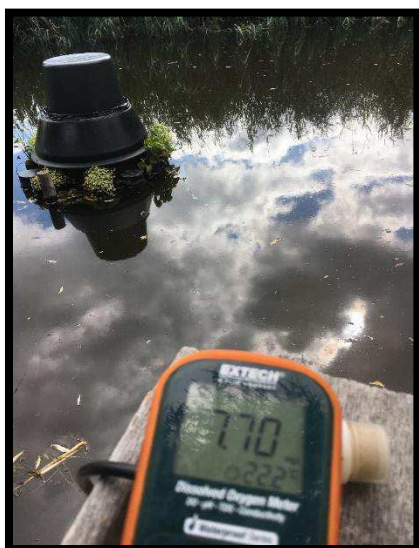
Figuur 7: Aanwezigheid van verzadigd zuurstof (03-07-2019)

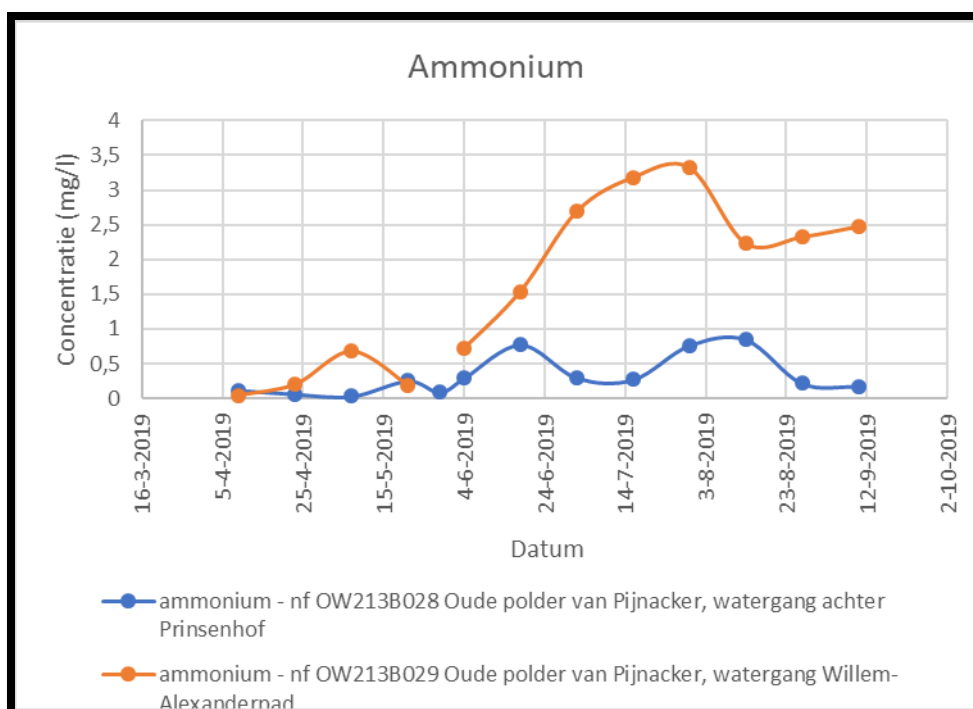
Figuur 8: Ammonium (2019)

Ammonium is een stikstofcomponent. Ammonium wordt onder zuurstofrijke omstandigheden omgezet via nitriet in nitraat. Hierdoor is het gehalte aan ammonium onder zuurstofarme condities hoger dan bij zuurstofrijk water. Duidelijk is dat de concentratie op het meetpunt waar de WaterQi niet aanwezig is duidelijk hoger is.

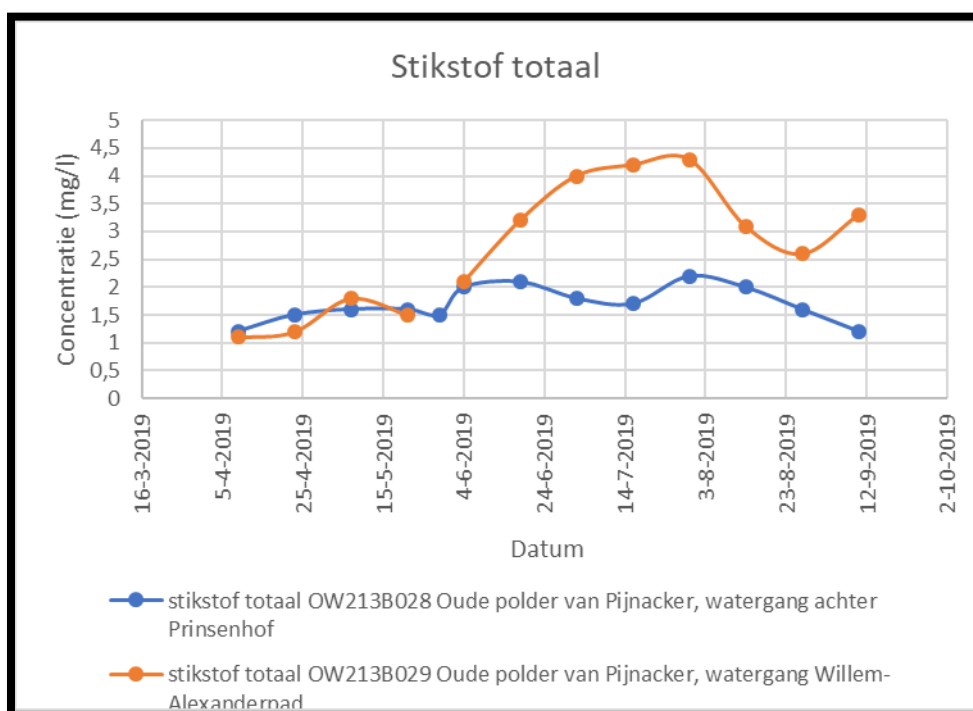
Figuur 9: Totaal stikstof (2019)

Opvallend is de toename van totaal stikstof op het meetpunt waar de WaterQi niet aanwezig is. Dit valt ook samen met de toename van ammonium.

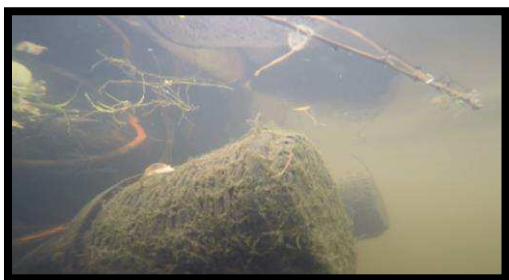
Pijnacker Prinsenhof 03-07-2019
twee dagen na aanpassing waterinname.
