Beoordeling Onderzoek en Aanbevelingen TGG dijk Perkpolder

9 maart 2020

Titel	Beoordeling Onderzoek en Aanbevelingen TGG dijk Perkpolder
Opdrachtgever	Provincie Zeeland
Projectleider	
Auteur(s)	
Projectnummer	1274799
Aantal pagina's	39
Datum	9 maart 2020
Handtekening	Ontbreekt in verband met digitale verwerking. Dit rapport is aantoonbaar vrijgegeven.

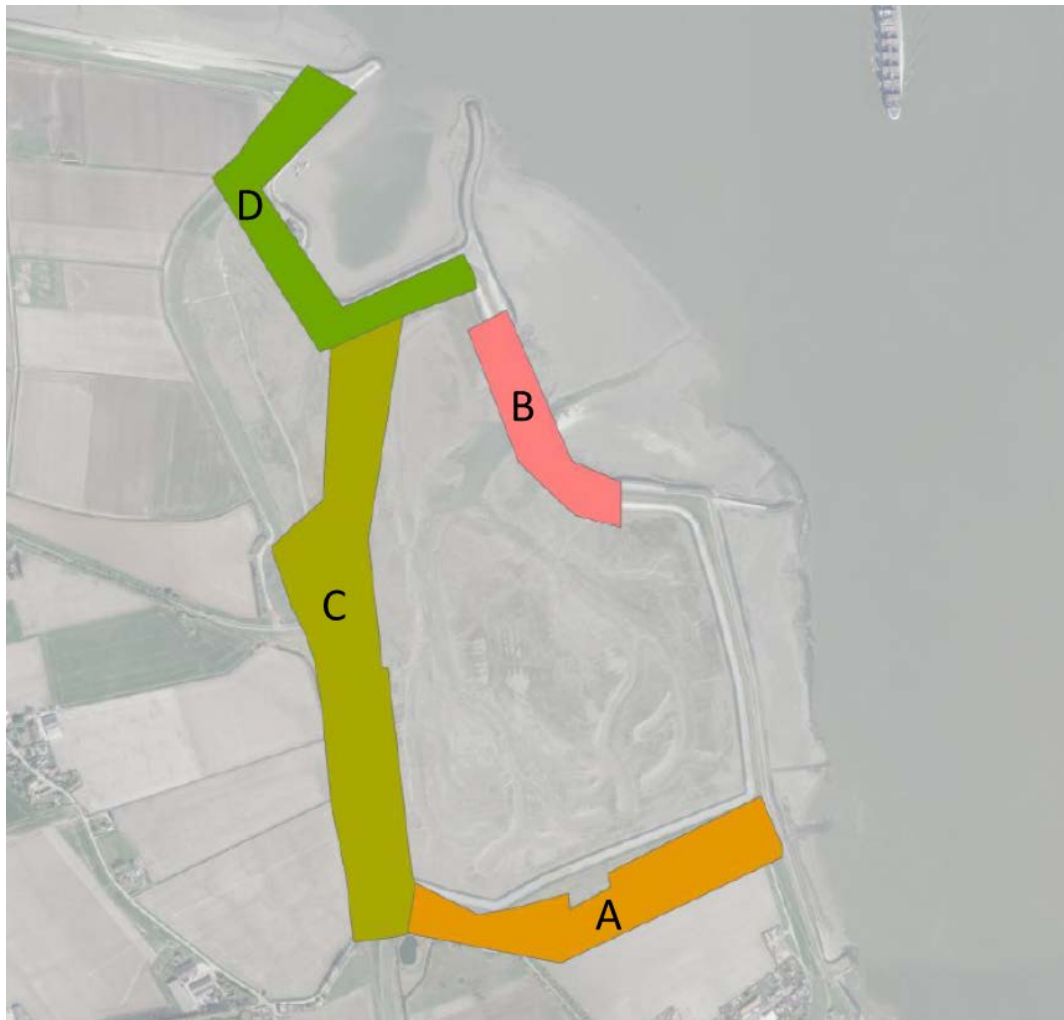
Figuur 1.1 Dijkvakken waarin TGG is toegepast liggen in de deelgebieden A, C en D. Deelgebied B betreft de voormalige zeedijk, die bij de ontpoldering is verwijderd

In figuur 1.1 zijn de dijkvakken weergegeven (uit rapportage Deltares).

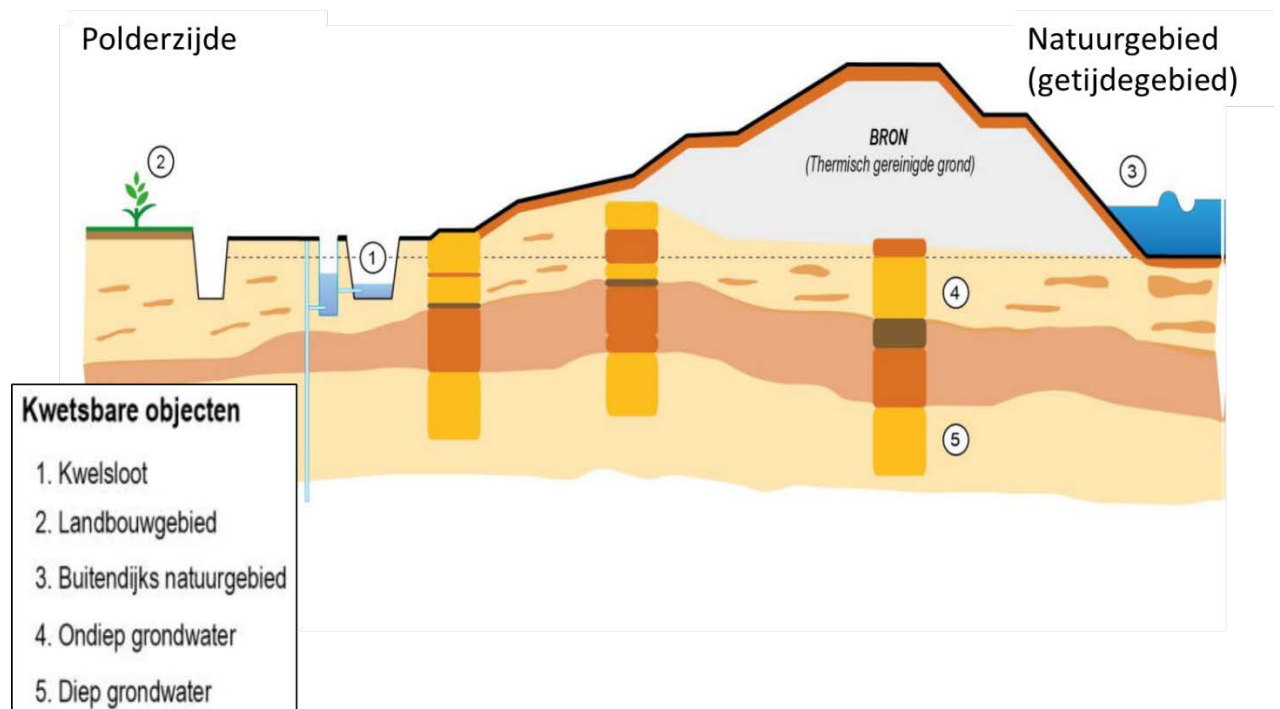
Figuur 2.1 Schematische weergave van de zeedijk, aanwezigheid van thermisch gereinigde grond (TGG) en grondlagen: geel = zand, rood-bruin = klei en donkerbruin = veen. De bodemopbouw ter plaatse van de intensere kleuren is afgeleid op basis van uitgevoerde boringen

De schematisatie van de bodemopbouw in figuur 2.1 is redelijk goed. Er is aangegeven dat op sommige plekken de ondiepe kleilaag heel dun of niet aanwezig is. Deltares geeft aan dat dit vooral het geval is in deelgebied C, maar wij constateren dat dit ook het geval is in deelgebied A (B10) en deelgebied D (B15).

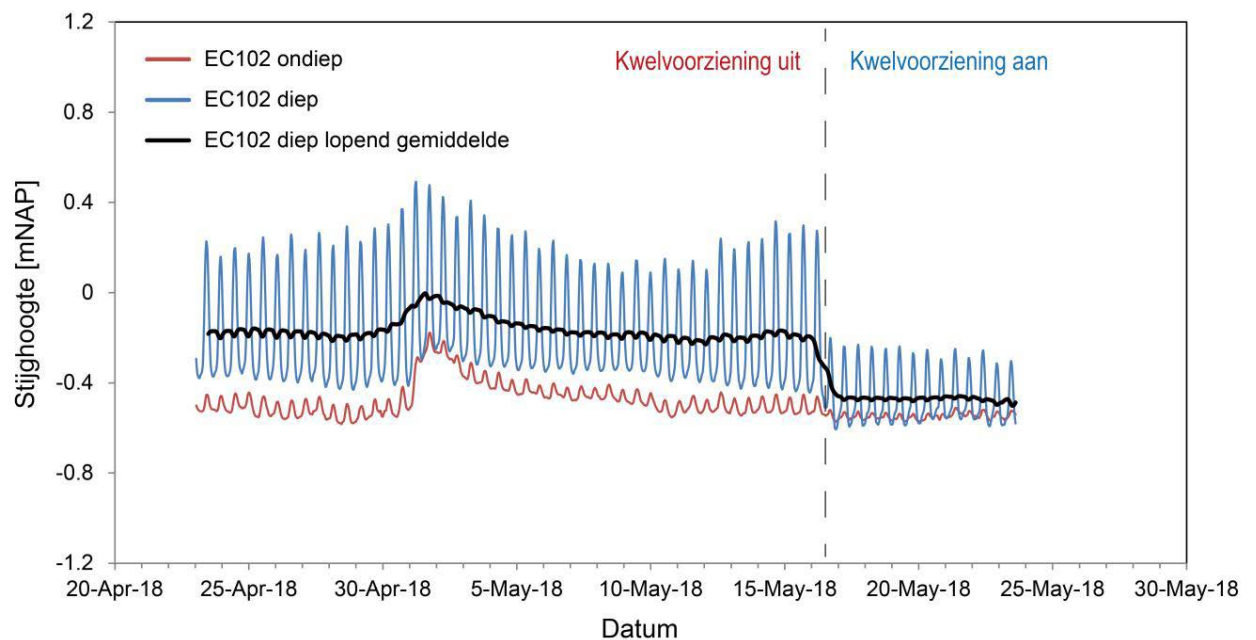
Figuur 2.3 Stijghoogtemetingen EC102 ondiep en EC102 diep voor de periode april-mei 2018

De resultaten van peilbuis B3-1 (zie figuur 2.2 (figuur 3.4 uit rapportage Deltares)) en peilbuis EC-102 (zie figuur 2.3 (figuur 3.5 uit rapportage Deltares)) laten verschillende dingen zien. Voor beide peilbuizen reageert vooral het diepe filter op de getijbeweging van het water in de Westerschelde. Voor het ondiepe filter is dat een stuk kleiner (EC-102) of zelfs verwaarloosbaar (B3-1). Zodra de drainage van het kwelscherm in werking is, wordt de stijghoogte in het diepe filter aanmerkelijk verlaagd. De verlaging bedraagt meerdere decimeters.

De peilbuis, geplaatst in de dijk, laat zien dat er sprake is van infiltratie want de stijghoogte in het ondiepe filter is hoger dan in het diepe filter. Voor het landbouwgebied (peilbuis EC-102) is juist sprake van kwel want de stijghoogte in het diepe peilfilter is hoger dan in het ondiepe peilfilter.

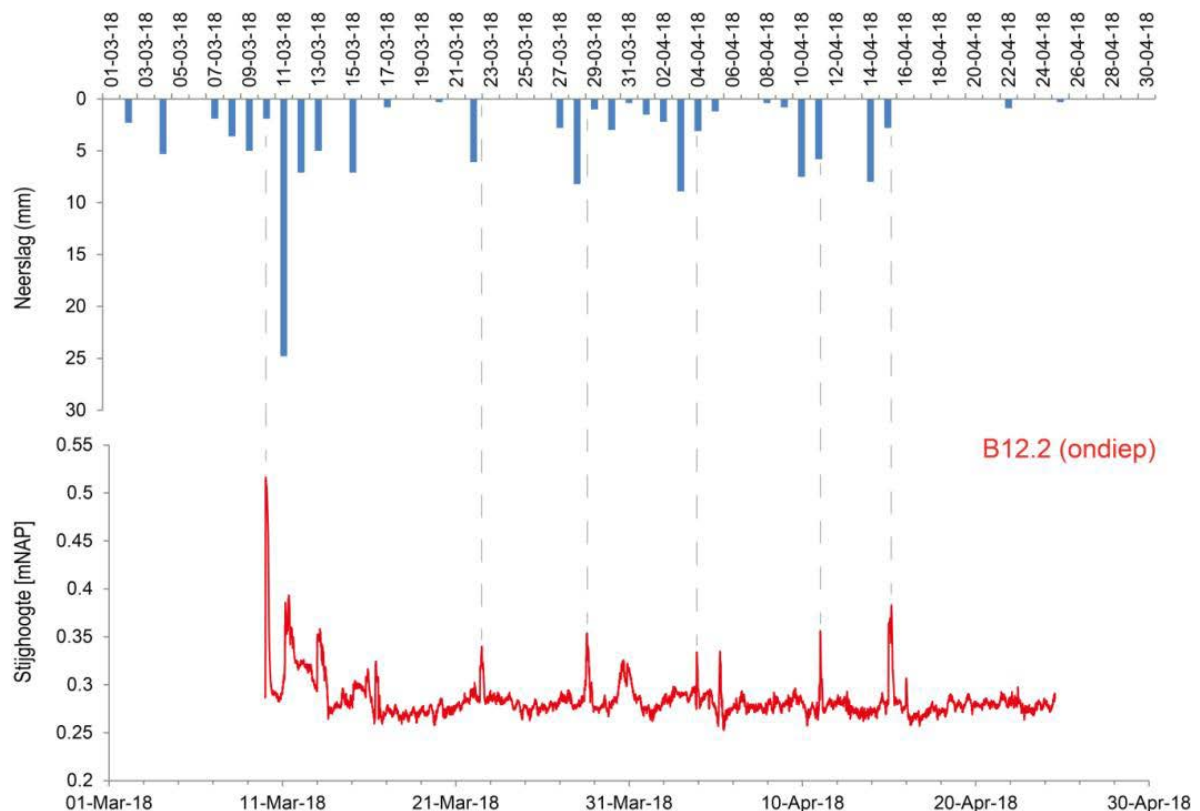
Figuur 2.4 Stijghoogte in B12.2 (ondiep) en relatie met gemeten neerslag in Vlissingen volgens het KNMI

De metingen van de stijghoogte van het ondiepe peilfilter in peilbuis B12.2, zijn vergeleken met de metingen van de neerslag. De metingen van het nabijgelegen KNMI weerstation (Vlissingen) zijn daarvoor gebruikt. Beide resultaten zijn in één figuur (zie figuur 2.4 (figuur 3.7 uit rapportage Deltares)) samengebracht. Het meetstation voor de neerslag ligt uiteraard niet direct naast de locatie van peilbuis B12.2. De resultaten laten echter zien dat van een goede correlatie sprake is. De opgetreden 'pieken' komen goed overeen. De neerslag die op de dijk valt, infiltreert gedeeltelijk in de dijk en zal vervolgens door de TGG sijpelen.

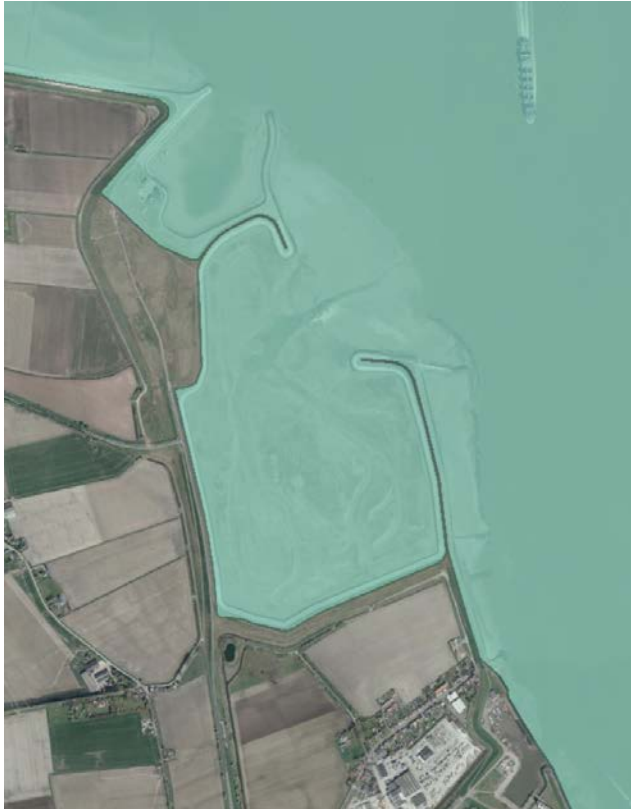
Figuur 3.1 Beheergrenzen Water Rijkswaterstaat

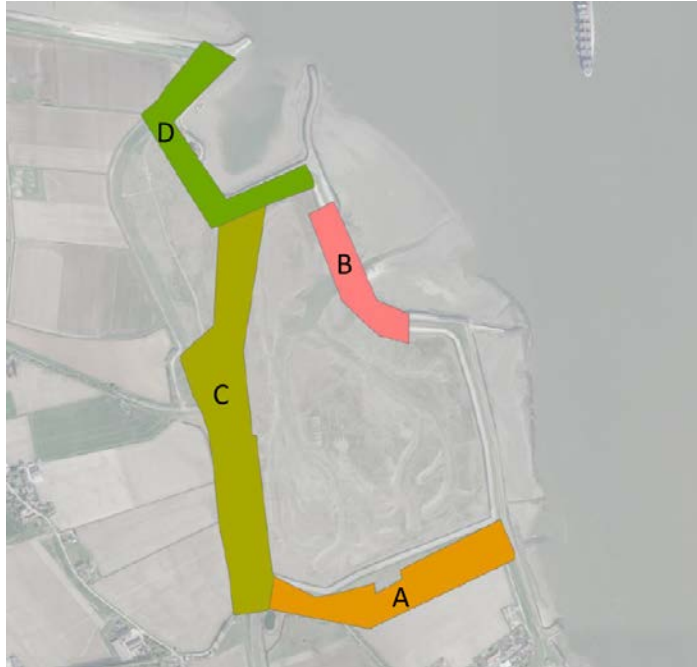
Figuur 5.1 Dijkvakken waarin TGG is toegepast liggen in de deelgebieden A, C en D. Deelgebied B betreft de voormalige zeedijk, die bij de ontpoldering is verwijderd

In figuur 5.1 is een overzicht opgenomen van de dijkvakken A, C en D waar in deze samenvatting naar verwezen wordt. Dijkvak B is verwijderd.

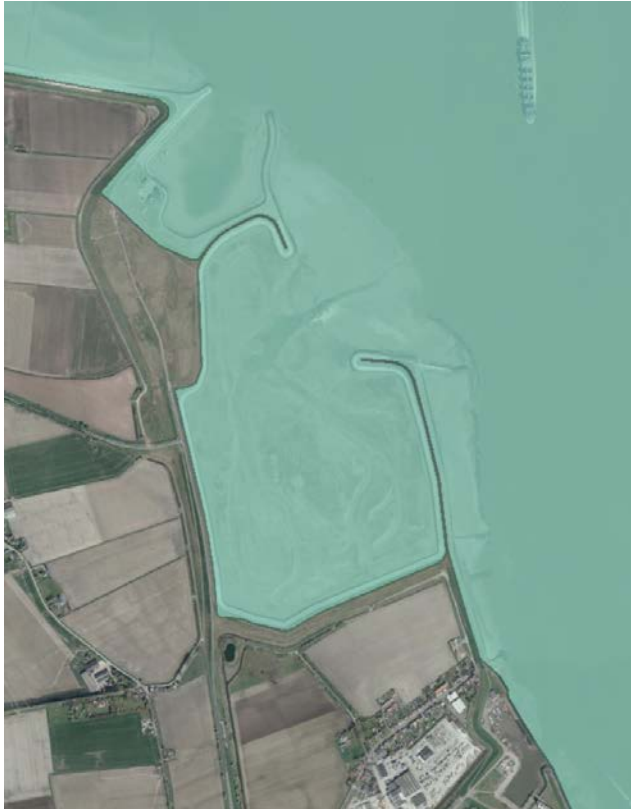
Figuur 5.2 Beheergrenzen Water Rijkswaterstaat
