GESCHENKWONINGEN WATERSNOODDRAMP 1953

In kaart en beeld

PROVINCIES ZEELAND EN ZUID-HOLLAND

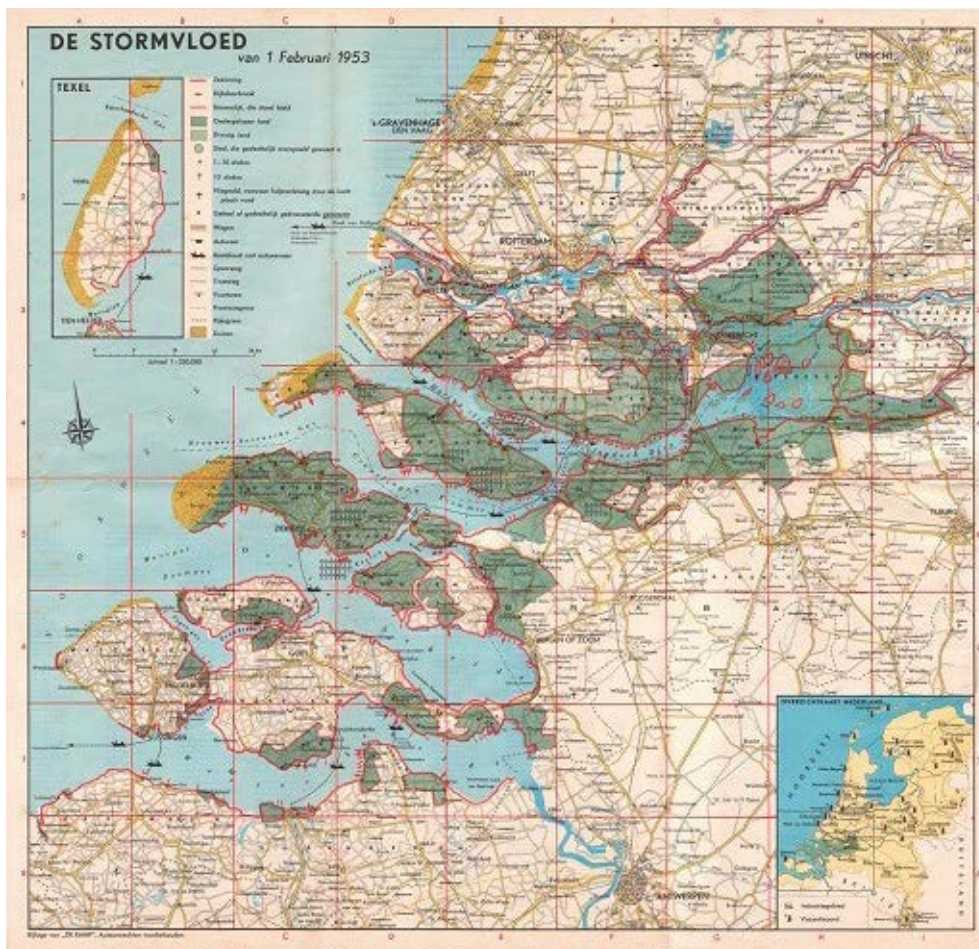
Overstromingsgebieden van de Watersnoodramp van 1953. De groene delen zijn overstroomd.
Bron: Watersnoodmuseum

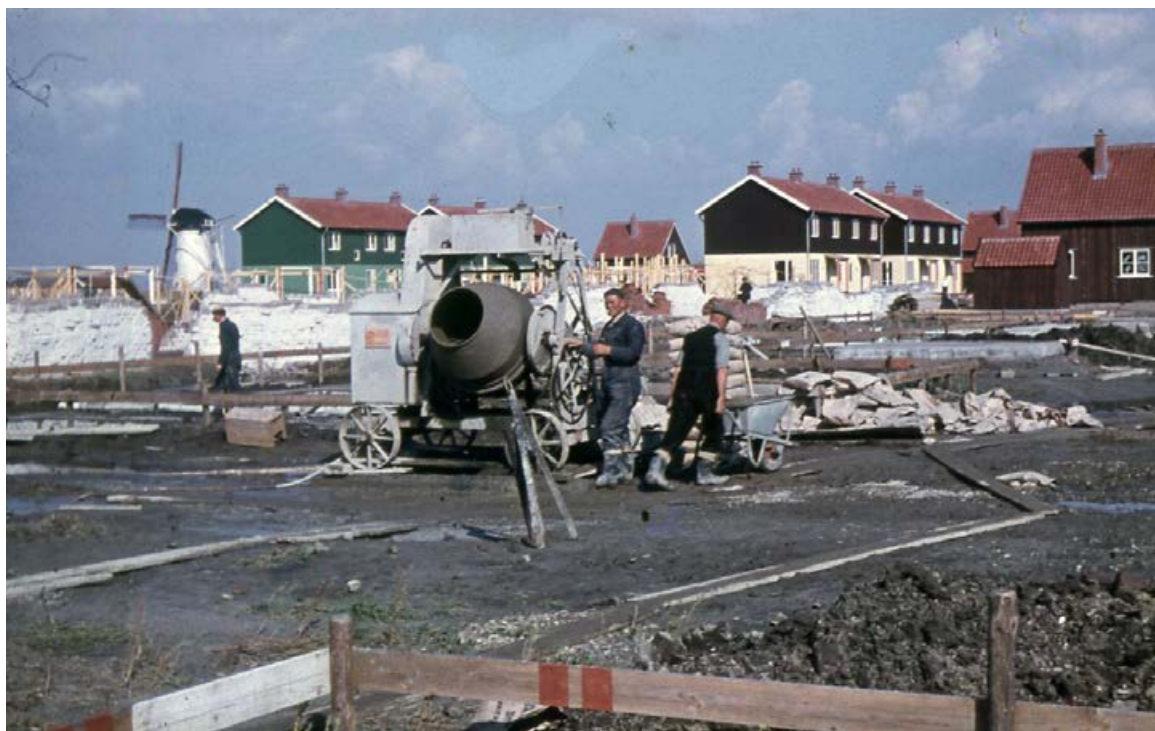
Woningen in aanbouw in Nieuwerkerk, Schouwen-Duiveland

De woningen kwamen als bouwpakketten per trein of schip naar Nederland (Rotterdam). Van daaruit werden de pakketten verder naar de drie provincies vervoerd. De eerste pakketten kwamen een maand na de ramp aan.

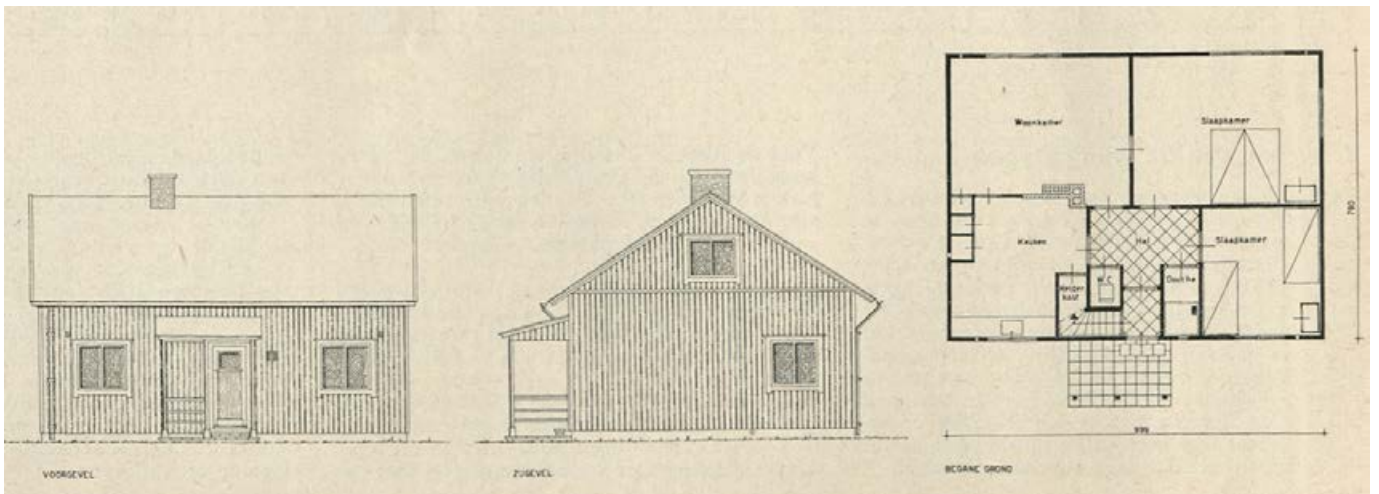
Gevelaanzichten en plattegrond van de Finse woning type Fi 5e. Bron: Bouw, nr. 15, 1954

De woning bestaat uit één bouwlaag met zadeldak met rode Hollandse dakpannen, met overstekende dakrand ter plaatse van de voorgevel. Aan de achterzijde is een veranda. De gevels zijn bekleed met verticaal geplaatste smalle houten delen. Van deze woning is geen historisch beeldmateriaal gevonden.

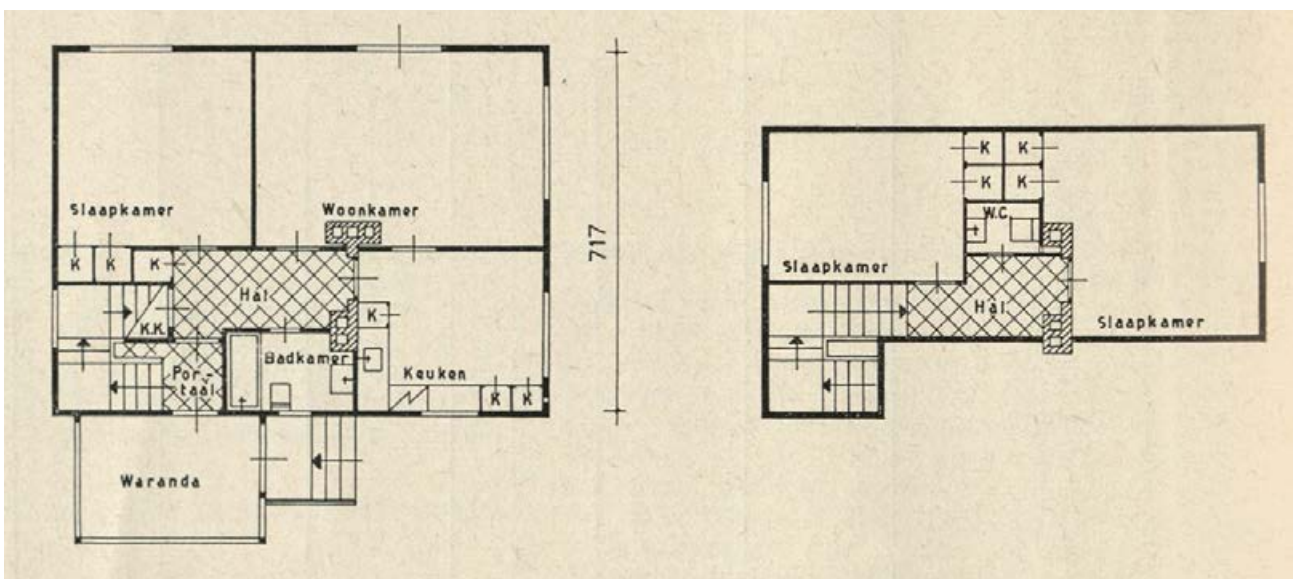
Plattegrond van de Finse vrijstaande woning, type Fi 7e. Bron: Bouw, nr. 15, 1954

De woning bestaat uit één bouwlaag met kapverdieping. Het zadeldak is gedekt met rode Hollandse dakpannen. De gevels zijn bekleed met horizontaal geplaatste smalle houten delen. Opvallend is de serre-achtige aanbouw bij de hoofdingang aan de linkerkzijde. In Finland werd deze ruimte gebruikt voor het aan- en uittrekken van ski's. In Finland is de woning ook uitgerust met een kelder. In Nederland zijn

de kelders achterwege gelaten. De gemetselde funderingsmuren zijn echter gehandhaafd om de goede verhoudingen van de woning te behouden (Bouw, nr. 15, 1954).

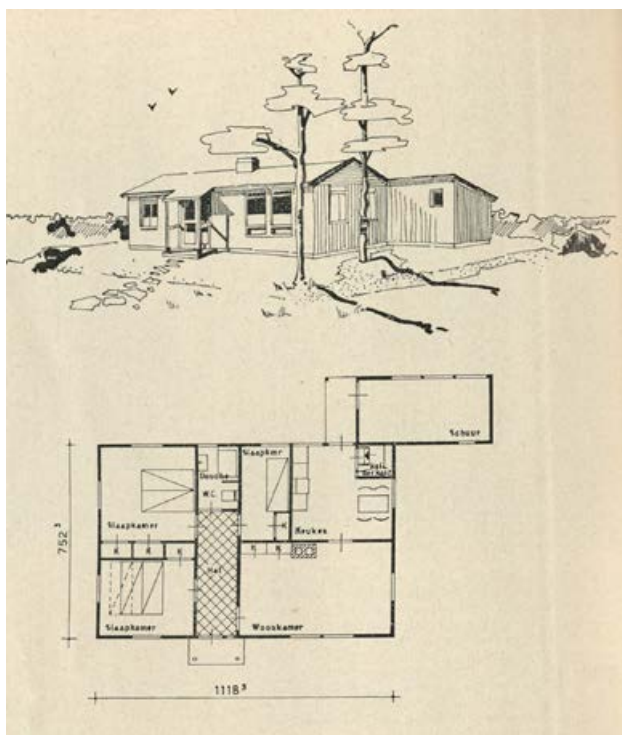
Plattegrond van de Noorse woning. Bron: Bouw, nr. 15, 1954

Het Noorse Rode Kruis schonk 25 bungalows. De plattegrond hiervoor was in Nederland ontworpen door de "Centrale Directie van de Wederopbouw en de Volkshuisvesting", gebaseerd op een standaardtype woning voor tropische gebieden, dat Noorwegen leverde aan het Amerikaanse leger.

De bungalows bestaan uit één bouwlaag met flauwe kap. De gevels zijn bekleed met verticale houten delen. In de topgevels zijn de houten latten horizontaal geplaatst. Links van de woning is een bergplaats. De woningen zijn vaak haaks of schuin op de weg georiënteerd. De woningen vertonen sterke overeenkomsten met de Deense bungalows.

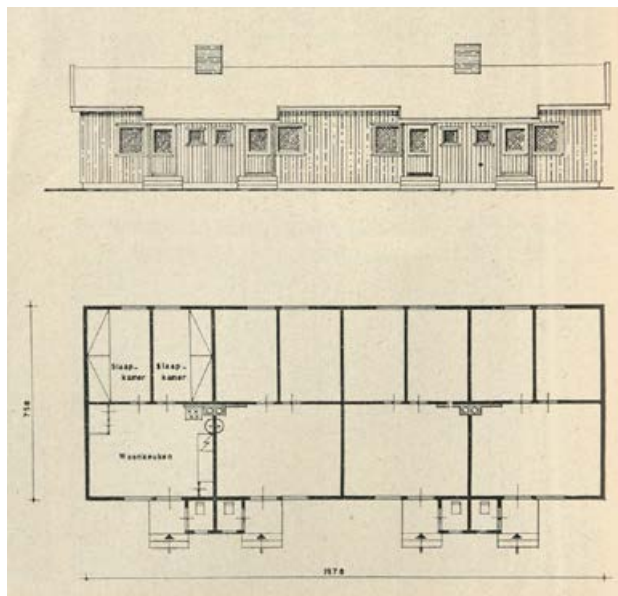
Plattegrond van de Noorse woonbarak met 4 woningen. Bron: Bouw, nr. 15, 1954

Vanuit Noorwegen werd ook een woonbarak met vier woningen geschonken. Deze werd geplaatst in Zierikzee, maar is inmiddels afgebroken.

Het idee was dat het gebouw na gebruik van 1,5 tot 2 jaar kon worden verplaatst naar een andere gemeente, of als wijkgebouw of kleuterschool kon worden ingericht.

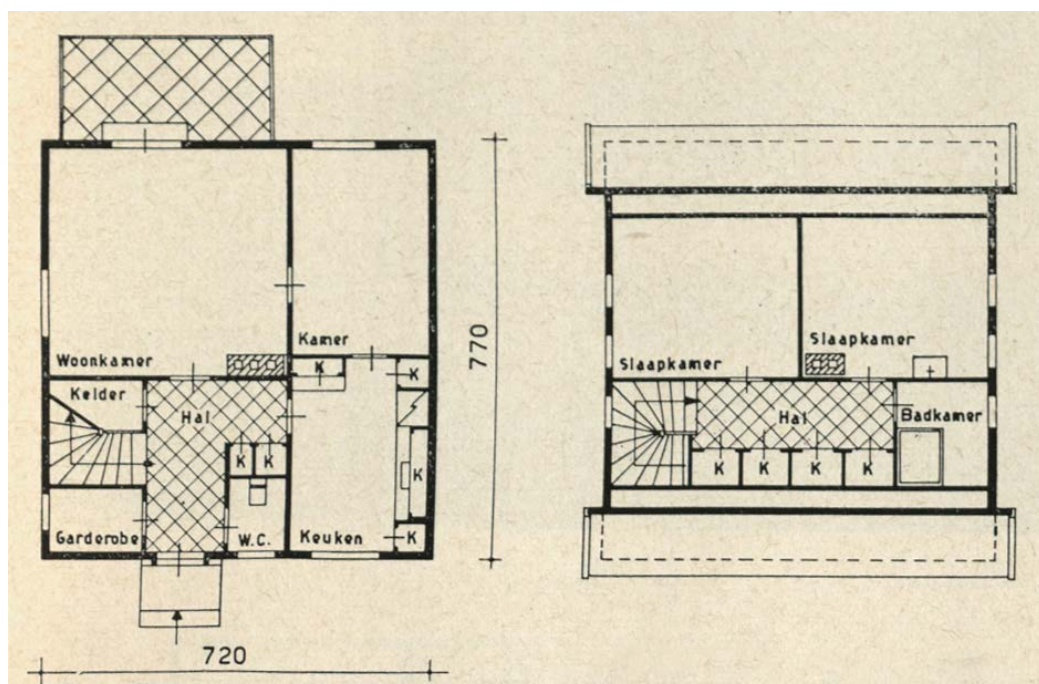
Plattegrond van de begane grond en verdieping. Bron: *Bouw*, nr. 15, 1954

Het woningtype Zw 5e werd in Zweden veel gebouwd. Bij dit standaardtype werd voor de Nederlanders de plattegrond aangepast. Zo is bijvoorbeeld de kelder weggelaten. De woningen lijken op het Noorse en Finse vrijstaande type. Ze bestaan uit één bouwlaag met kapverdieping onder een zadeldak met rode Nederlandse dakpannen. De gevels zijn bekleed met verticaal geplaatste houten delen van verschillende breedte en geïsoleerd met steen-

wolmatten. Kenmerkend voor de Zweedse woningen zijn de drie vensters in de topgevel. De woningen hadden (net als de Noorse huizen) dubbele ramen en deuren: buitenramen die naar buiten opendraaien en op enige afstand binnenramen die naar binnen opendraaien. Dit was toen al een standaard oplossing voor “dubbel glas” in Scandinavië.

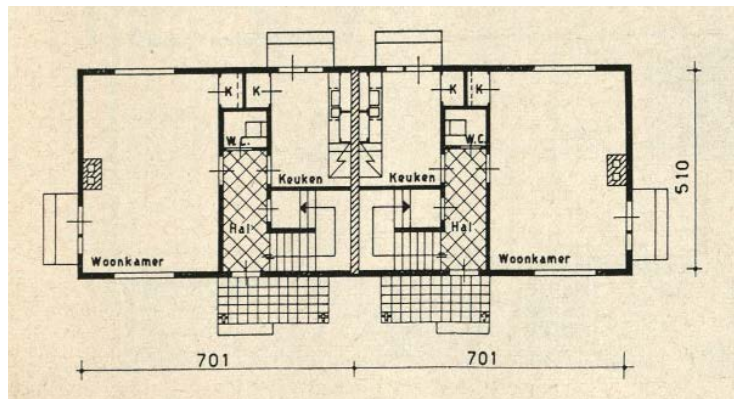
Plattegrond begane grond Zweedse woning type Zw 9d.

Oorspronkelijk zijn deze huizen ontworpen voor gezinnen van 9 personen (Bouw, nr. 15, 1954). Tijdens het veldwerk zijn de huizen zoals op de plattegrond hiernaast echter niet gevonden. Mogelijk zijn deze woningen aangepast naar dubbele woningen, gelijk aan type 5d.

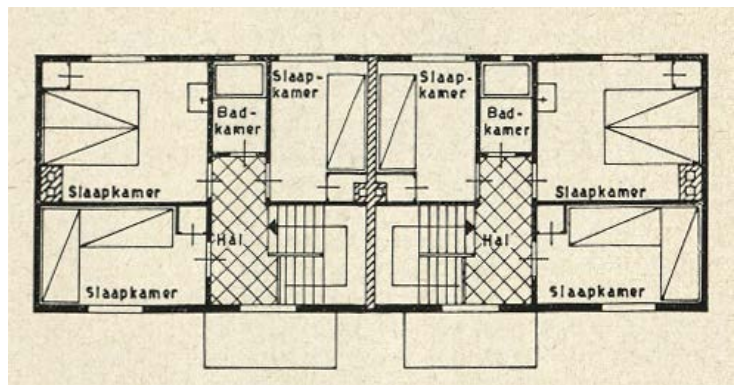
Plattegrond verdieping, Zweedse woning. Bron: *Bouw*, nr. 15, 1954

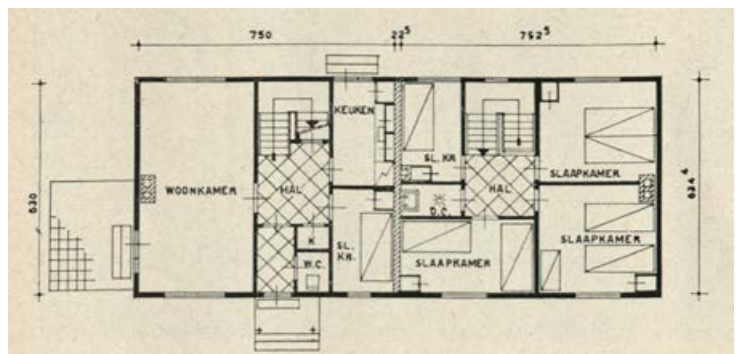
Plattegrond Zweedse woning. Bron: *Bouw*, nr. 15, 1954

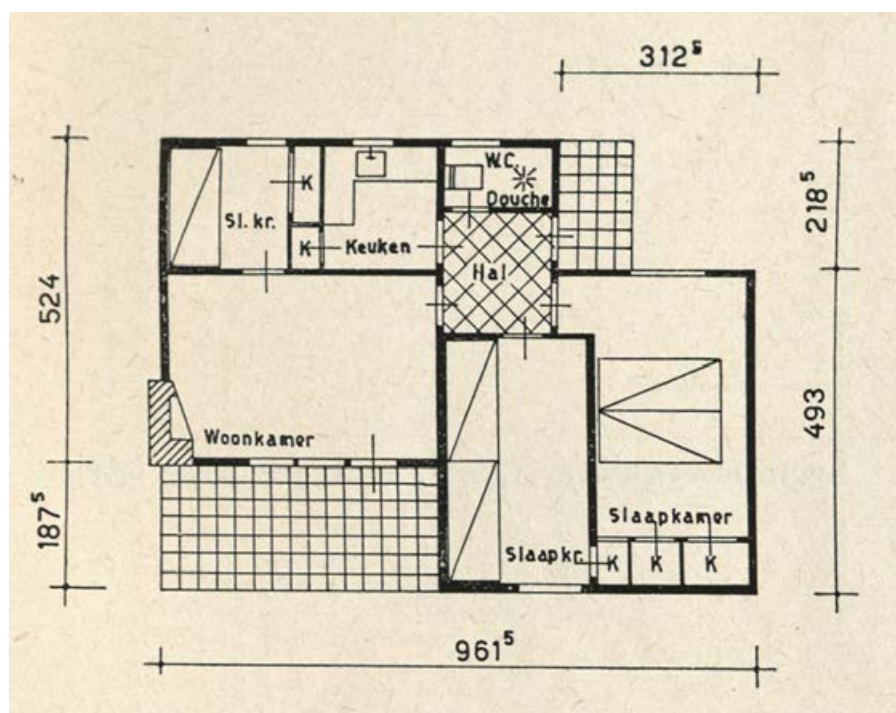
Plattegrond Oostenrijkse woning type 1. Bron: *Bouw*, nr. 15, 1954

De zomerwoningen werden ontworpen voor gezinnen met kinderen en kregen drie slaapkamers. De woonkamers waren relatief klein, omdat de bewoners veel tijd buiten doorbrachten. De woningen zijn uitgevoerd als één woonlaag met flauw lessenaarsdak of flauw schilddak.

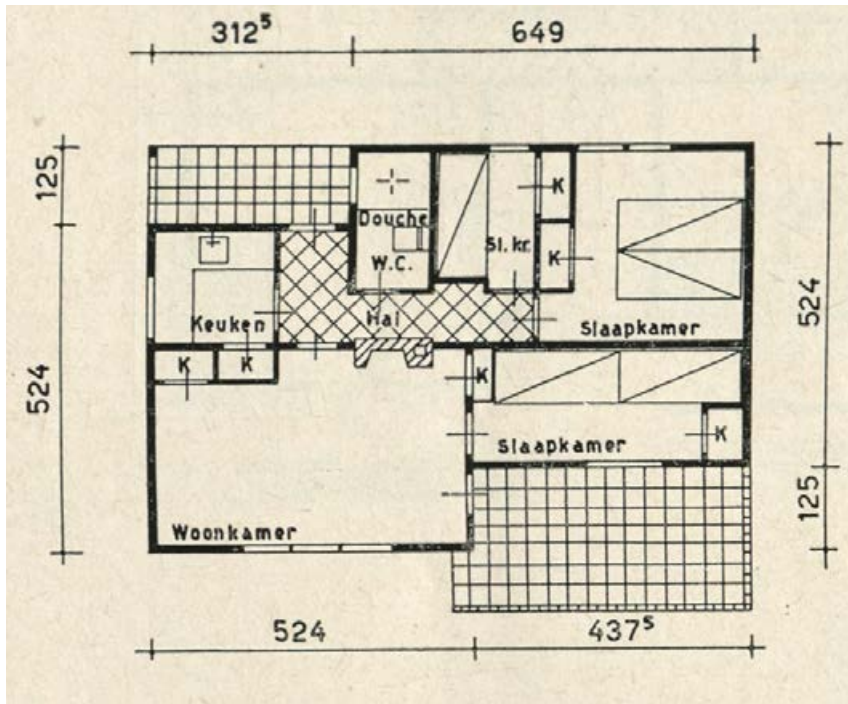
Plattegrond Oostenrijkse woning type 2. Bron: Bouw, nr. 15, 1954

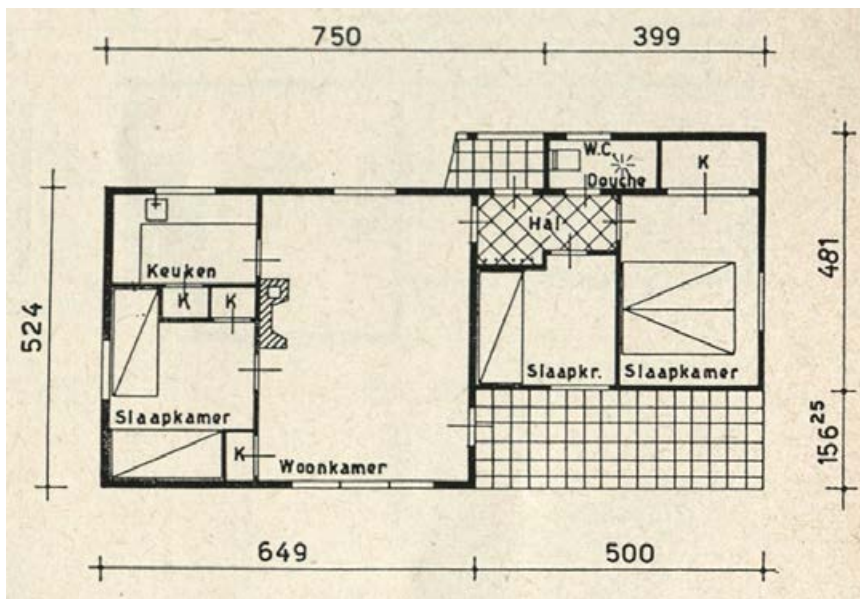
Plattegrond Oostenrijkse woning type 3. Bron: Bouw, nr. 15, 1954

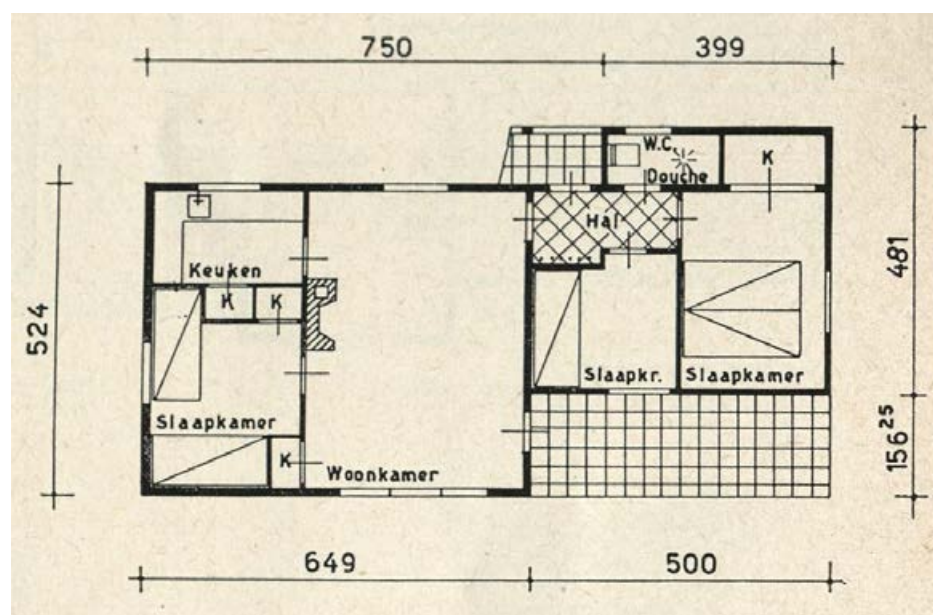
Plattegrond Oostenrijkse woning type 'Friesland'. Bron: Bouw, nr. 15, 1954

Uit de oorspronkelijke plattegrond van deze twee-onder-één-kapwoning kan worden opgemaakt dat dit type is ontworpen als woning voor één groot gezin. In de praktijk is de plattegrond gesplitst en is dit huis als dubbele woning gebouwd.

De huizen bestaan uit een bouwlaag met een kapverdieping. Het zadeldak heeft rode Hollandse dakpannen en een kleine dakkapel op het voordakvlak. De gevels zijn bekleed met horizontale houten delen. Aan de voorzijde bevindt zich een portiek met een gemetselde tussenmuur. Dit type woning was oorspronkelijk ontworpen voor personeel van Philips (Bouw, nr. 15, 1954). Het is niet bekend waarom het type 'Friesland' heet.
