Bijlage 5: Sondeergrafieken ter plaatse van primaire en secundaire waterkeringen (bron: <http://dov.vlaanderen.be>).

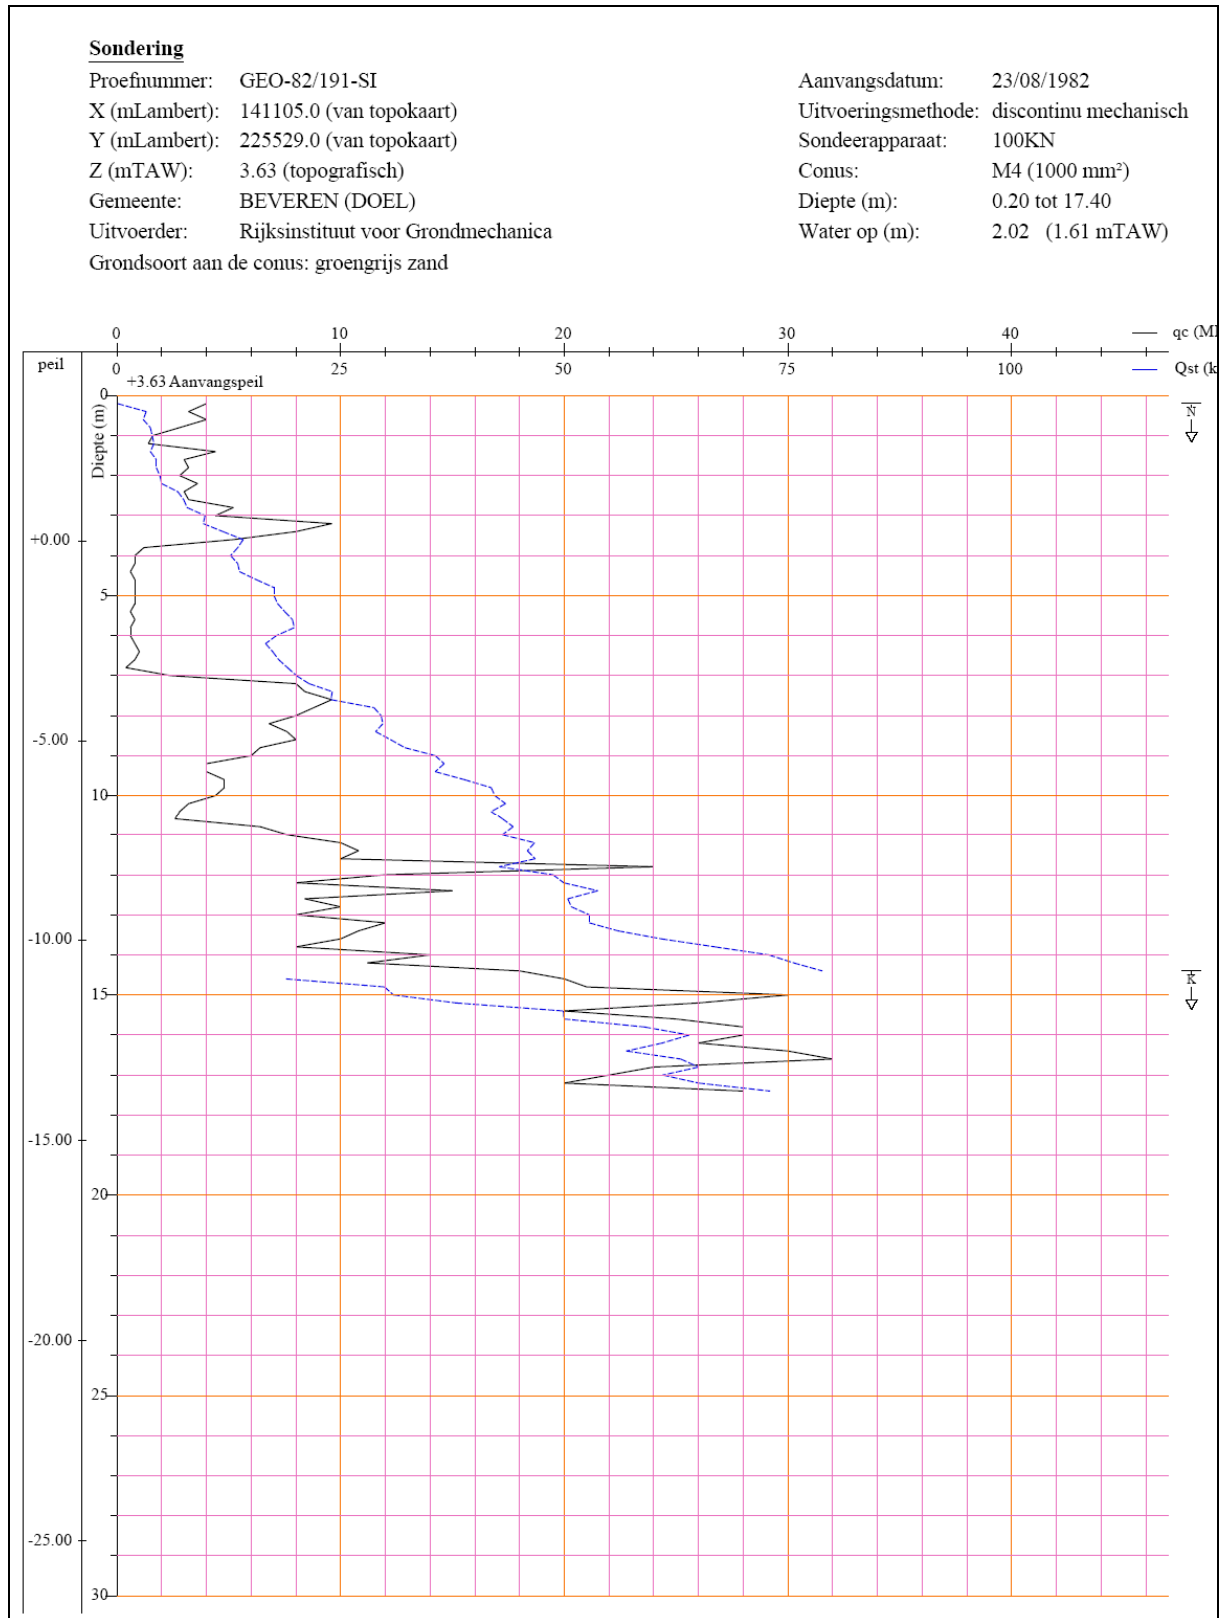
**Figuur 1: Sondering GEO-82/191-SI.**

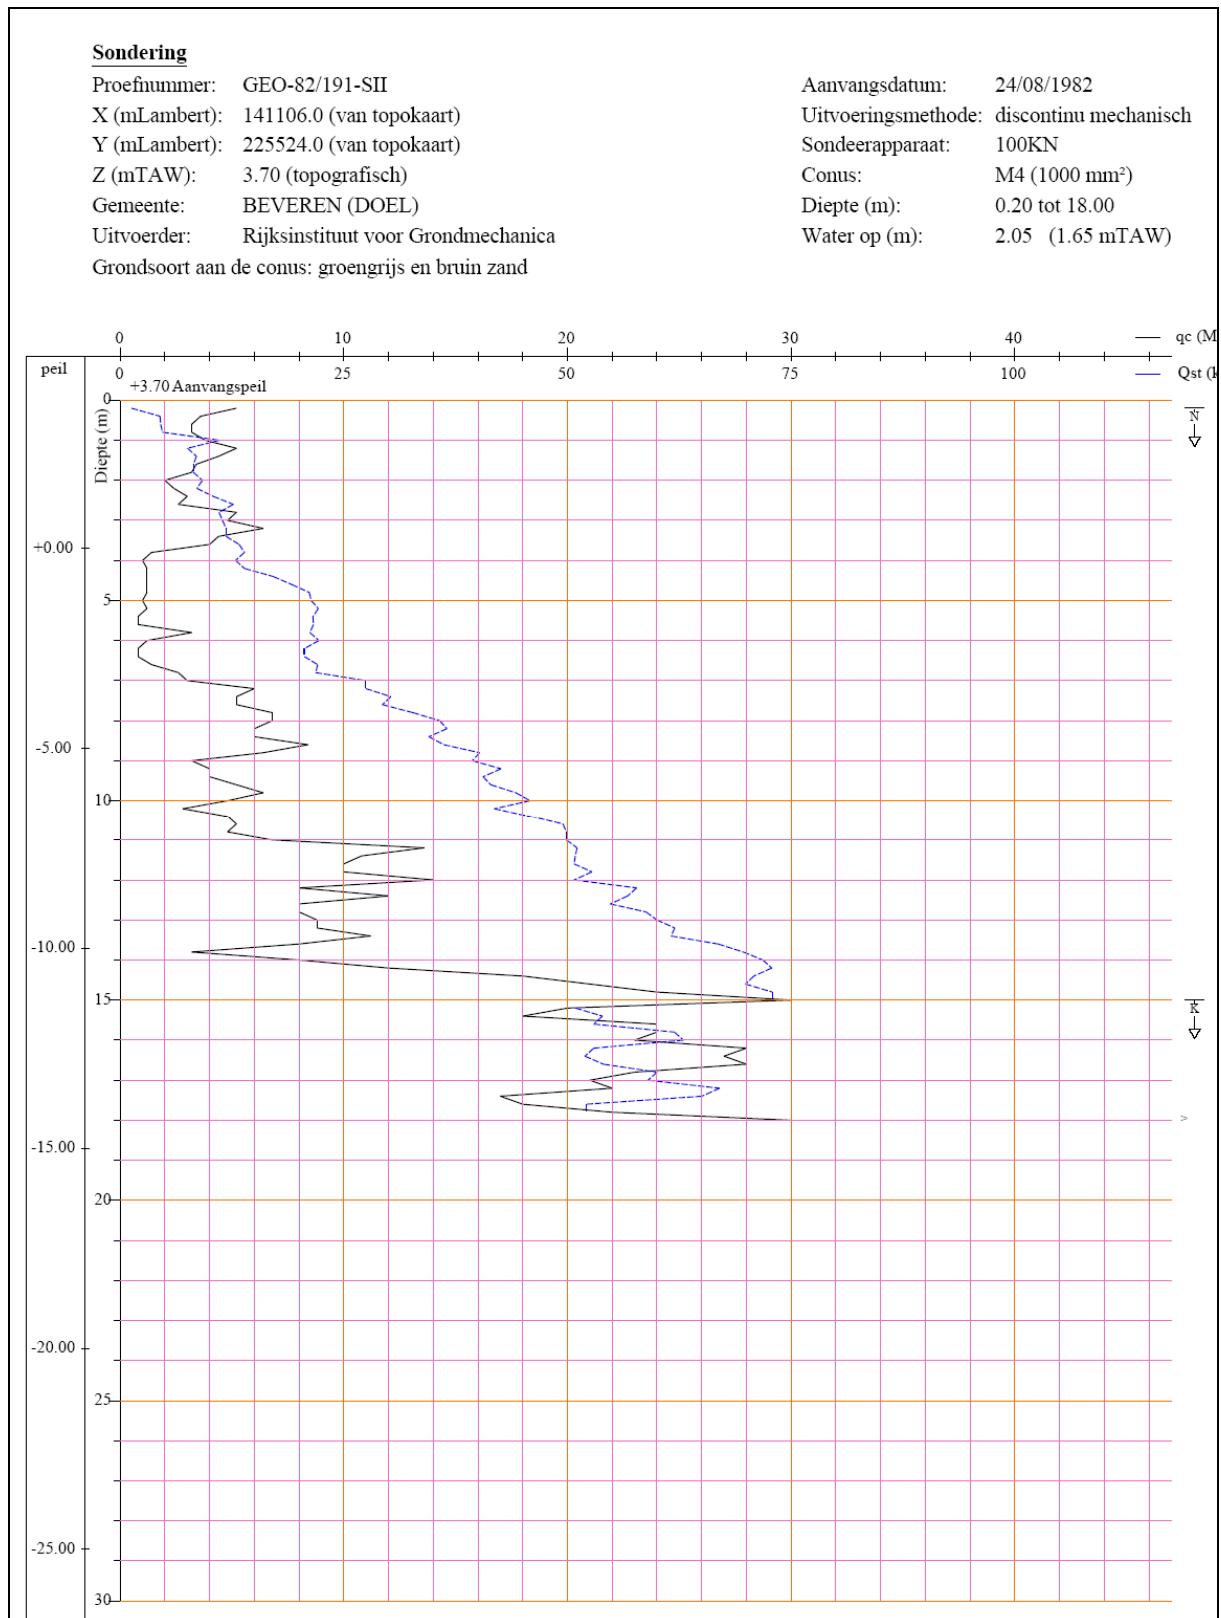
**Figuur 2: Sondering GEO-82/191-SII.**

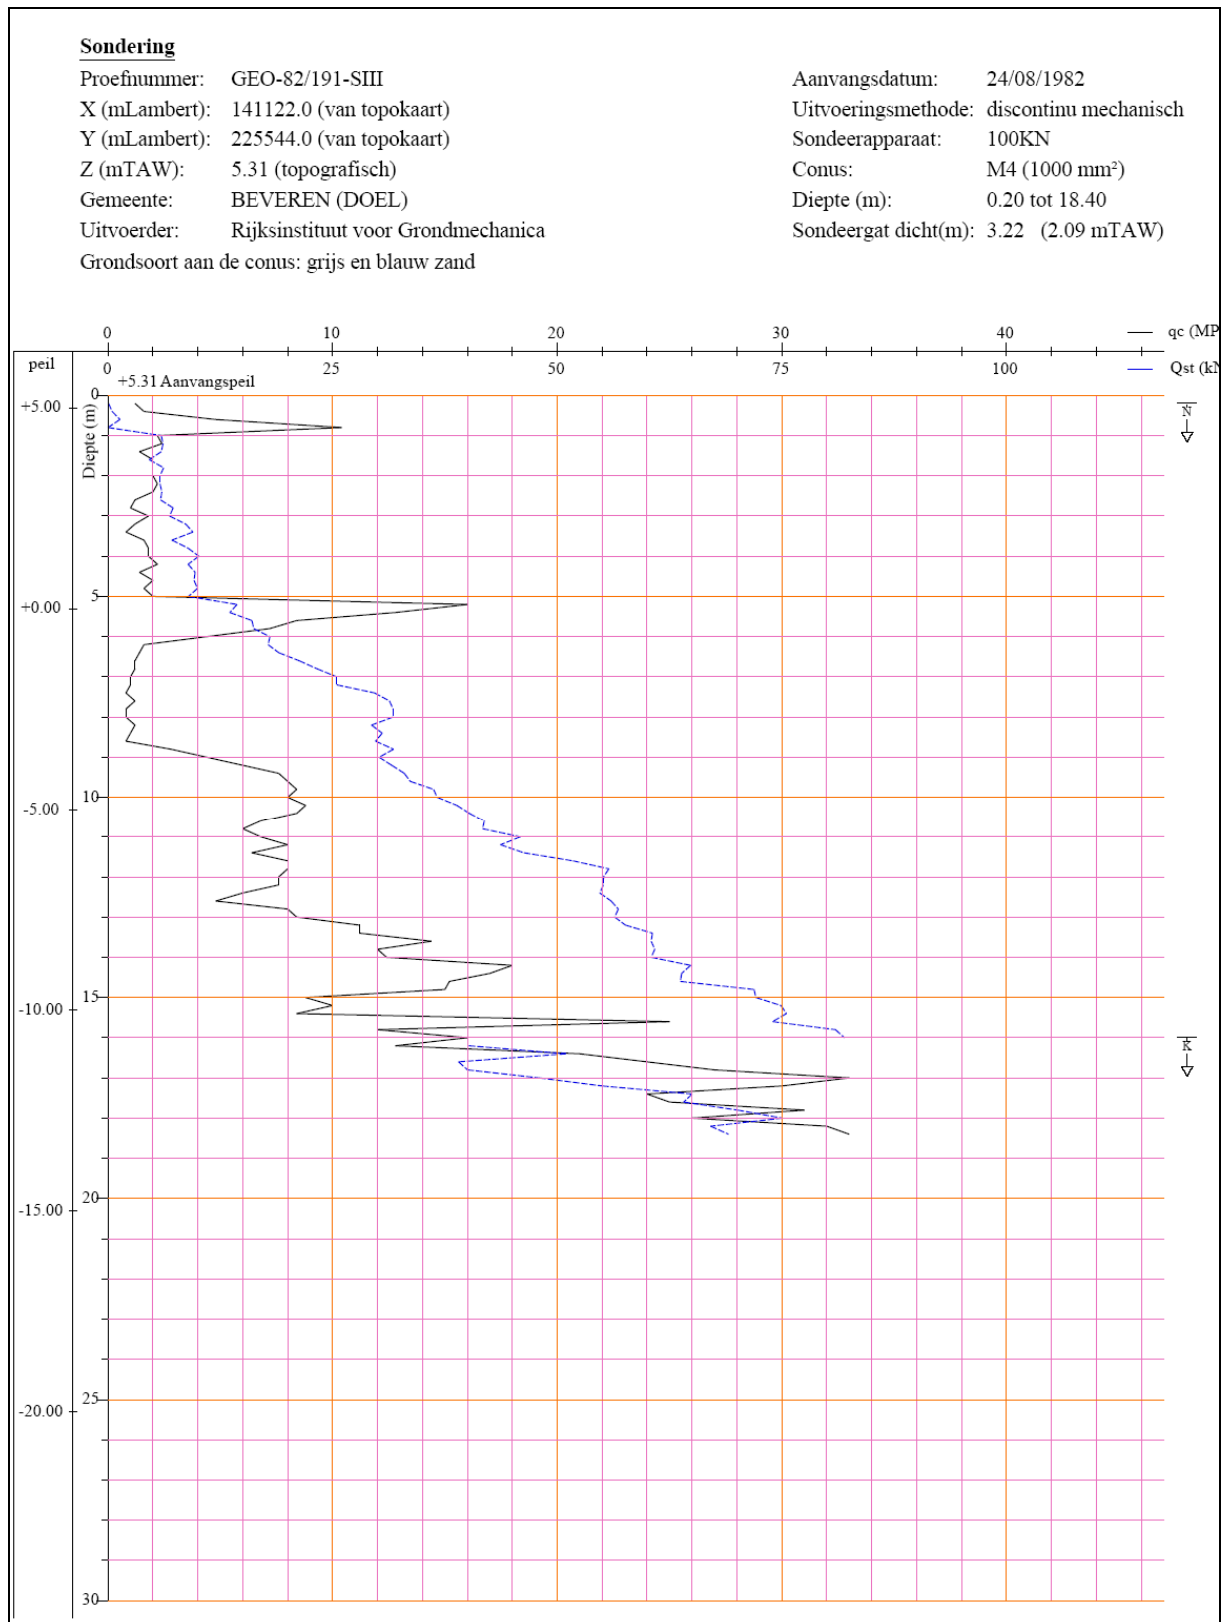
**Figuur 3: Sondering GEO-82/191-SIII.**

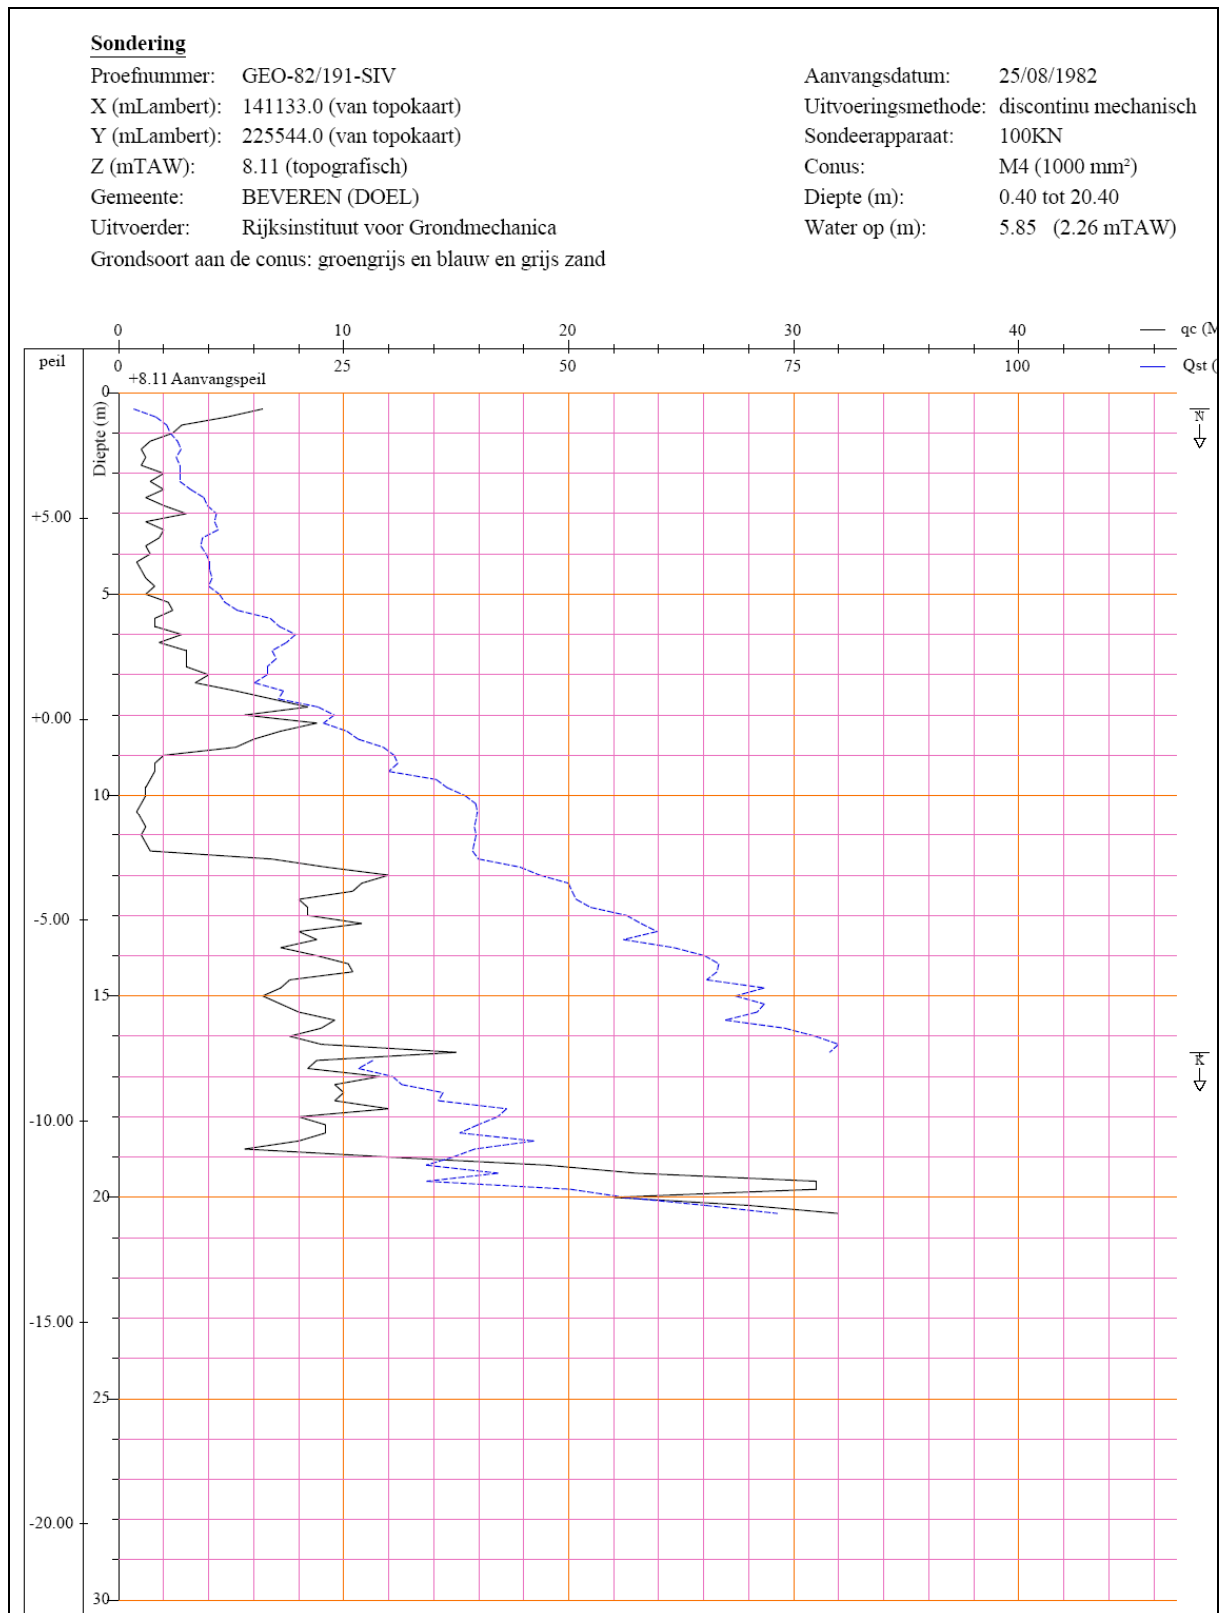
**Figuur 4: Sondering GEO-82/191-SIV.**

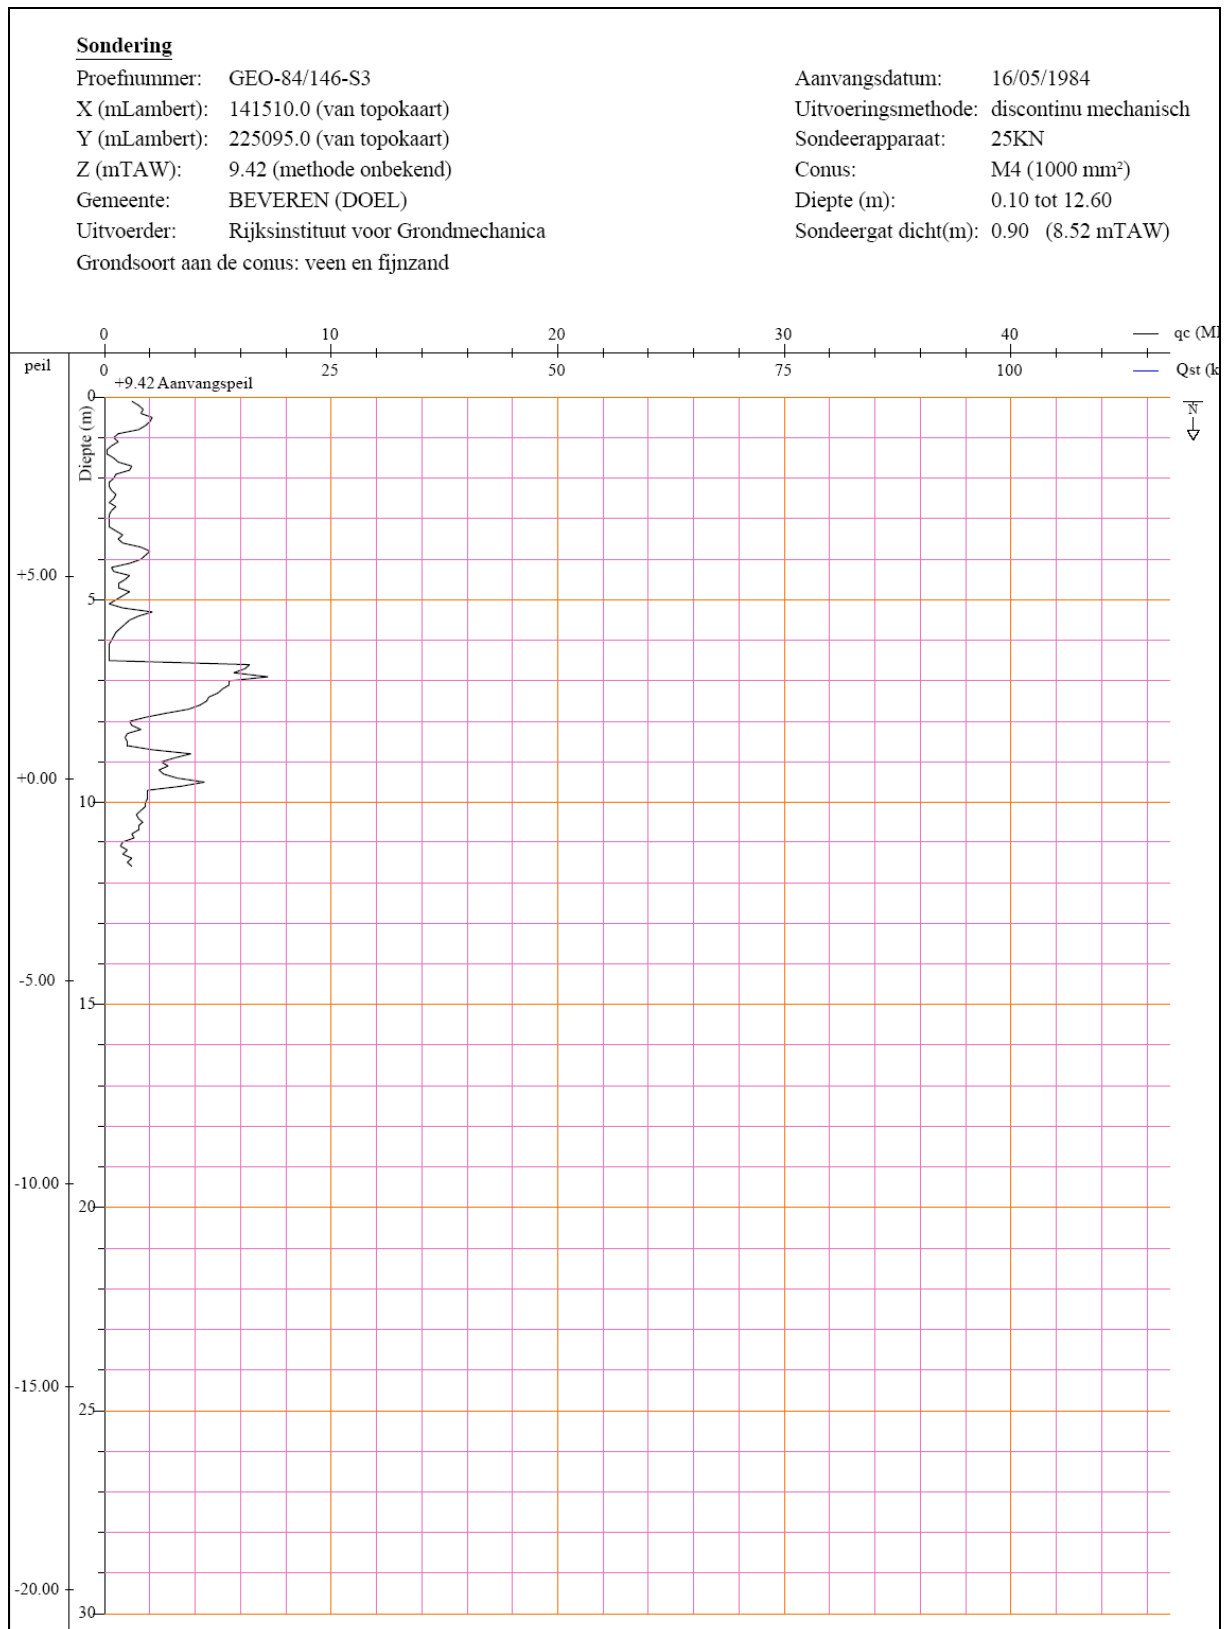
**Figuur 5: Sondering GEO-84/146-S3.**

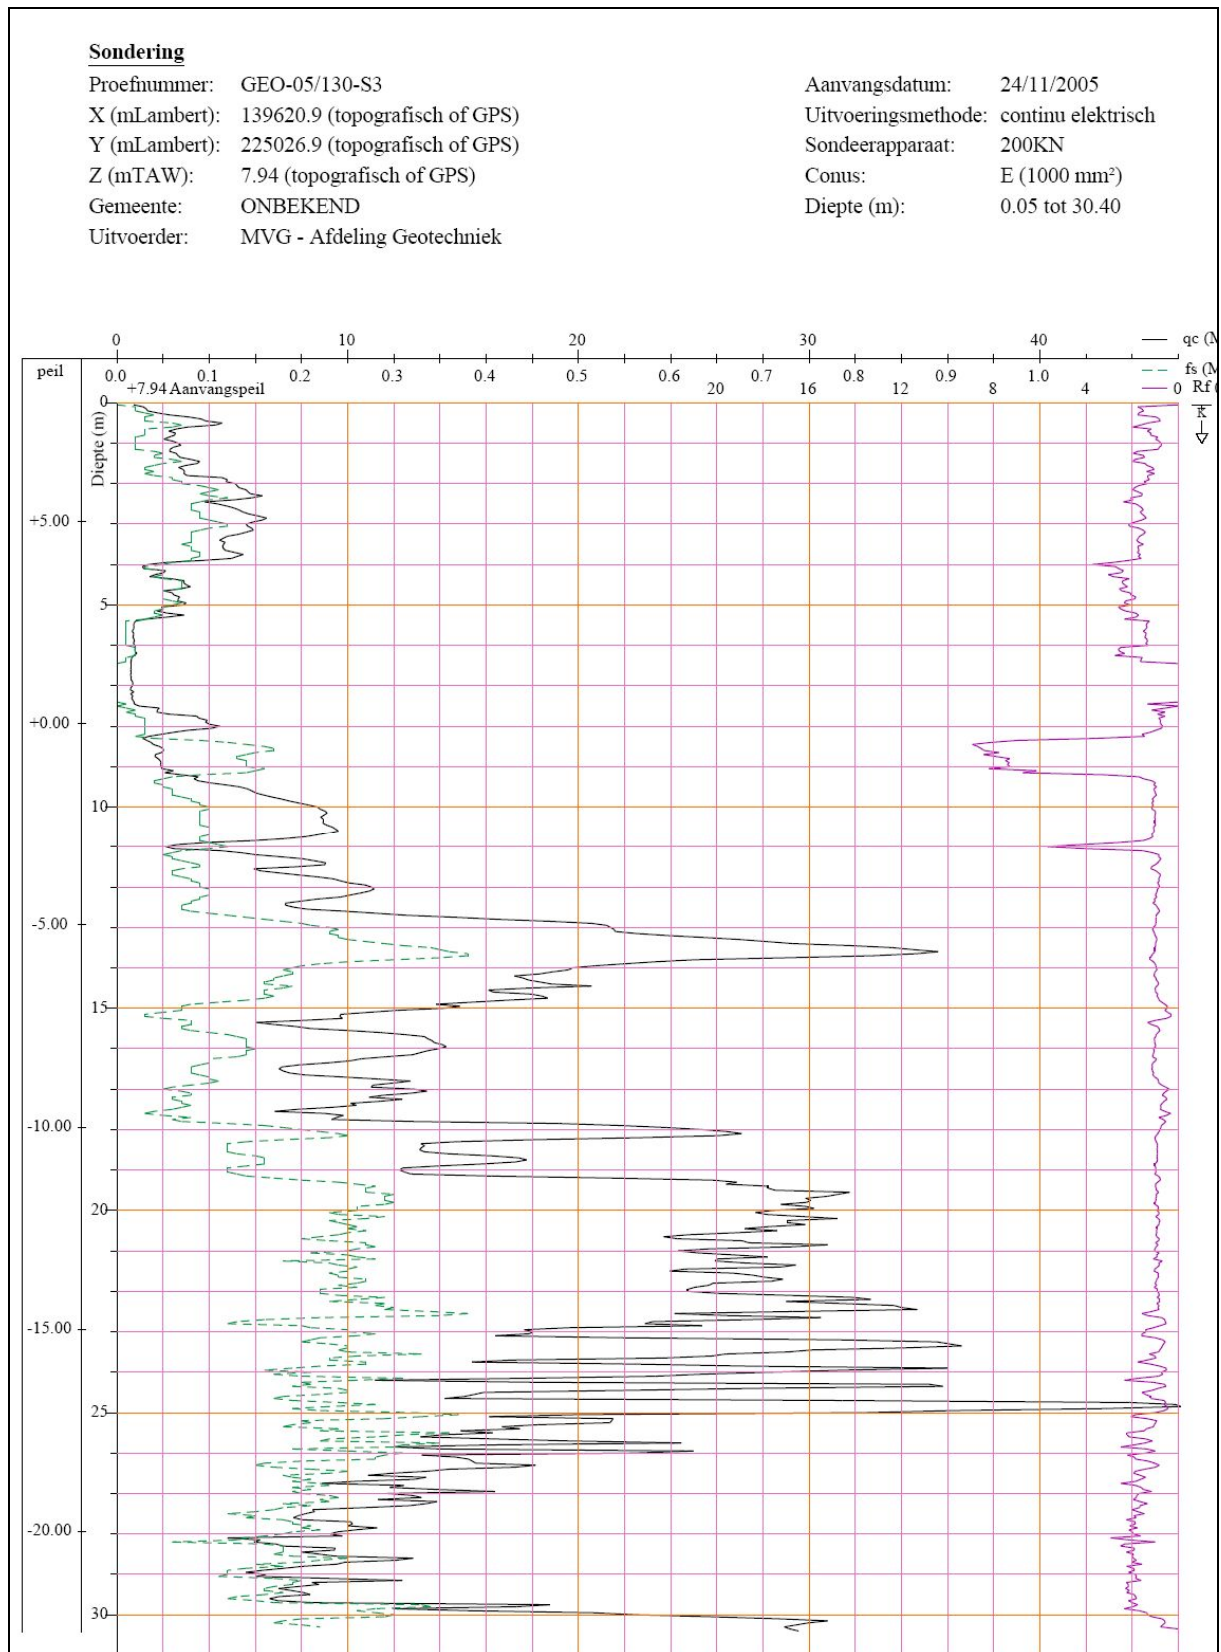
**Figuur 8: Sondering GEO-05/130-S3.**

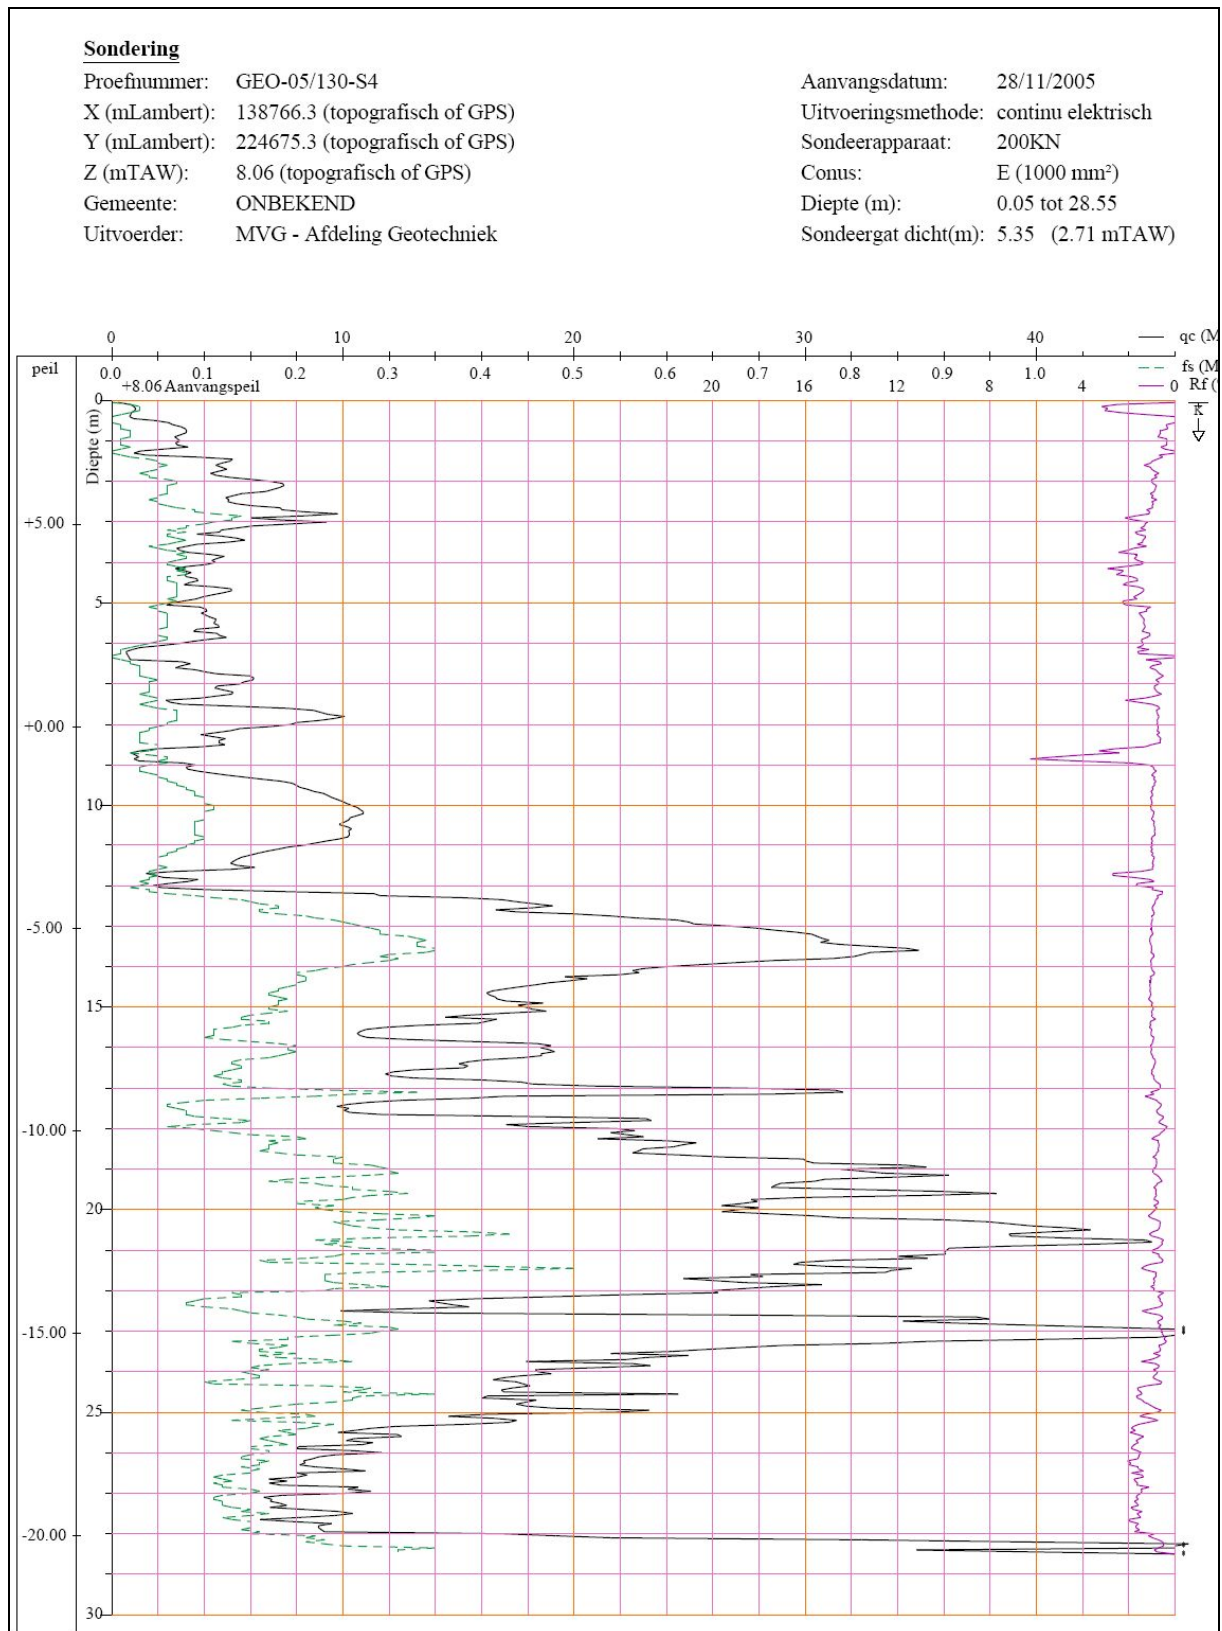
**Figuur 9: Sondering GEO-05/130-S4.**

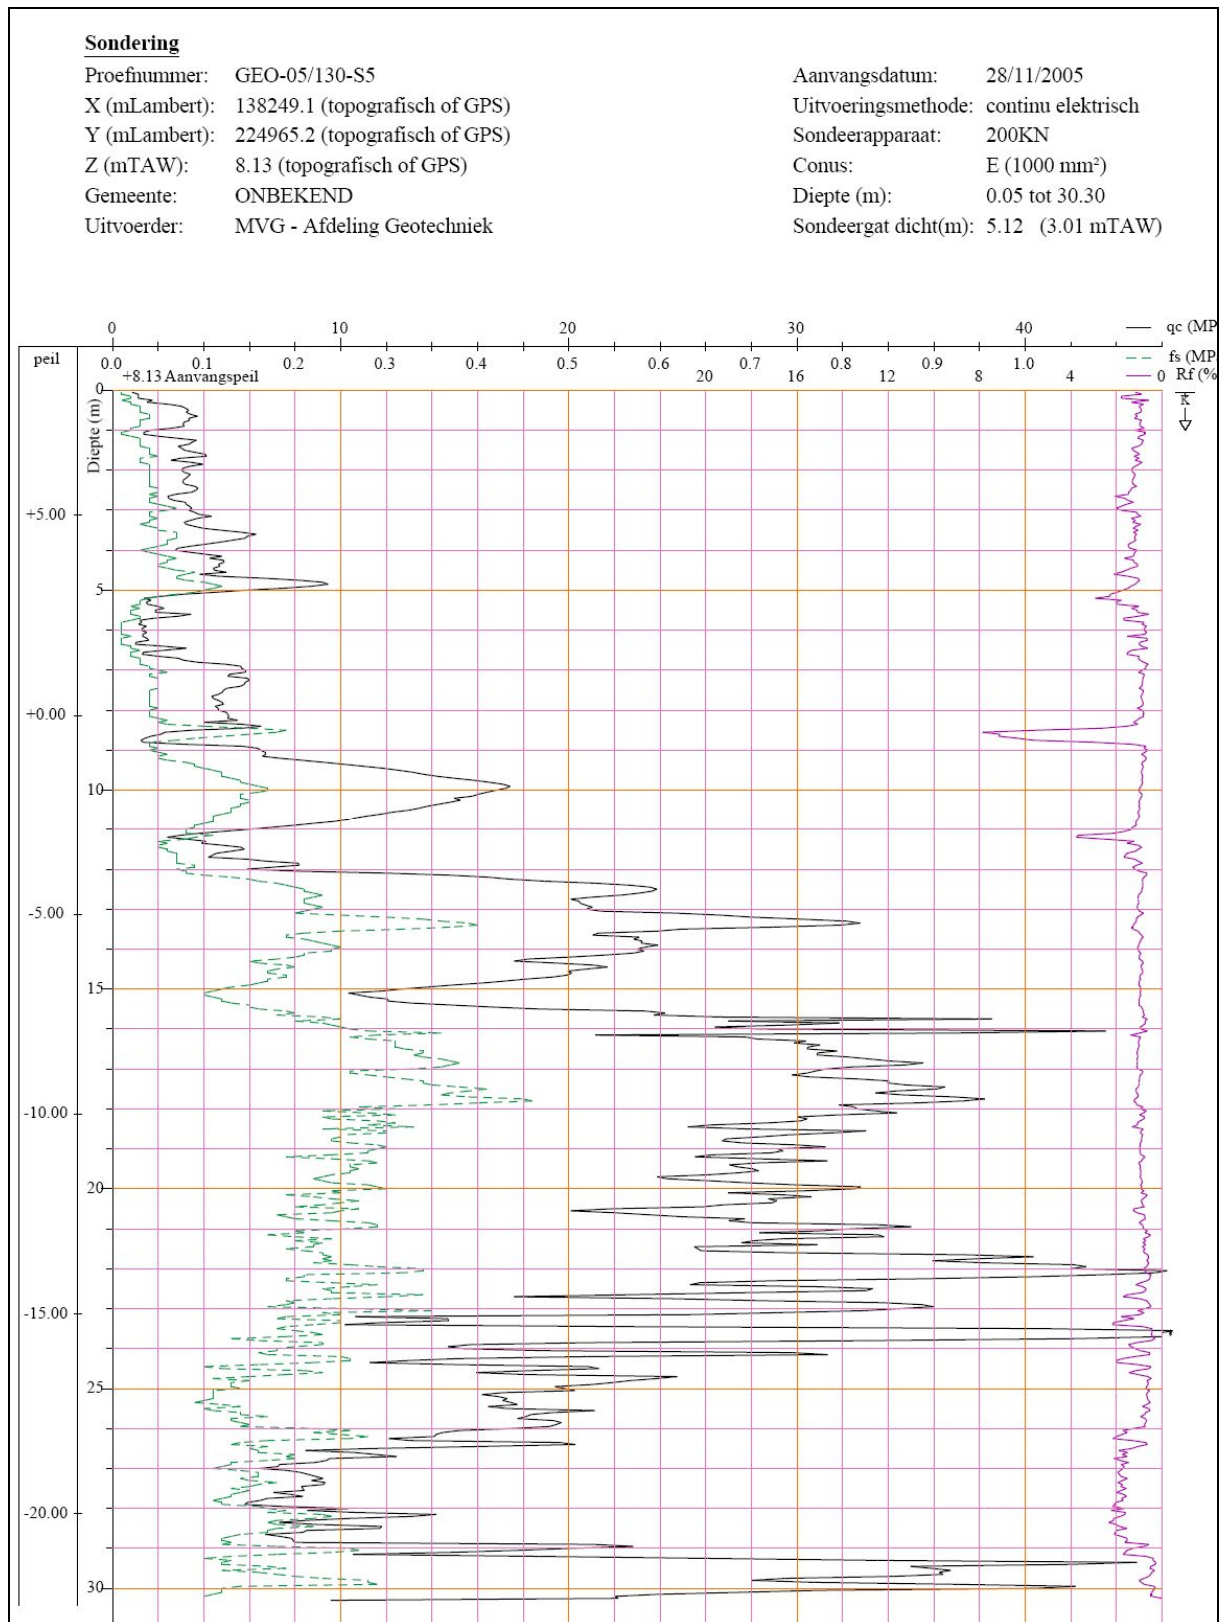
**Figuur 10: Sondering GEO-05/130-S5.**

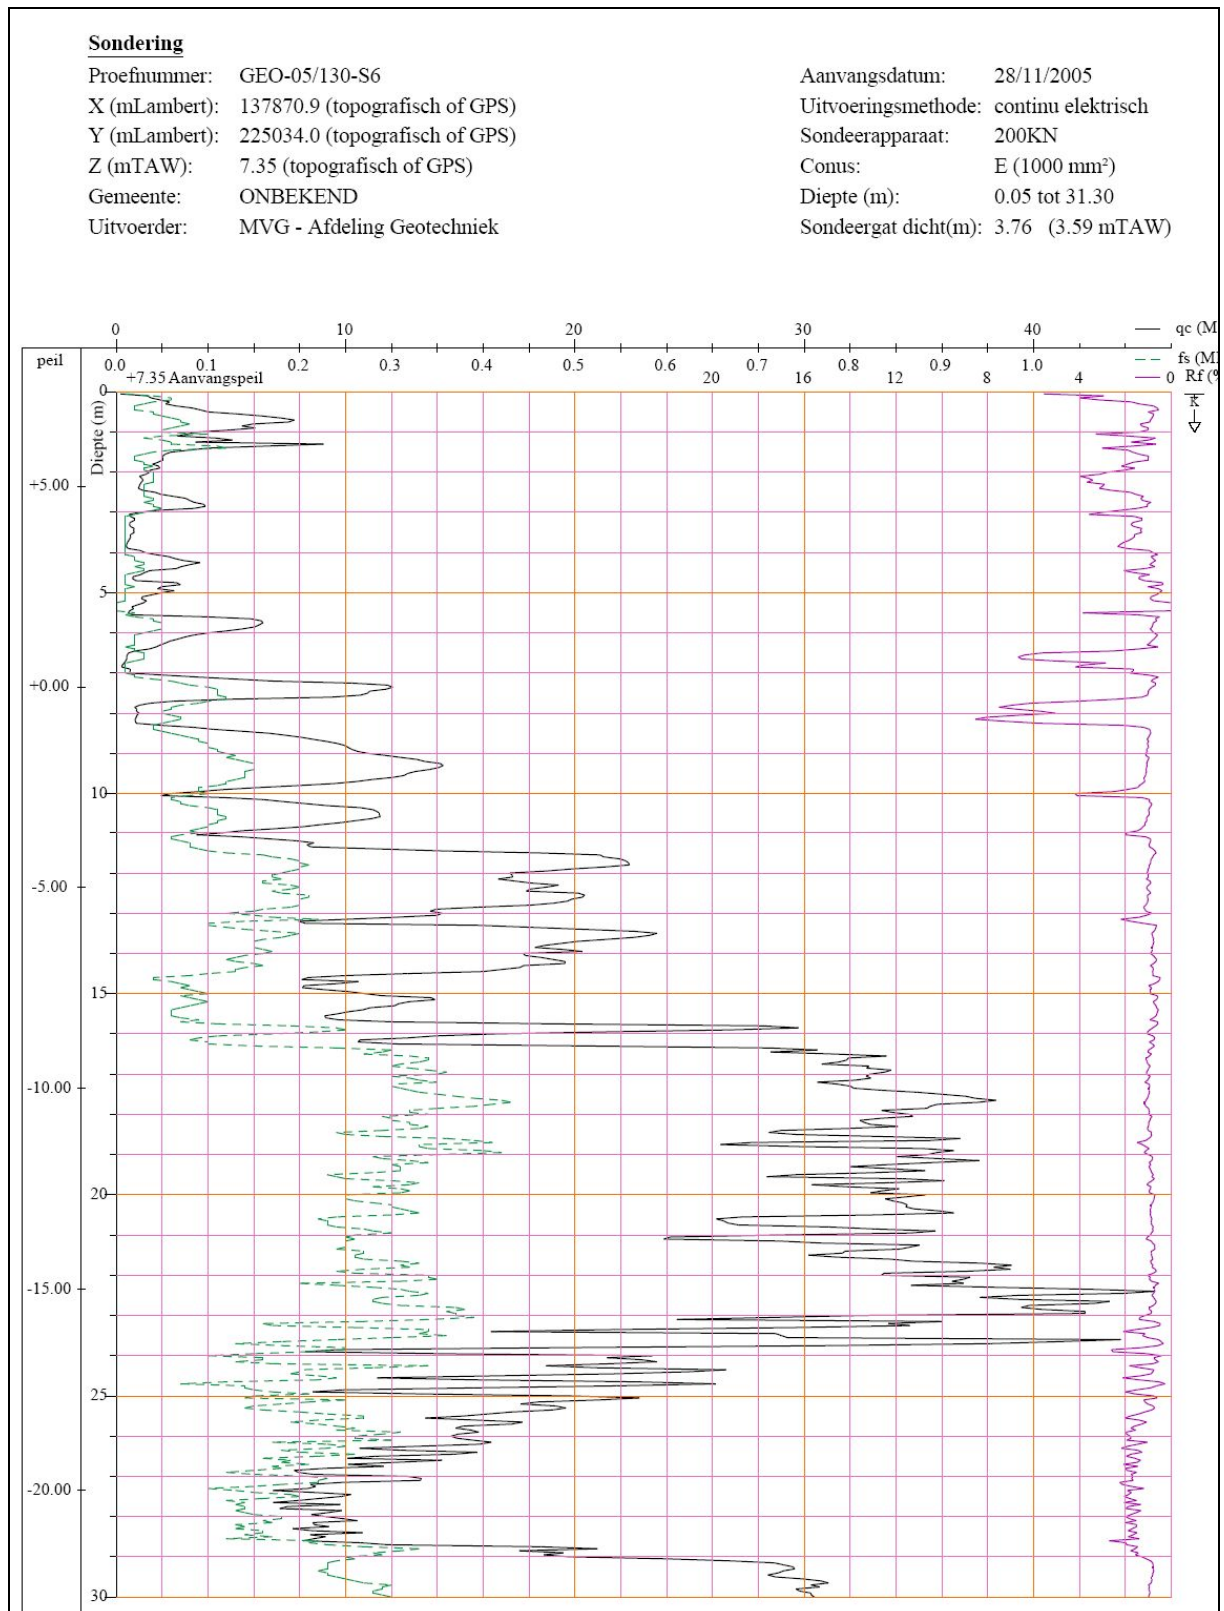
**Figuur 11: Sondering GEO-05/130-S6.**

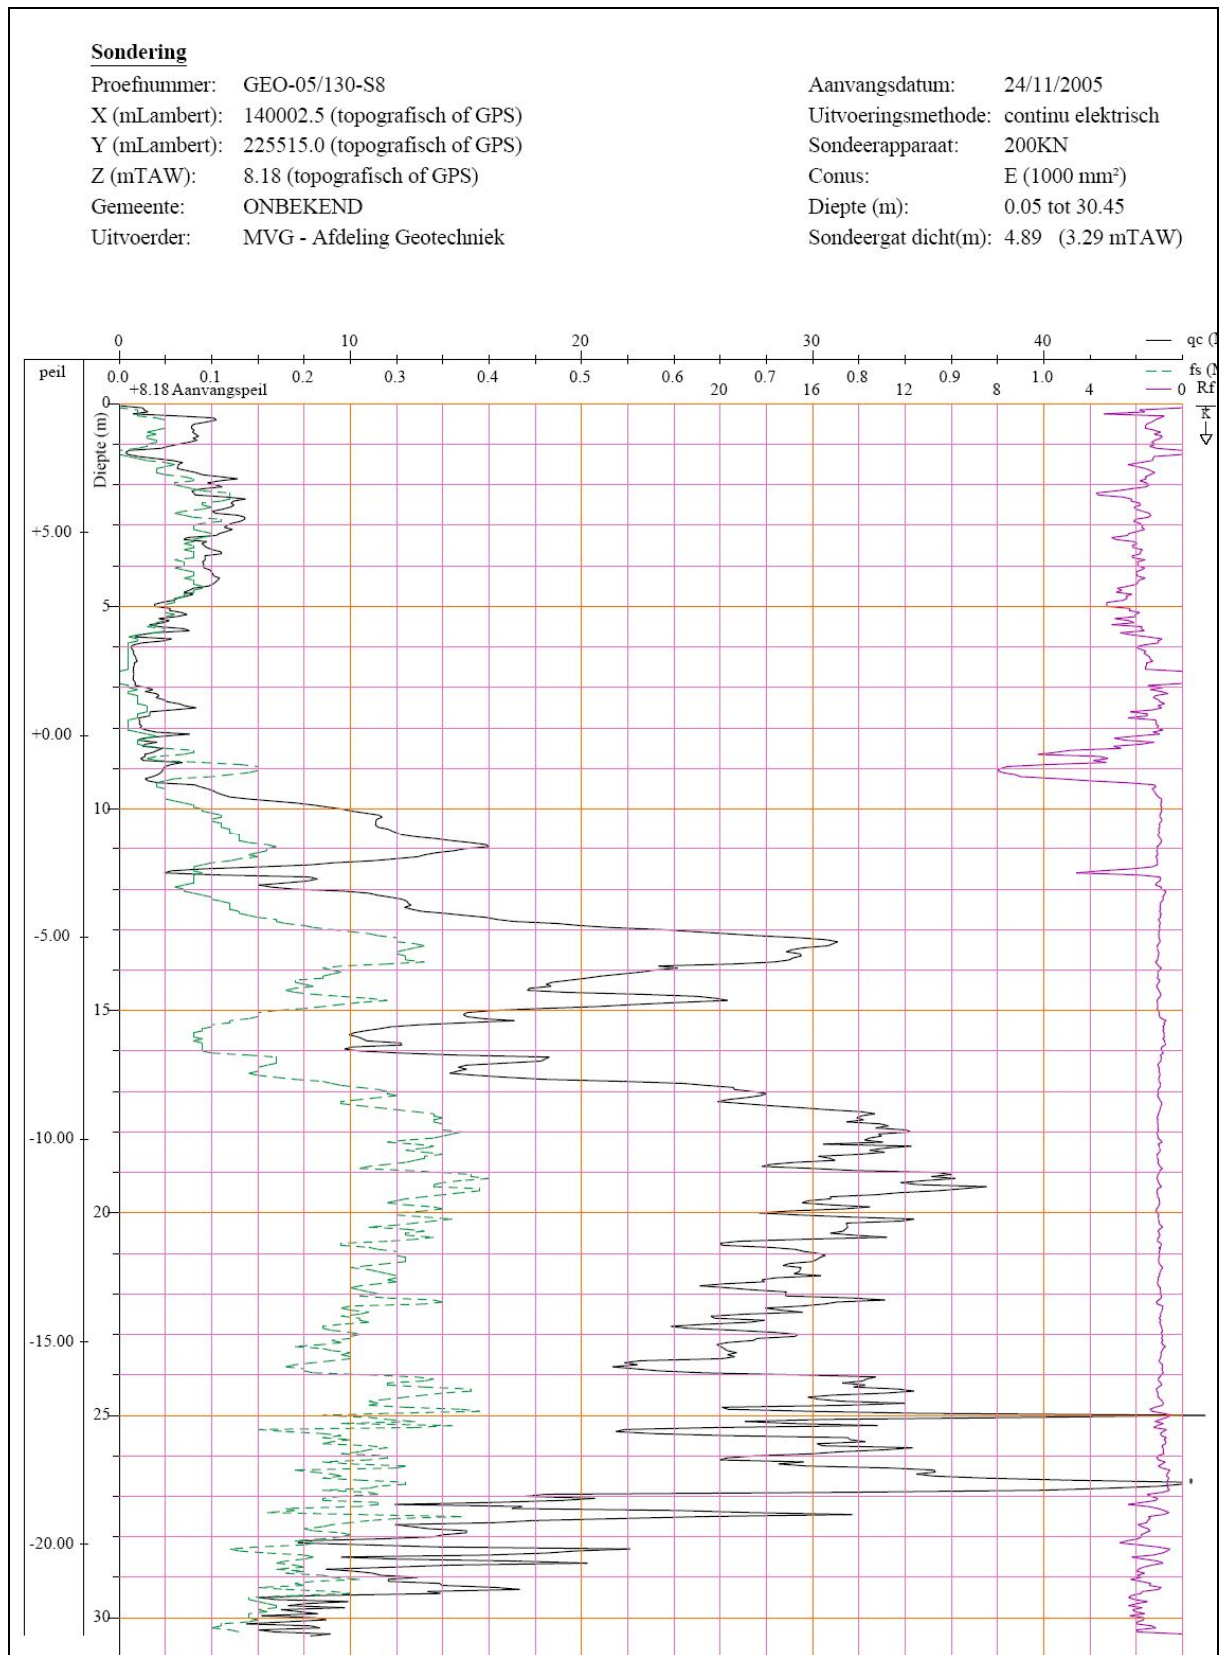
**Figuur 12: Sondering GEO-05/130-S8.**

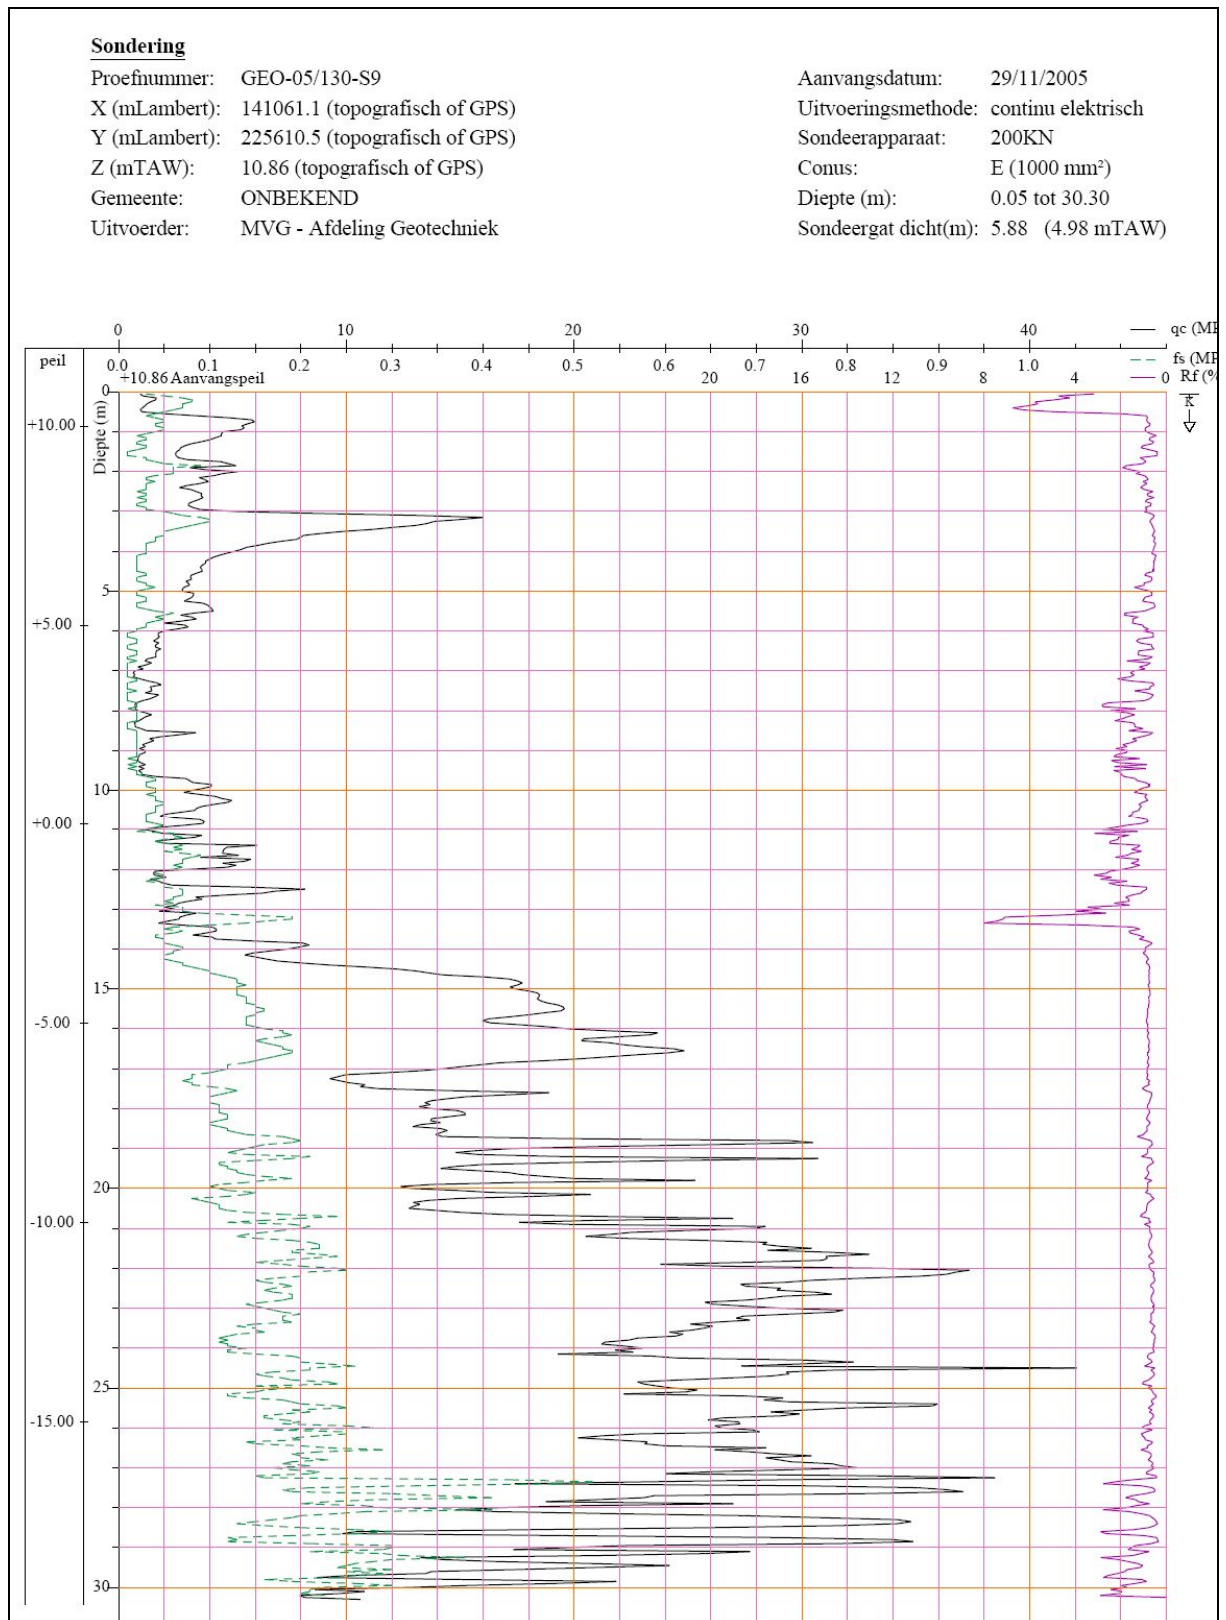
**Figuur 13: Sondering GEO-05/130-S9.**
