Bijlage 5: Sondeergrafieken ter plaatse van primaire en secundaire waterkeringen (bron: <http://dov.vlaanderen.be>).

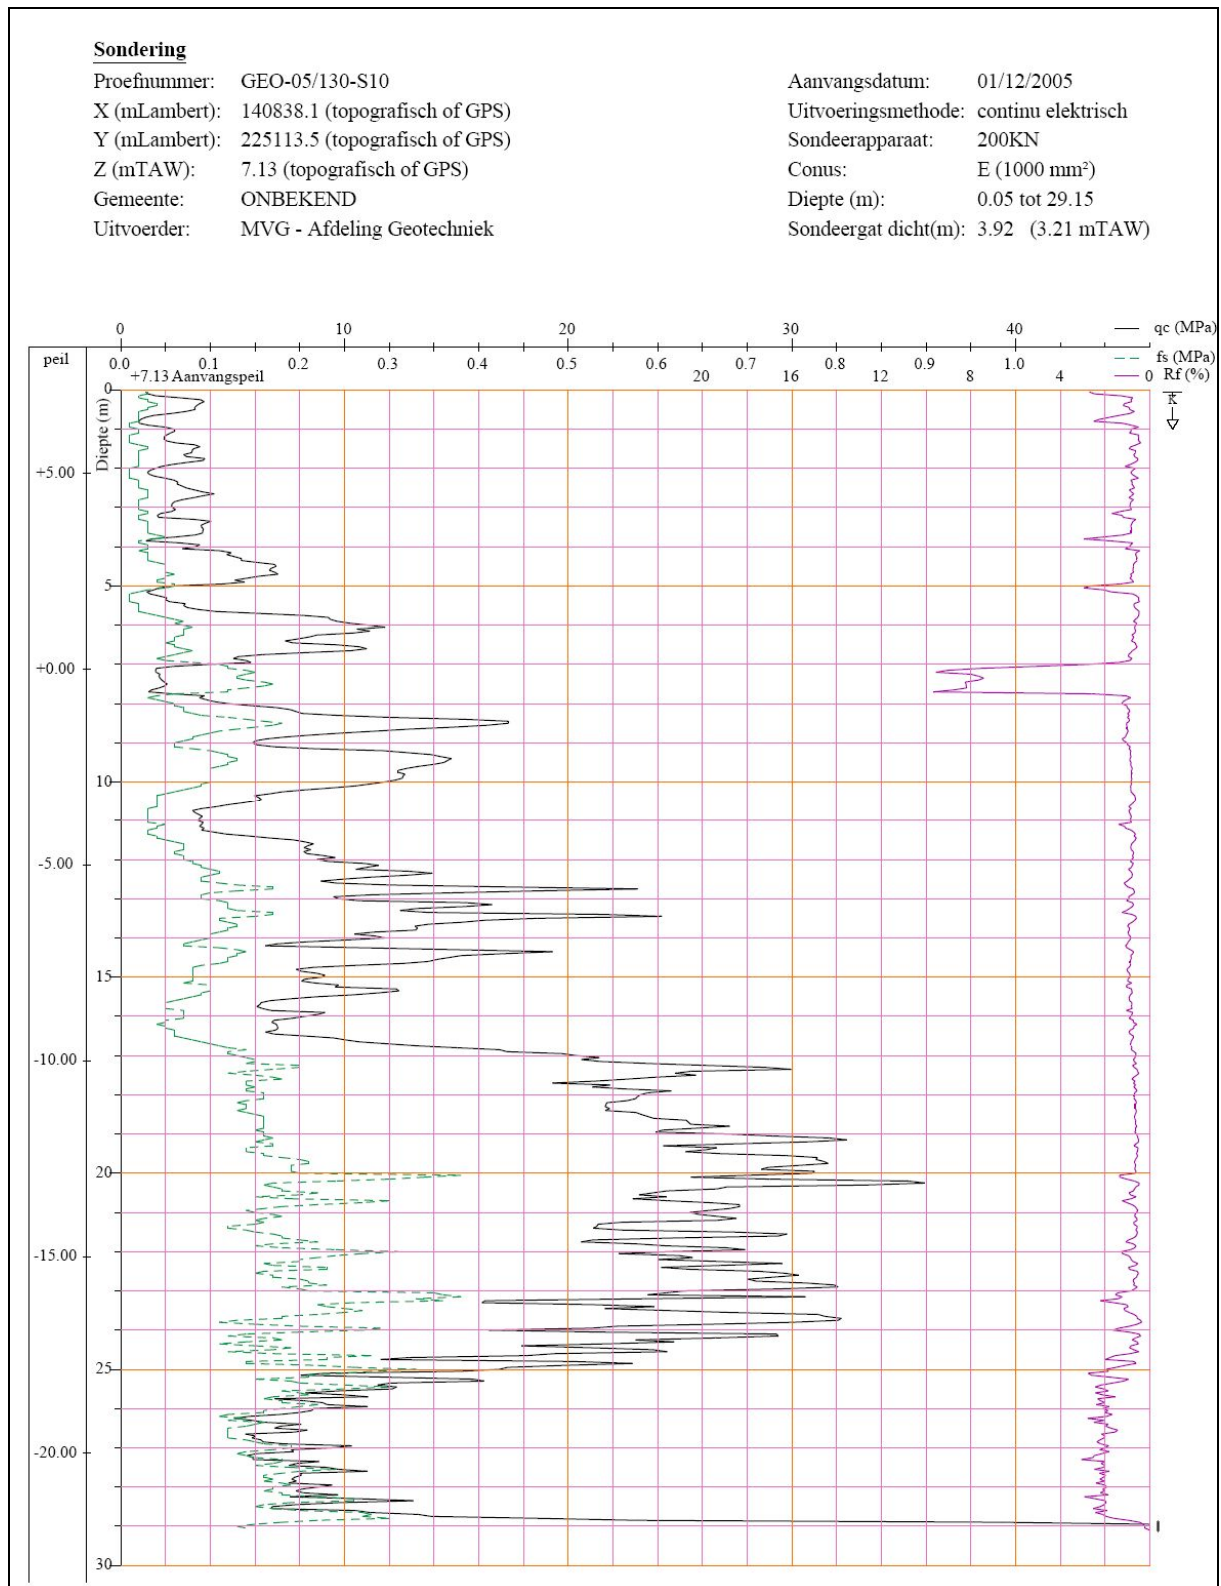
**Figuur 14: Sondering GEO-05/130-S10.**

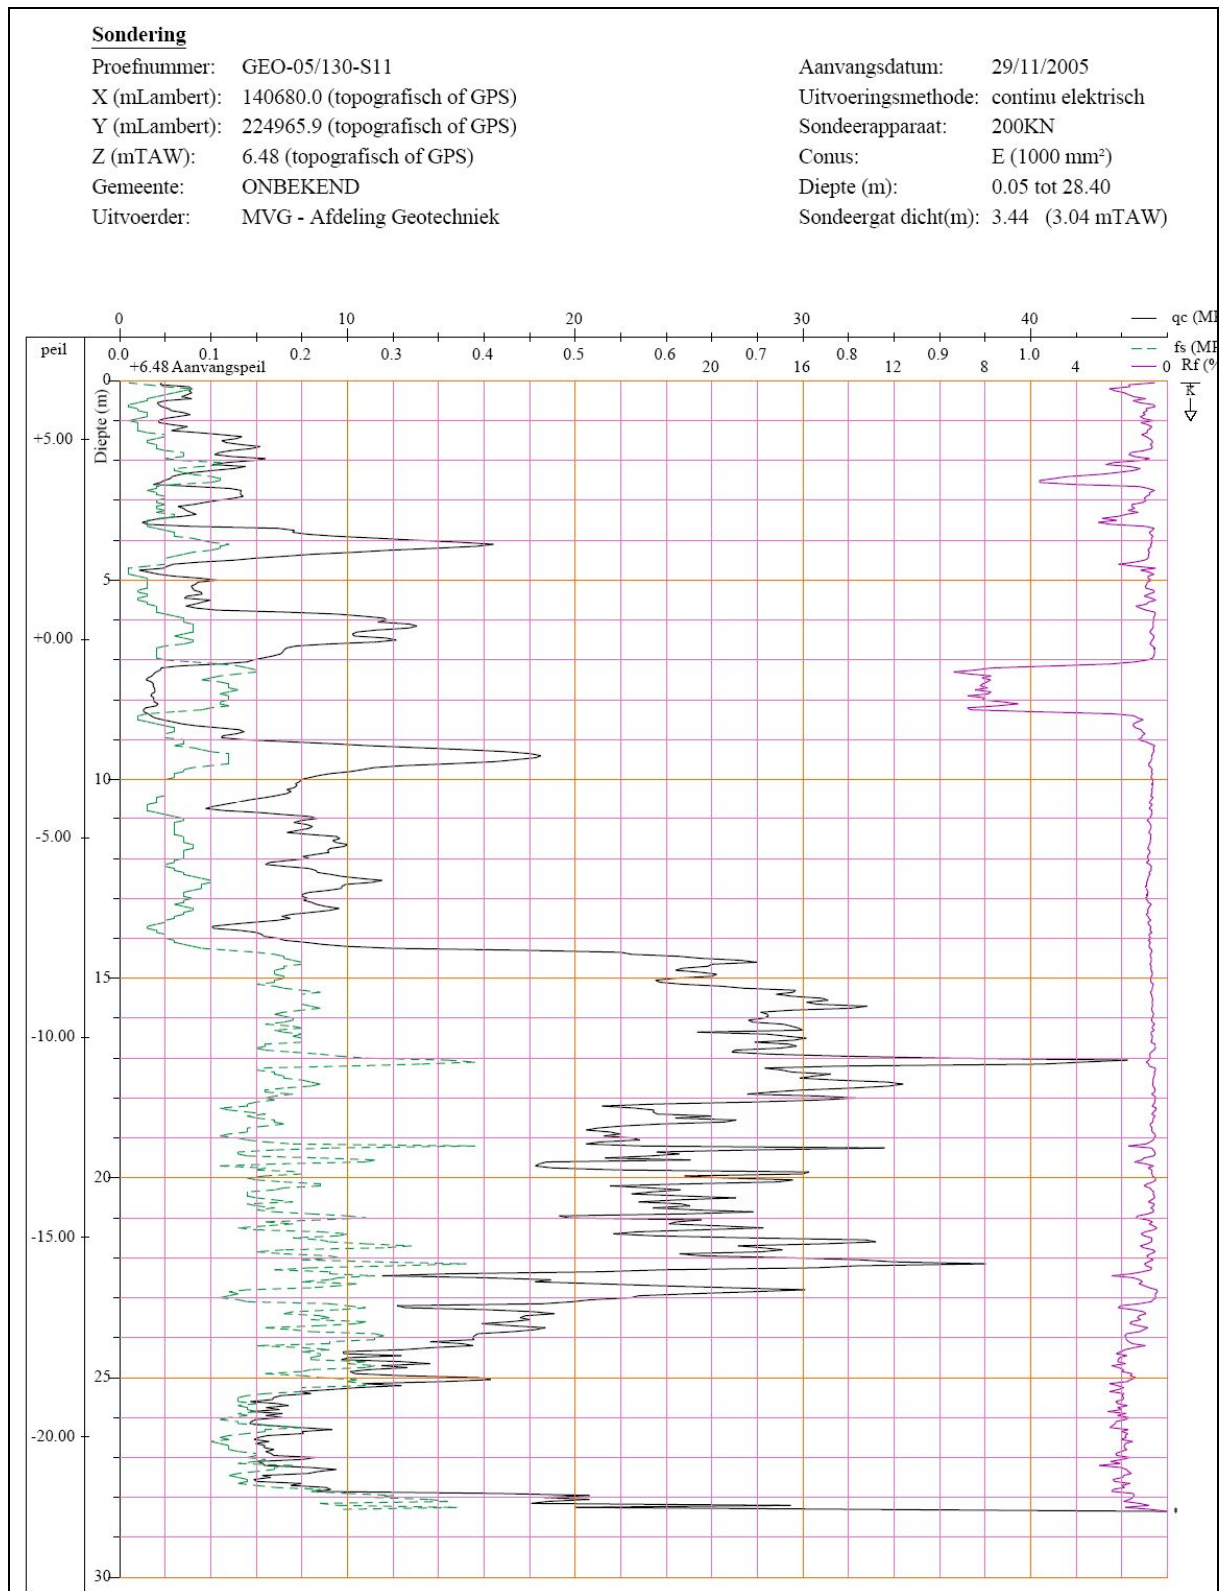
**Figuur 15: Sondering GEO-05/130-S11.**
